経年劣化する原発群について

井野博満

6. 玄海 1 号炉圧力容器の想定外の照射脆化

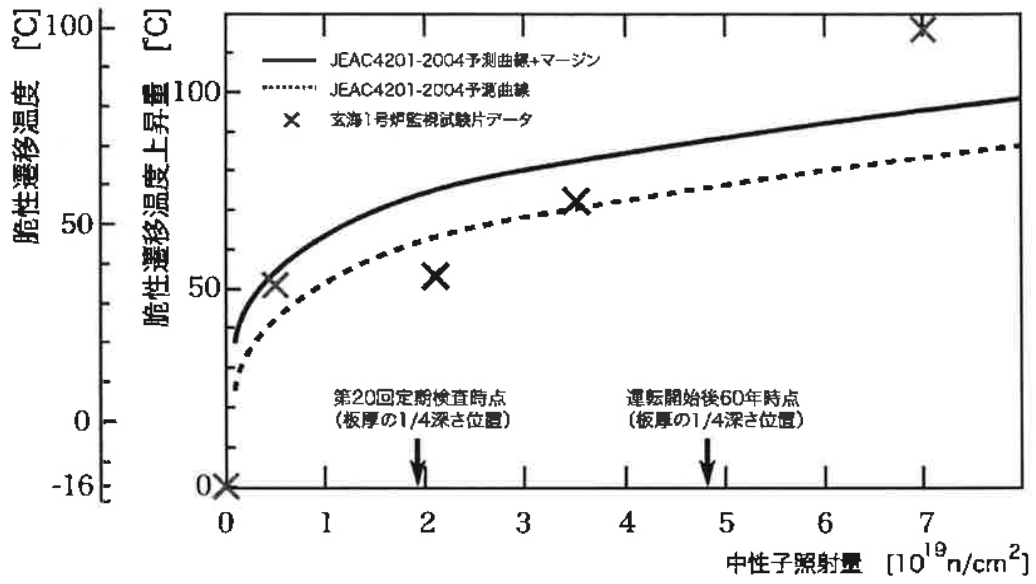
図1 玄海1号炉監視試験片データとJEAC4201-2004年版予測曲線

しかも重要なことは想定外の脆化だったことだ。前回（第3回）の監視試験結果（1993年2月）では脆性遷移温度は56℃であった。それが予測に反して42℃も上昇した。図1は、九州電力が2003年12月に提出した「高経年化技術評価書」に記載されている図に、今回の第4回監視試験結果（図の右上の×印）を加筆したものである。3回までのデータ点はこの時点での予測曲線にほぼ沿っているのに対し、今回のデータは著しく上へとびでている。図1をよくみていただきたいのだが、図中の破線が予測曲線であって実際はそれにマージン（ばらつきによる誤差）を加えて予測上限としたものである。その上限を大きく超える脆化が起っているのだ。

しかし、そういう求め方が根拠をもつためには図1に示す脆化予測曲線がそれなりに意味をもつものでなければならない。しかし、予測曲線（破線）に40℃ものマージンをつけてかきあげしなければならないとすれば、それは測定誤差やばらつきの範囲を越えて、もはやこの予測式が成り立たないということの意味していると考えべきである。

98℃という観測データが、予測曲線から上方に40℃もとび離れていることがみてとれよう。これはばらつきなどといえるものではない。図3にくらべ、むしろ、乖離はさらに大きくなっている。このように、最新の2007年予測式によっても玄海1号炉の照射脆化挙動はまったく再現できない。したがって、なぜ玄海1号炉で大きな脆性遷移温度が観測されたのか、という説明もまったくつかない。玄海1号炉に関しては、1991年予測式（図1）も2007年予測式（図2）も予測能力を失っているのである。そのような予測式をもとにして現在の脆

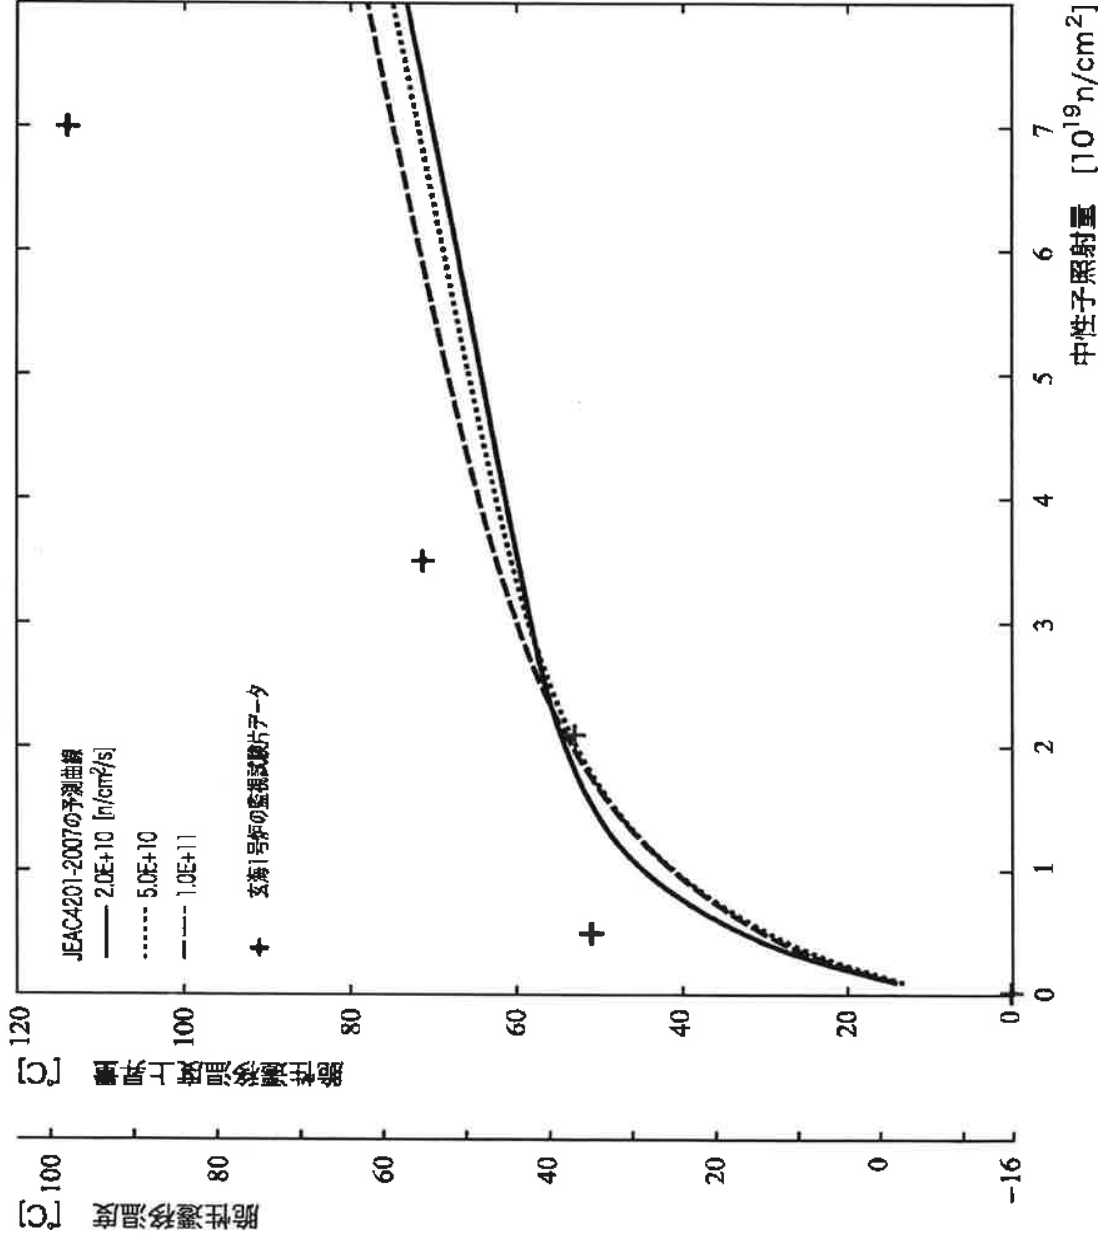
図2 玄海1号炉監視試験片データとJEAC4201-2007年版予測曲線

さて、では、2007年版脆化予測式で玄海の異常な脆性遷移温度は説明可能か。否である。図2に、2007年予測式にしたがって筆者らが描いた照射脆化予測曲線と観測された脆性遷移温度とを示す。この図には、図1と同じく、脆性遷移温度そのものの目盛と脆性遷移温度上昇量（初期値-16℃との差）をあわせて示した。

一般に、脆性遷移温度の上昇は、照射量に対して比例（線形）の関係（一次式の関係）にはなく、一次式より寝る傾向にある（指数が 1 より小さい）と考えられる。玄海 1 号炉のように 56℃から 98℃のように上向きに増加することは考えられず、この 2 つの点を結ぶどのような曲線も引くことはできない。このように考えると、炉内に置かれている監視試験片の素性が確かなものであるかどうか疑いが生じる。監視試験片は、圧力容器鋼材とともに同一の加工処理・熱処理を受けて、その一部を取り分けたものであると説明されている。とするならば、元の圧力容器鋼材に材質の不均一性があるというおそれを排除できない。何らかの理由で、鋼材中の不純物元素の濃度に著しいばらつきがあったのではないかという疑いを抱かざるを得ない。

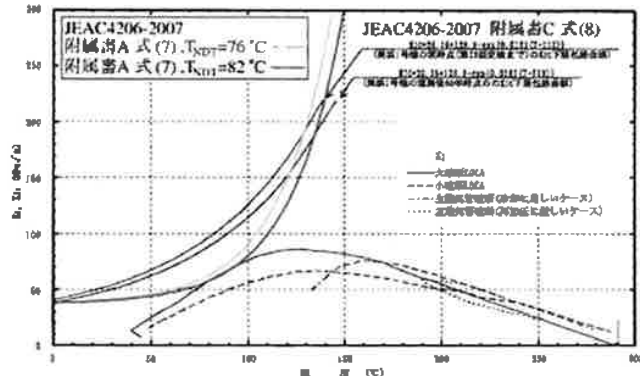
図3：美浜1号機におけるPTS評価図（関西電力「40年高経年化技術評価書」による）にJEAC4206-2007の（A7）式を用いて描いた K_{1c} 曲線を加筆した図

さて、美浜 1 号炉「容器の技術評価書 1.原子炉容器」の p31 には K_I と K_{Ic} の関係の評価した結果（PTS 評価結果）の図 2.3-4 が掲載されている（図 1）。この図には、熱応力が時間経過（したがって温度経過）とともにどのように変化してゆくかという K_I 曲線（PTS 状態遷移曲線という）と破壊靱性値がどのような温度依存性をもっているかを示す K_{Ic} 曲線（破壊靱性遷移曲線という）とが描かれている。この図をみると K_{Ic} 曲線と K_I 曲線はかなり接近しているが、いずれも温度においても $K_{Ic} > K_I$ であり、圧力容器の破壊は起こらないと評価されている。

図3は、『美浜1号機高経年化技術評価書』(2009年11月)にある図(図2.3-4, p31)に筆者らが(A7)式をもとにした2本の曲線を加筆したものである。この図をみると、(A7)式をもとにした K_{Ic} 曲線と K_I 曲線はほとんど接するほどに接近する。 K_I 曲線の推定に誤差があることを考えて、 K_{Ic} 曲線と K_I 曲線とは、ある程度離れていることが求められている。そう考えると、美浜1号炉の照射脆化は危険域に達していると考えざるを得ない。

美浜1号炉高経年化技術報告書では、(C8)式が記載されているのみで、破壊靱性値の生データが公表されておらず、データの信頼性についての検討や判断ができない。一刻もはやく、すべての事業者は生データを公表し、 K_{Ic} 曲線を導いた解析法も示すべきである。
