東京電力福島原子力発電所
事故調査委員会

報告書

東京電力福島原子力発電所事故調査委員会 報告書

2.2.2 地震動に起因する重要機器の破損の可能性

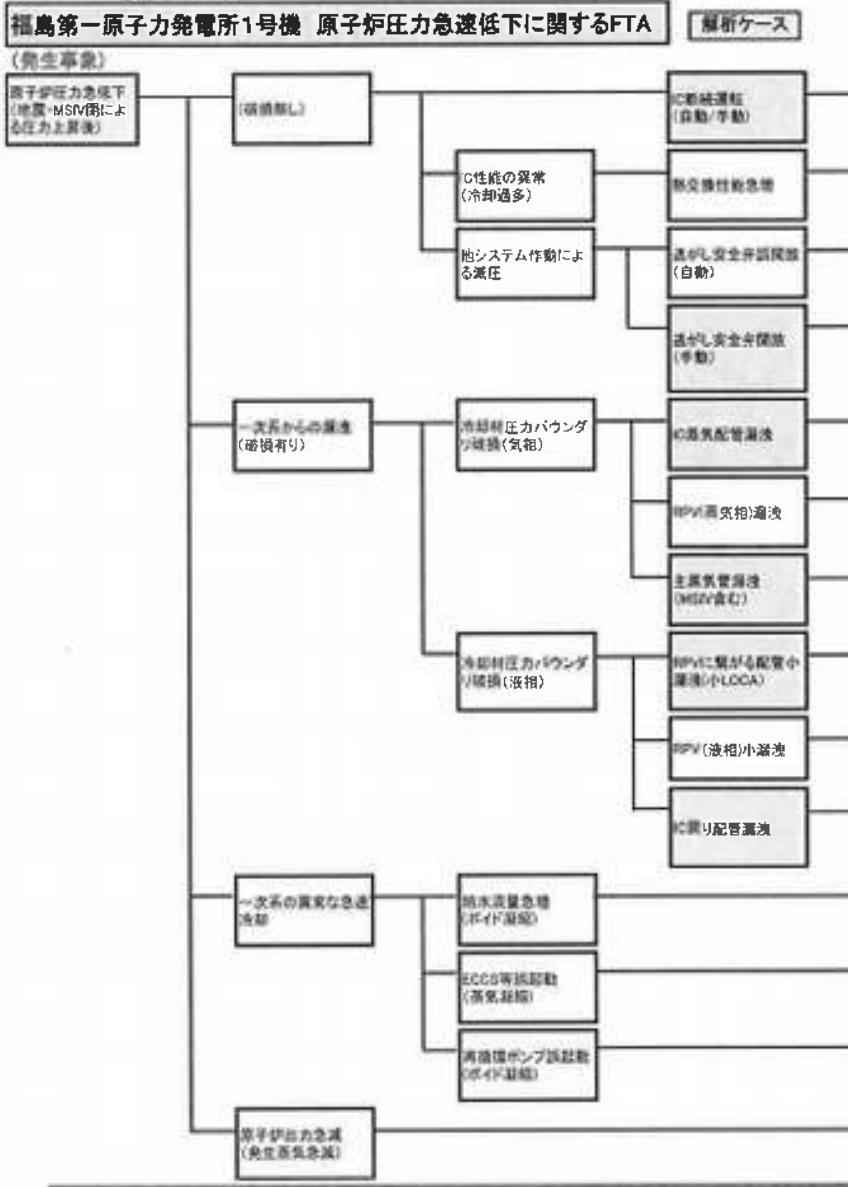
表 2. 2. 2-1 1号機原子炉急減圧に対するFTA

一方、保安院は昨年の夏ごろからJNESに依頼してFTAをいくつか試みており、それらの結果は保安院が平成23(2011)年10月に設置した「技術的知見に関する意見聴取会」で議論され、最終的に平成24(2012)年3月にまとめて公表されている¹³⁹。「表2.2.2-1」はJNESが作成したFTA一覽¹⁴⁰、これは、1号機のICが14時52分に自動起動してわずか11分間でなぜ原子炉圧力が約6.8MPaから約4.5MPaまで急激に降下したのか、その「原子炉急減圧事象」の検討と評価結果の概要である。

一般に、FTAでは、実際に発生した事象(この場合は「原子炉急減圧事象」)を「頂上事象」と呼び、その頂上事象をもたらした可能性のある原因的事象を細かくリストアップし、それらが本当に頂上事象の原因になり得るかを、一つ一つ解析して調べていく。全ての原因的事象を調べるにはかなりの時間と労力が必要なので、可能性の高そうなものから行うのが普通である。

なお、「表2.2.2-1」において、黄色の部分「頂上事象」、青色の部分が実際に解析された部分を示している。

(原子炉圧力挙動)	(原子炉水位挙動)
原子炉一次系、及びICの設計情報に基づく各種機器の特性を用いて、原子炉圧力急減が模擬できる	原子炉一次系及びICの設計情報に基づく各種機器の特性を用いて、原子炉水位挙動が模擬できる
(地震による性能向上は考えにくい)	(地震によるIC性能向上は考えにくい)
原子炉圧力は遮し弁の開設定圧に達しておらず、開放しない。(但し過渡現象記録装置の記録無し)	原子炉圧力は遮し弁の開設定圧に達しておらず、開放しない。仮に遮し弁が開放すれば、これに伴い原子炉水位は罐密状態の応答を示すはずであるが、実機データでは見られていない。
遮し弁開動作を想定して解析した結果、1期炉内圧縮容量がIC1の容量より大きい場合、圧力変化はIC作動の場合よりも大きい。また、圧力を一定範囲に保つための頻りに閉鎖が必要がある。しかしながら、このような圧力挙動は実機データでは見られていない。	遮し弁開手動操作を想定した解析では、遮し弁開放に伴い原子炉水位は徐々に低下する。しかしながら、実機データではこの傾向は見られない。
気相部(IC蒸気配管)からの小漏洩を想定した解析では、ICでの熱交換量が減少するが、蒸気漏洩による除熱のため原子炉圧力の低下量は大きい。また、MSRV閉鎖後の圧力上昇は緩やかとなる。	気相部(IC蒸気配管)からの小漏洩を想定した解析では、RPVのインベントリ量は徐々に減少することになるので、原子炉水位は降所に低下する。(下記の主蒸気管漏洩とはほぼ同じ影響)
RPV圧力への影響としては、漏洩蒸気と崩壊熱による発生蒸気のバランスで決まるので、下記の主蒸気管からの蒸気漏洩を想定した場合と同様の影響となる。	RPVインベントリへの影響としては、給水量(電源喪失以降は無し)と漏洩蒸気量で決まるので、下記の主蒸気管からの蒸気漏洩を想定した場合と同様の影響となる。
気相部(主蒸気管)からの漏洩を想定した解析では、原子炉圧力は漏洩開始後、漏洩が大きい場合はMSRV閉鎖時の圧力上昇は緩やかとなる。	気相部(主蒸気管)からの漏洩を想定した解析では、原子炉水位は漏洩開始後、緩やかに低下していく。一方、実機挙動では、SRV開放まで水位低下は見られていない。

小漏洩(3cm2)を想定した解析では、崩壊熱による蒸気発生が十分なため、初期には原子炉圧力は殆ど低下しない。このため(またはSRV)の作動が必要となる。したがって、圧力挙動のみから小漏洩の有無は推定できない。	小漏洩(3cm2)を想定した解析では、原子炉水位は徐々に低下していく。また、0.3cm2漏洩の場合も、原子炉水位低下が見られる。しかしながら、実機データでは、SRV作動前は原子炉水位の低下は見られない。
RPV液相部からの小漏洩では、漏洩量と崩壊熱による蒸気発生によりRPV圧力へ影響するので、上記の配管小漏洩(小LOGA)と同じ。	RPV液相部からの小漏洩では、RPV冷却材インベントリへの影響としては上記と同じである。したがって、水位低下も同様となるものと考えられる。
IC戻り配管からの小漏洩は、IC流量が増加するため一時的に熱交換量が大きくなり除熱が促進されること、及び、RPVからの蒸気も放出することになるので、原子炉圧力は大きく低下する。(気相部漏洩に近い応答となる)	IC戻り配管からの小漏洩は、RPVからの蒸気を放出することになるので、インベントリの減少により原子炉水位は徐々に低下する。
外電喪失時点で給水ポンプは停止しており給水流量はゼロ。給水の急増は無い。給水増加によりボイド量が急激に減少したとは考えられない。	外電喪失時点で給水ポンプは停止しており給水流量はゼロ。給水の急増は無い。給水増加により、ボイド変化、RPVインベントリが急激に変化したとは考えられない。
ECCS等の炉内への注水はない。したがって、ECCS注水により圧力が変動したとは考えられない。	ECCS等の炉内への注水はない。(注水があれば原子炉水位の上昇として現れるはず)
再循環ポンプは停止しており、外電喪失時点で再循環ポンプ電源は無く、ポンプ起動は無い。	再循環ポンプは停止しており、外電喪失時点で再循環ポンプ電源は無く、ポンプ起動は無い。
原子炉出力(APRM)は既にゼロ(崩壊熱のみ)であり更なる出力低下は無い。(更に蒸気発生量が急減して圧力が低下したとはいえない)	原子炉出力(APRM)は既にゼロ(崩壊熱のみ)であり更なる出力低下は無い。(更に出力低下して、炉内ボイド量が変化(水位が変化)したとはいえない)

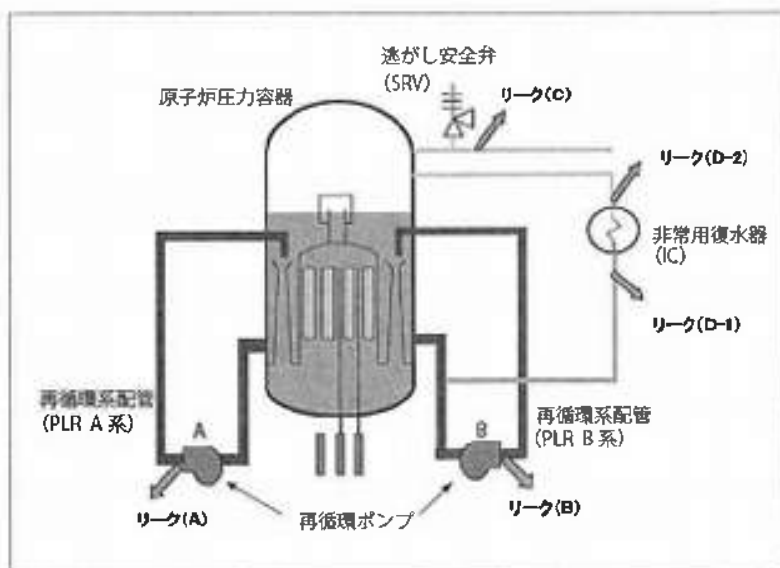
図2. 2. 2-1 1号機FTA 配管リーク箇所

「図2. 2. 2-1」は、そのFTA（「表2. 2. 2-1」参照）において想定されたリーク箇所（蒸気相または液相としての冷却材漏えい箇所）を示している。ICのドレン管 (D-1)、蒸気管 (D-2)、ICのドレン管接続側のB系再循環系配管 (B)、非接続側のA系再循環系配管 (A)、並びに主蒸気管 (C) の計8カ所である¹⁴¹。

この一連のFTAリーク解析では、「図2. 2. 2-1」に記されている合計8つの想定漏えい箇所のそれぞれに対して、「表2. 2. 2-2」のように、2種類または3種類の漏えい面積（微小亀裂の開口面積）が仮定されている。

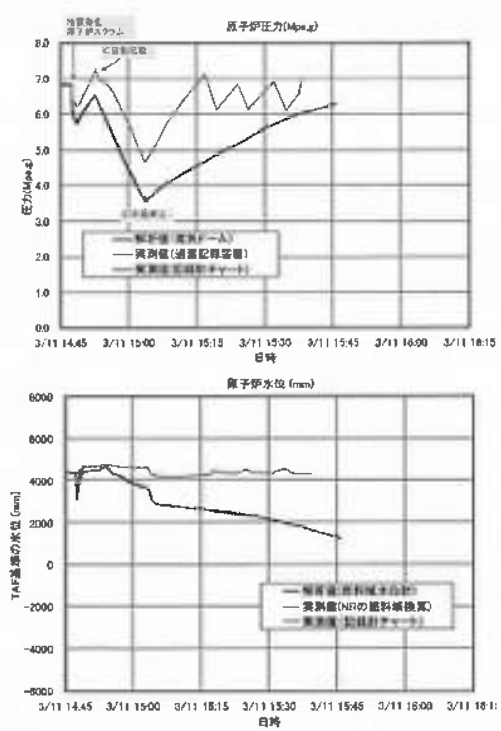
図 2. 2. 2-2 ICドレン管に3cm²の漏えいがある場合 (ケースD-1)

「図2.2.2-2～4」は、「表2.2.2-2」のケースD-1、A-3、C-3の結果と、実際に測定された値とを、原子炉の圧力と水位に関して比較したものである。

これらのケースでは漏えい面積が3cm²と、かなり大きな配管破損が仮定されているので、解析による原子炉水位は急速に降下していて、測定された実際の水位から大きく乖離している。このことから、地震直後に、IC配管（ドレン管）、再循環系配管（IC非接続側）、あるいは主蒸気管に、そのような大きな破損は生じなかったと言える（本報告書では取り上げないが、他のケースについても同様のことがいえる）。

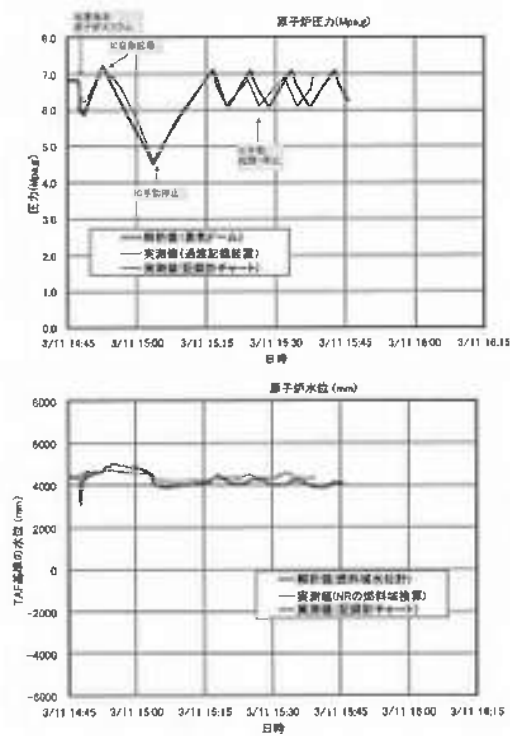
図2.2.2-5 再循環系配管に0.3cm²の漏えいがある場合（ケースA-2）

一方、「図2.2.2-5」、「図2.2.2-6」は漏えい面積を10分の1の0.3cm²にした場合である（ケースA-2、ケースC-2）。これらの図からわかるように、漏えい面積がこの程度に小さい場合、原子炉圧力に関しても水位に関しても、解析結果と運転時に測定された値との間に大きな差は見られない。言葉を換えれば、地震発生時に配管が破損して、漏えい面積が0.3cm²以下のSB-LOCAが起きていたとしても、測定された原子炉の圧力や水位の変化からそれを推測することも否定することも事実上不可能であることを意味している。

一方、漏えい面積が0.3cm²と非常に小さいにもかかわらず、ケースA-2の場合、1秒間当たりの冷却材喪失量は約2000ccになることが解析で分かっている。1時間で7.2t、10時間では72tにもなる。10時間以内に燃料損傷が起きてても不思議ではない大量冷却材喪失である¹⁴³。

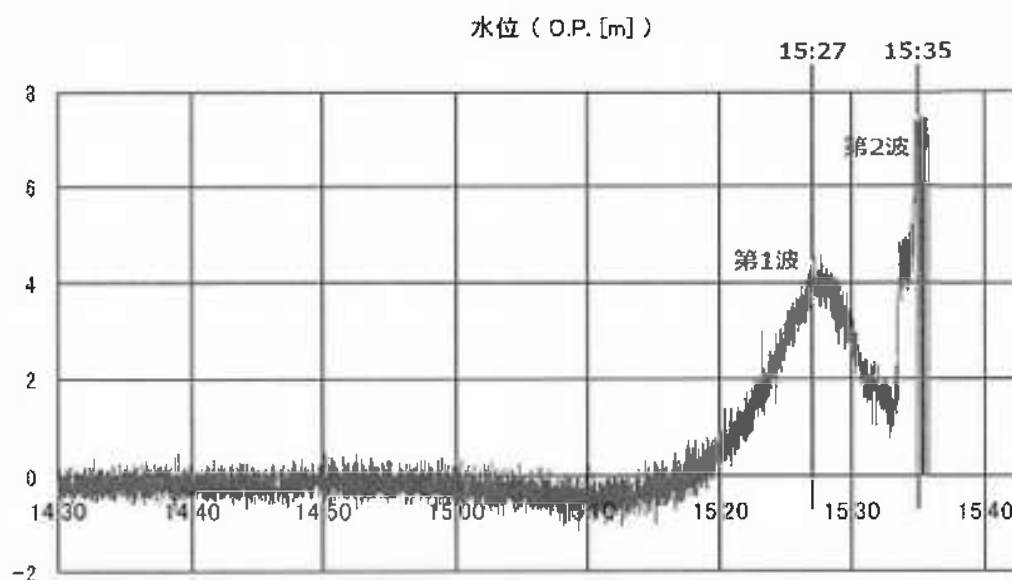
図2.2.3-1 福島第一原発沖合1.5kmの波高計による津波実測波形¹⁴⁹

全ての報告書が記載している第1波が15時27分ごろ、第2波が15時35分ごろという津波到達時刻は、東電の報告に従ったものであるが、東電の報告の根拠は沖合1.5km地点に設置された波高計の記録上の第1波、第2波の時刻である¹⁴⁷。これは沖合1.5km地点の到達時刻であり福島第一原発への到達時刻ではあり得ない¹⁴⁸。

福島第一原発を襲った津波の唯一の実測値である波高計のデータを見ると、第1波は波高4m程度であり、その後大幅に波高の高い第2波が襲来したことが分かる。波高計の測定限界は±7.5mとされており、第2波の波高は不明である。

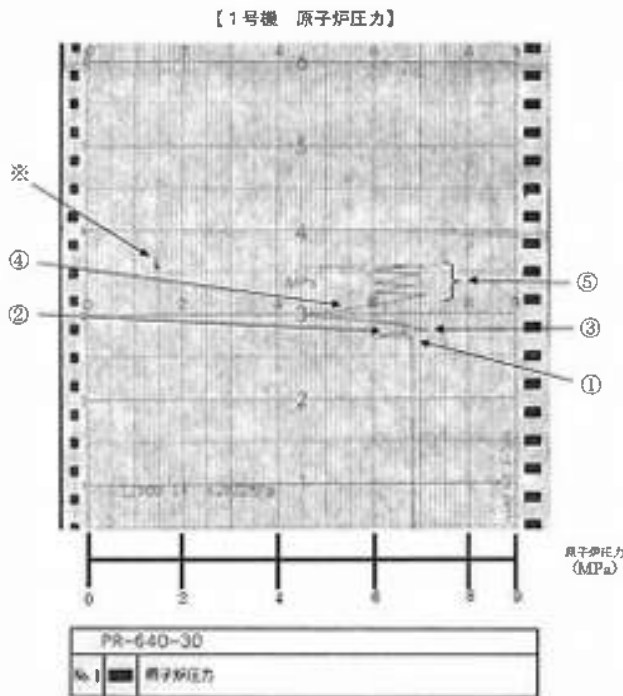
図 2. 2. 4-2 1号機の炉圧の変化

長く激しい地震動によって破損し、その破損箇所から冷却材が漏れ出すようなトラブルが起きていないか。——これは、1号機の事故の推移を論じるとき、無視することのできない重要な疑問であり、疑念である。事実、政府事故調は、中間報告書¹⁶³でかなりのページをこの問題の検証に割いている。

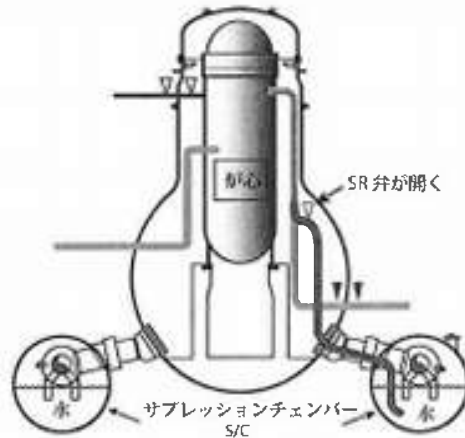
図2.2.4-4 SR弁が開くたびに大量の冷却材が圧力抑制室に移行し、原子炉水位が急速に下降し、最終的に炉心損傷、炉心溶融に至った（事故シナリオ1）

〈事故シナリオ1〉 冷却材喪失は、もっぱらSR弁の開閉動作を通して起きた、とするもの（「図 2. 2. 4-4」参照）。東電並びに保安院は基本的にこの事故シナリオを想定している。MSIVが閉止したため核分裂生成物の崩壊熱によって原子炉圧力が高まった。しかし少なくともSBOに陥るまでの約50分間は、非常用復水器（IC）によって原子炉圧力は約7.13MPa以下に抑制されていた。SBO以降の数時間に関しては、原子炉圧力や原子炉水位などのデータがほとんど存在しないので、原子炉圧力が何によってコントロールされていたかを確定的に言うことはできないが、SBO以降の恐らくかなり早い時点から、原子炉圧力は主としてSR弁によって自動的にコントロールされ、しかしまさにそのために、以下のようにして急速な冷却材喪失が起きた。

まず、原子炉圧力が約7.7MPaまで上昇し、それによりSR弁が自動的に開き¹⁷⁴、原子炉圧力容器から大量の蒸気が一気に圧力抑制室（S/C）の水の中に入り、そこで水に凝縮した（「図 2. 2. 4-4」参照）。その際大きな体積凝縮が起き、原子炉圧力が低下した。原子炉圧力が低下すればSR弁は自動的に閉じるが、SR弁が閉じると崩壊熱により原子炉圧力が再び7.7MPaまで上昇し、そのためSR弁が開き、原子炉圧力容器内の蒸気が大量にS/Cに向かい……と、同じことが繰り返される。そしてSR弁が開くたびに大量の冷却材が原子炉圧力容器からS/Cへ移行し、そのため原子炉水位は急速に低下し、最終的に燃料が損傷、溶融した。

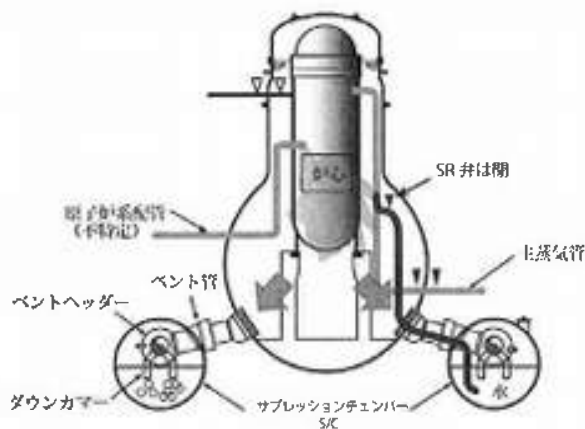
図2.2.4-5 原子炉系配管の破損による冷却材喪失（事故シナリオ2）。破損箇所から噴出した冷却材は、猛烈な勢いでベント管、ベントヘッダー、ダウンカマーを経て、S/Cに入る。

〈事故シナリオ2〉 東北地方太平洋沖地震による長く激しい地震動によって、地震直後（MSIVが閉じる直前または直後）に、なにかの原子炉系配管が破損した。そして破損した部位から冷却材がドライウェル（D/W）内に噴出し、ベント管、ベントヘッダー、ダウンカマーなどを経由してS/C内の水中に移行した（「図2.2.4-5」参照）。破損箇所からの冷却材喪失が止まらず、そのため最終的に燃料が損傷、溶融した。この事故シナリオにおいては、配管破損によって圧力の高まりが抑制されるので、SR弁が自動的に作動する可能性は低い。東電、保安院はこの事故シナリオ2を事実上ほぼ完全に否定している。

もしSR弁が作動していなければ、1号機の冷却材喪失は、事故シナリオ1によるものではなく、事故シナリオ2による——すなわち、地震動による原子炉系配管の破損による——ものである可能性が高くなる。
