国土地理院地理地殻活動研究センター

いわき市内陸部における 4 月 11 日福島県浜通りの地震に係る災害現地調査報告

現地調査：4 月 21 日（木）～22 日（金）

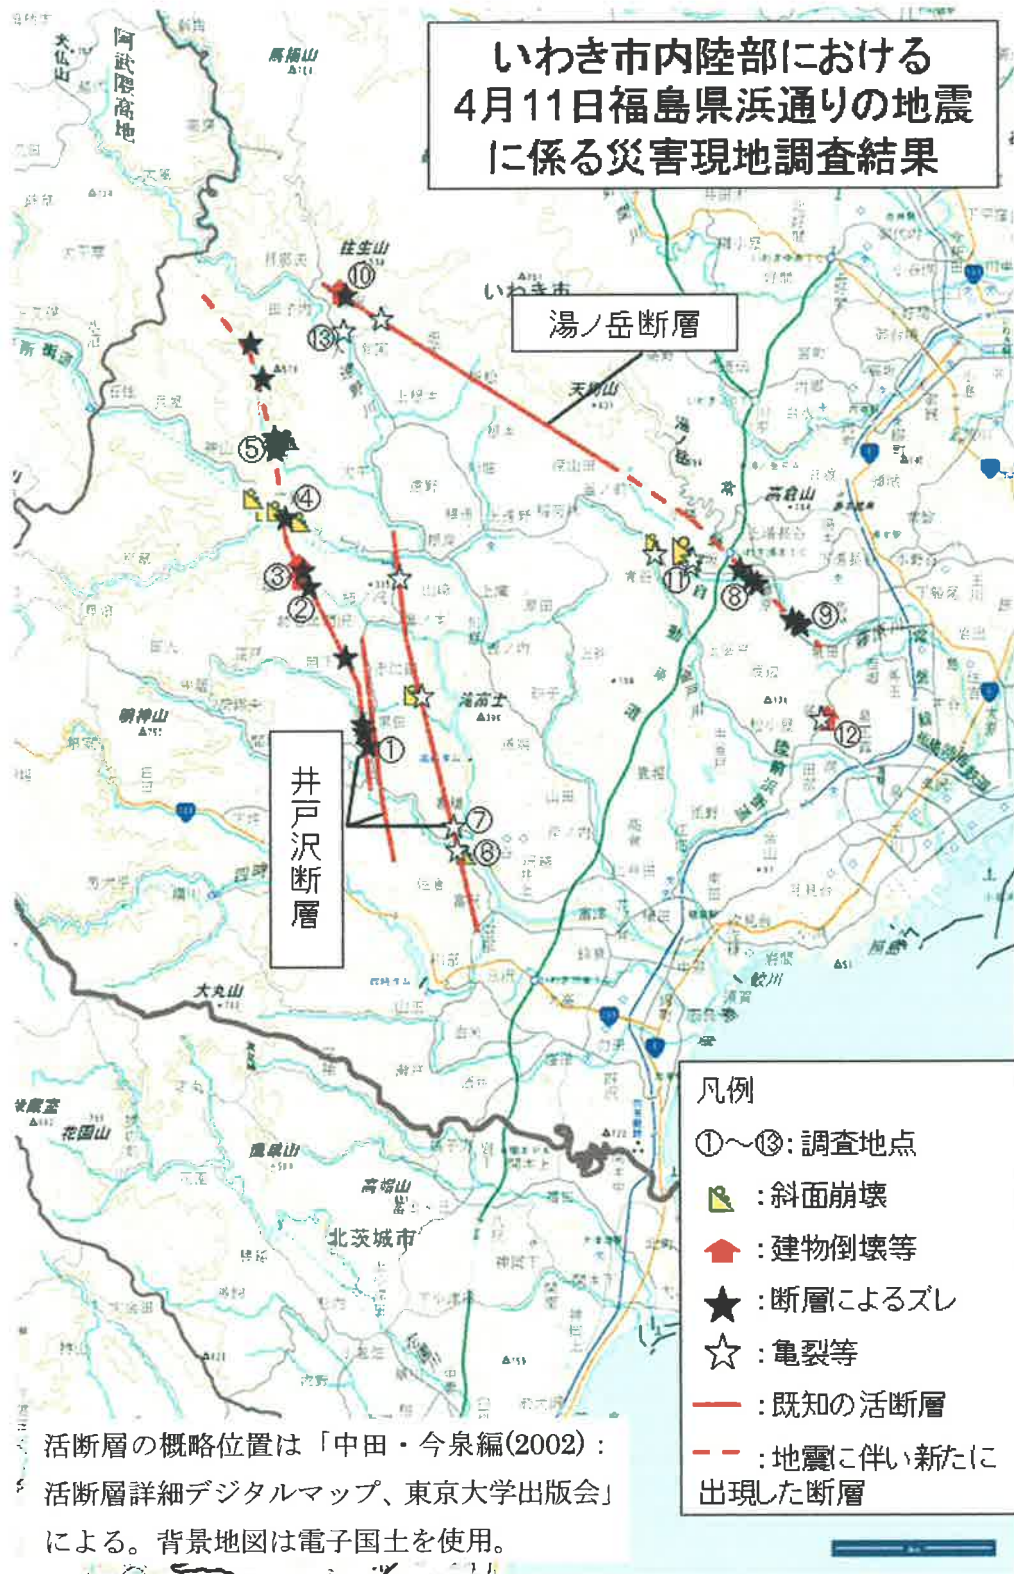
図-1 いわき市周辺における地震災害現地調査結果

調査結果を図-1 に示す。本調査で確認できた、斜面崩壊、建物倒壊、断層によるズレ、亀裂等の分布と活断層の位置を表示している。

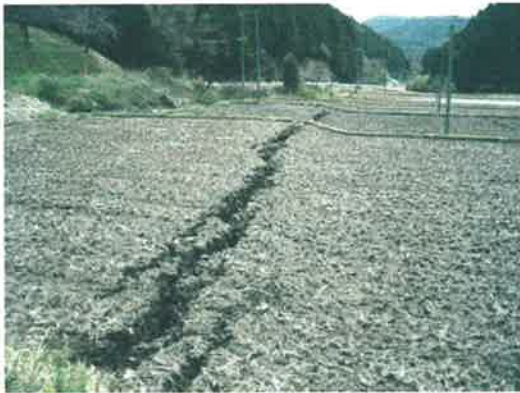
①いわき市田人町黒田 台の南側

水田の中にほぼ南北方向に断層変位が出現した。写真は北側から撮影。西側(写真の右側)が相対的に約 60cm 低下している。亀裂の開口幅は約 50cm。

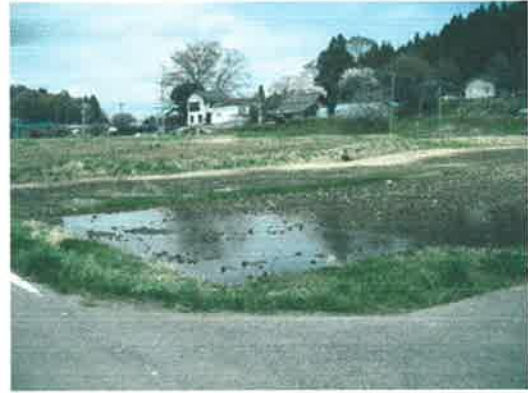
水田自体が地震による地盤変状により傾き下がり、低下側の水田は冠水している。写真は南西方向から撮影。

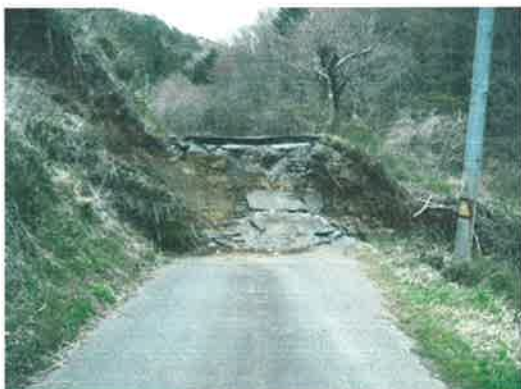
②いわき市田人町黒田 塩ノ平

道路を寸断する断層変位。垂直方向の変位は約 190cm の西側低下。写真は西側から撮影。南北に断層変位が連続する。

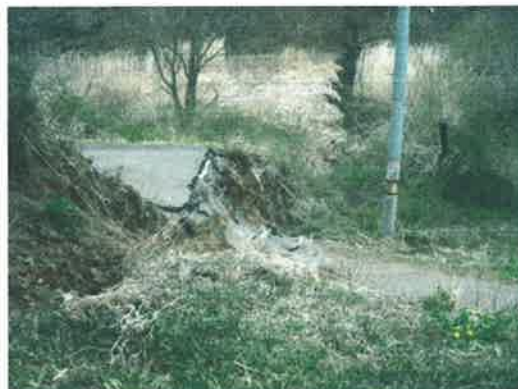
道路を寸断する断層露頭から南側を望む。沢の下流部（写真の左側）が隆起して上流側に淵を形成している。

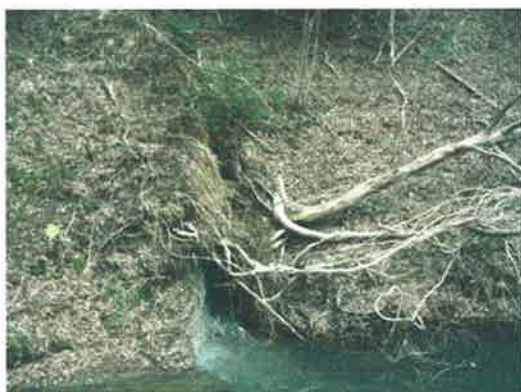
沢の対岸には西側（写真の右側）低下の断層崖が出現する。崖の基部には、暗青色の断層破碎帯が存在する。

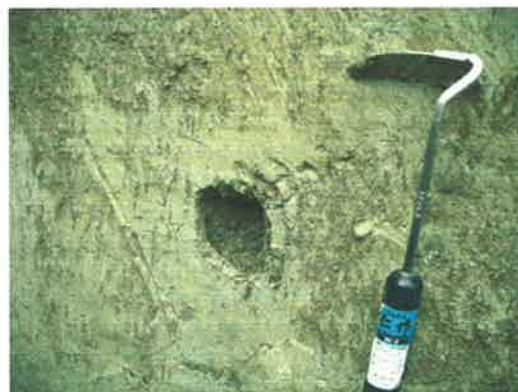
断層露頭では、断層面に沿って厚さ 2 cm 程度の断層粘土が確認できる。

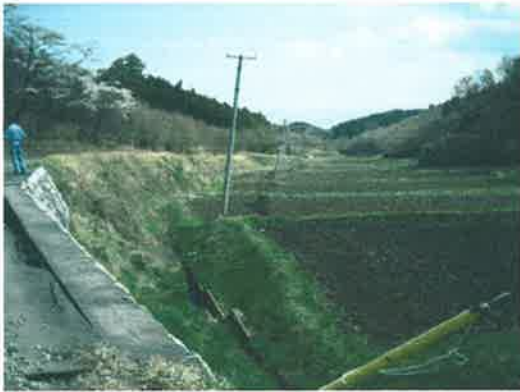
③いわき市田人町黒田 塩ノ平北方～齊道

塩ノ平の断層露頭の北方延長の水田に、断層変位が延長する。写真は北方から撮影。西側（写真の右側）が約 70cm 低下している。電信柱が傾いている。

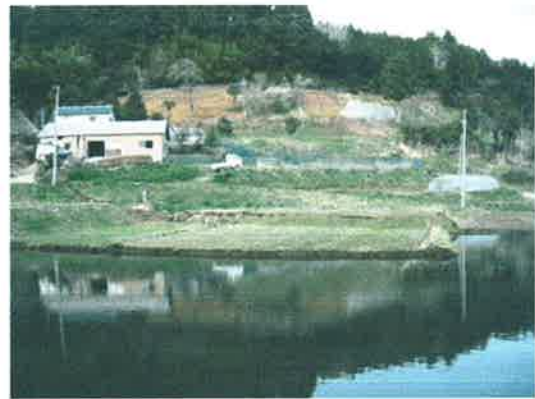
塩ノ平の断層露頭の北方延長の南側を西から撮影。水田上に西側（写真の手前側）低下の断層変位が2本認められる。写真の手前側の断層変位の手前は水没している（水深約 100cm）。写真の奥側の断層変位（垂直方向の変位約 100cm）は、そのまま左側の住家の敷地内に延びる。

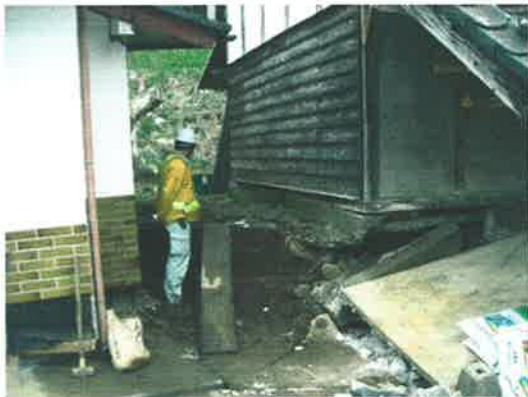
住家敷地内に延びた断層は、建物の下で約 80cm 西側（写真の手前側）の低下を示す。

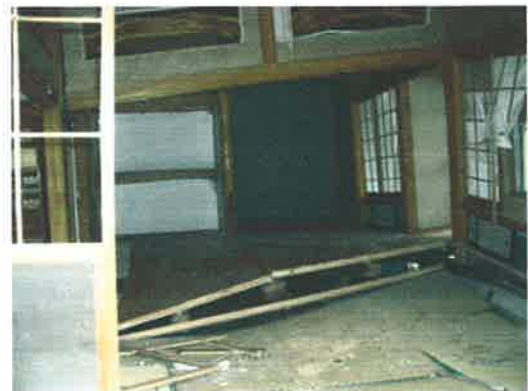
建物内部の様子。断層変位が住家の土台を変形させ、建物自体に大きな歪みを生じさせている。

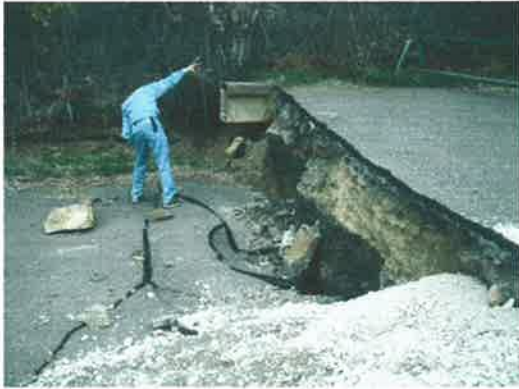
④いわき市田人町石住 才鉢東方

県道 14 号線に西側（写真の左側）約 110cm 低下の断層変位が生じている。写真は南側から撮影。

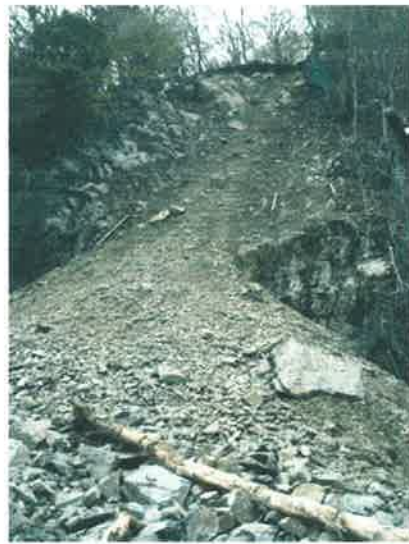
断層変位の直ぐ西側の急峻な切土斜面で、斜面崩壊がある。岩塊がブロック状に崩落している。地質は緑色岩起源の片岩（御斎所変成岩類）。写真は南側から撮影。

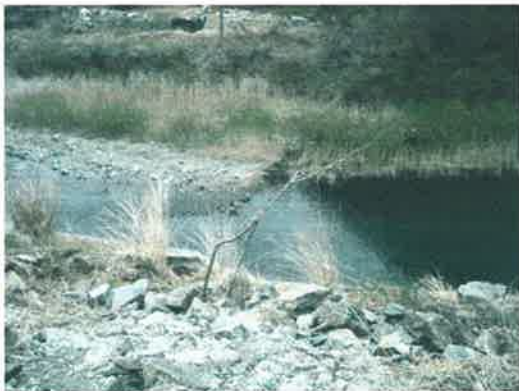
県道の南側では、鮫川河床に西側（写真の右側）低下の断層変位が出現し、上流側は水深が深くなって淵に、下流側は水深が浅くなって瀬になっている。写真は北側から撮影。

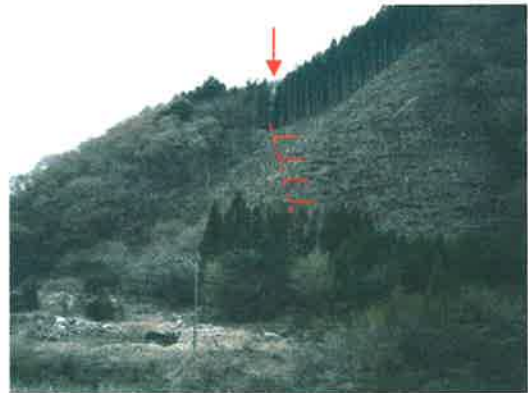
南側の対岸の斜面に、西側（写真の右側）低下の変状（写真の破線部分）が見られる。稜線部（写真の矢印の下部）で、西側（写真の右側）低下の変状が見られる。

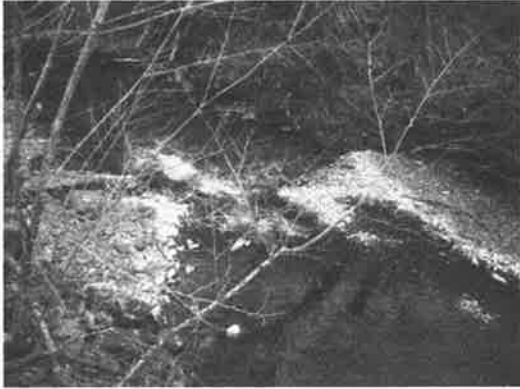
⑤いわき市田人町石住 綱木南方

清道川河床に西側（写真の左側）低下の断層変位が出現し、下流側が低下したため滝が形成されている。写真は南東側から撮影。

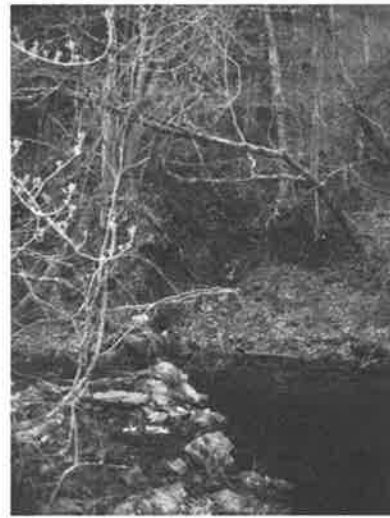
左の写真の下流側。清道川は蛇行して、断層線を再度通過する。写真は北側から撮影。河床に西側（写真の右側）低下の断層変位が出現し、上流側は水深が深くなって淵に、下流側は水深が浅くなって瀬になっている。対岸の斜面に西側（写真の右側）低下の変位が見られる。左側の写真とこの写真をつなぐ間には、地上でほぼ南北に伸びる断層変位が確認され、垂直方向の変位量は約 60cm である。

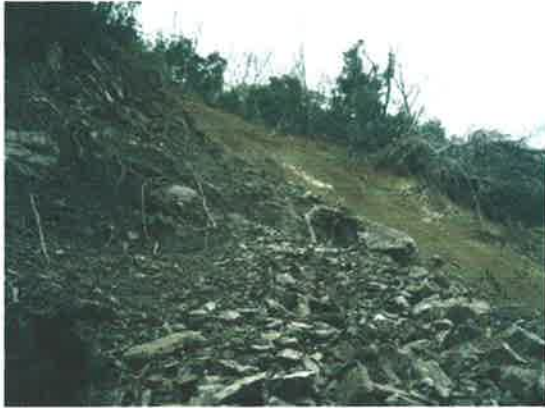
⑥いわき市川部町 佐倉北方

鮫川右岸の斜面崩壊。南側より撮影。崩壊深は1~2m程度でそれほど深くはない。

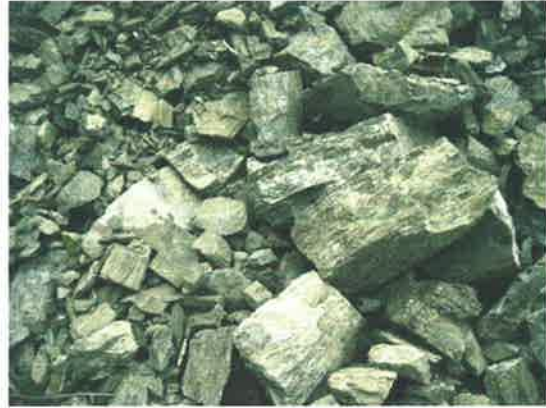
地質は緑色岩起源の片岩（御斎所変成岩）で、岩塊状に崩落している。

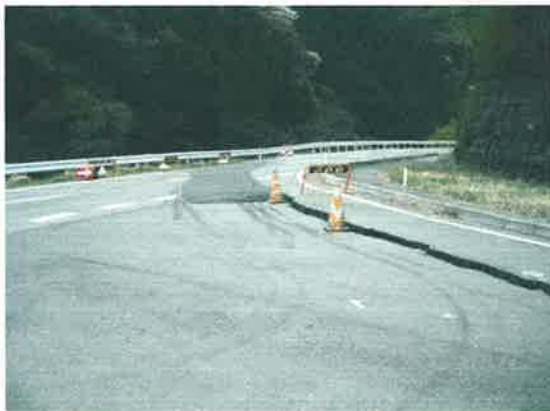
⑦いわき市川部町 松ノ下の西方

ほぼ南北方向に亀裂が入っている。北東側から撮影。東側が落ちている。

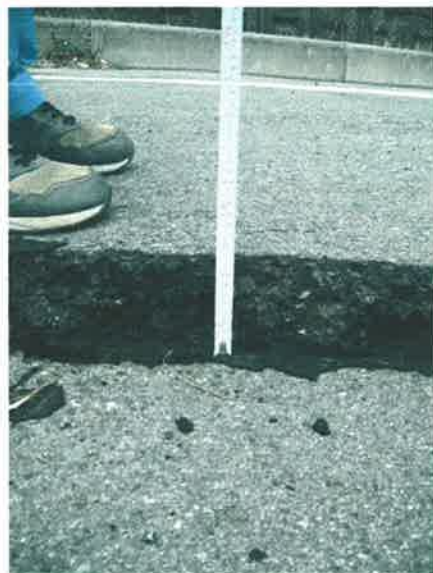
開口幅は5cm、段差は10cm。

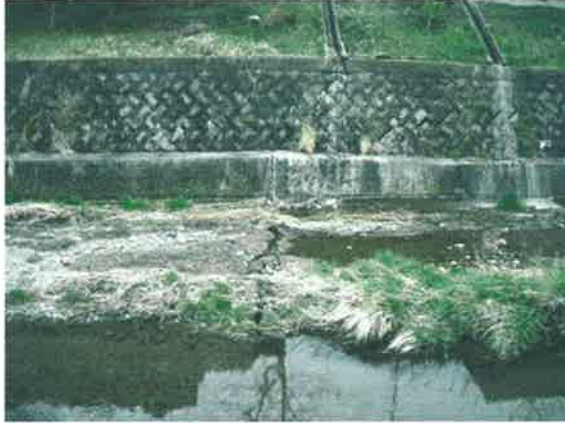
⑧いわき市常磐藤原町 別所東方～南方

県道14号線と御齊所街道の交差点東側から、スパリゾートハワイアンズにかけて北西-南東に抜ける形で亀裂が連続。川を渡る部分を北西側から撮影。南西側（写真の右側）が低下している。

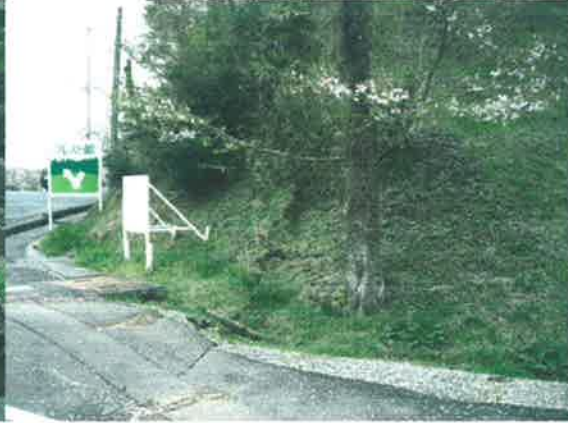
ハワイアンズ付近で西側から撮影。南西側（写真の右手前側）が約20cm低下している。

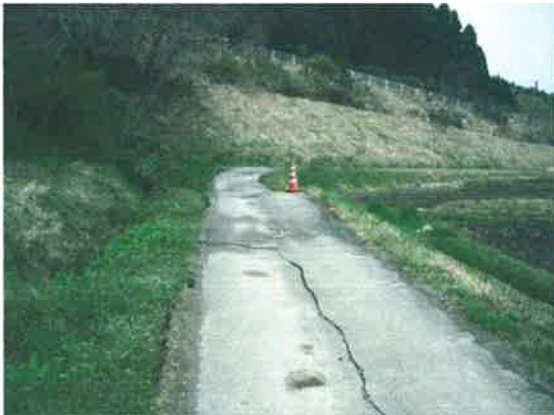
⑨いわき市常磐藤原町 礼堂南西方

県道14号線の東側～北側に沿う形で、亀裂が伸びている。写真の道路は段差を2度横断しており、それぞれ50cm程度の段差が見られる。写真は東側から撮影したものであり、南西側（写真の奥側）が低下している。

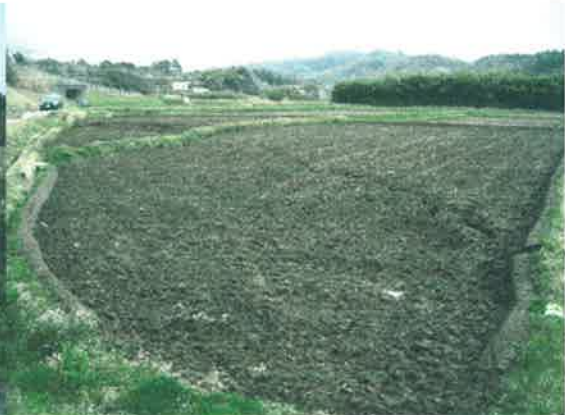
段差は、水田を越える形で存在しており、手前（南西）側が50cm程度低下している。南側から撮影。

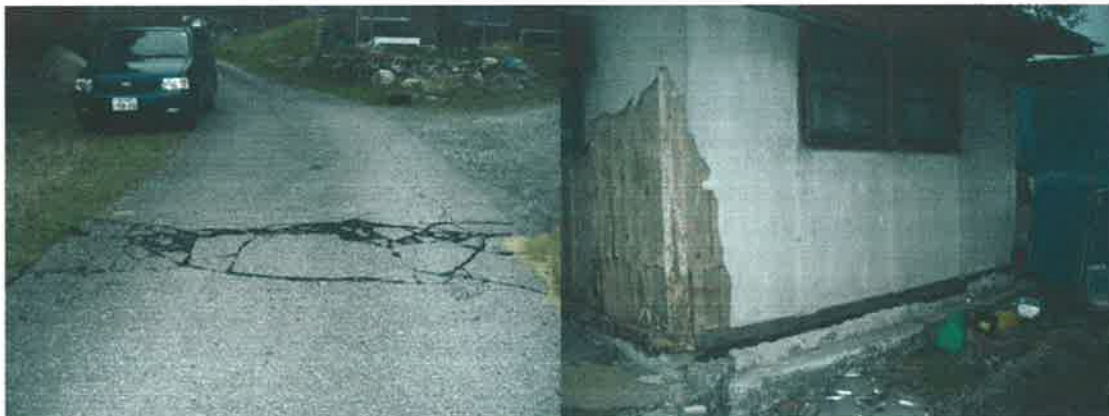
⑩いわき市遠野町入遠野 官沢付近

道路に亀裂が確認されるが、当初は段差が出来ていたものを補修したとのこと。南西側からの撮影で、南西側（写真の手前側）が低下している。

亀裂の南東延長上の家屋では土台に段差が確認される。建物と土台とが分離している。東側から撮影。4月11日の地震により変形したとのこと。

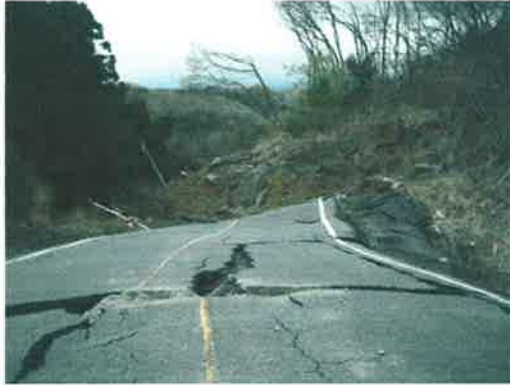
①いわき市渡辺町上釜戸 瀬峰付近（湯ノ岳断層から約 1km 南方に位置）

東方から撮影。県道 14 号線が、北方の山体の崩落に伴う押し出しにより大きく破壊されていることが分かる。

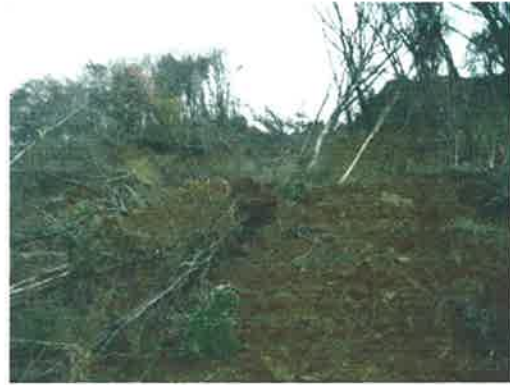
南方から撮影。写真の情報に見える山体のかなり高いところまで崩壊したことが伺える。

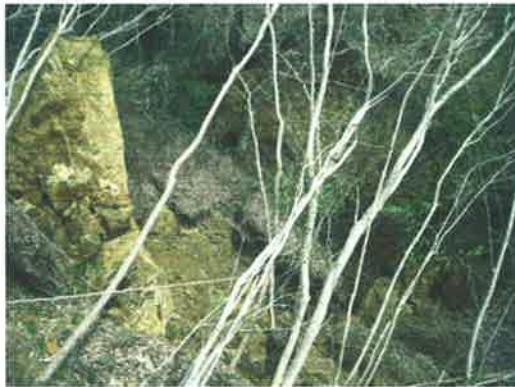
右上の写真の頂部から北側を見た写真。源頭部と見られた場所は実は崩壊したブロックであり、山体との間に 10m 以上にわたる亀裂が見える。

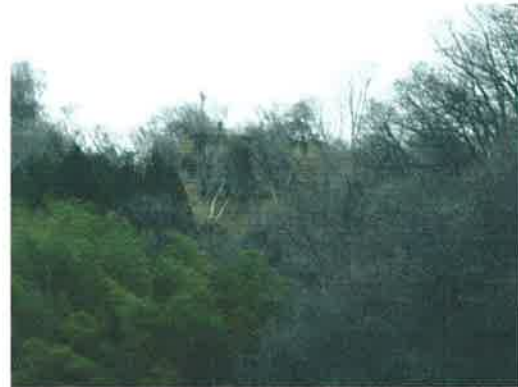
崩壊地を南方から遠景で撮影したものの。森の中なので全貌ははっきりとしないが、規模の大きさが伺える。

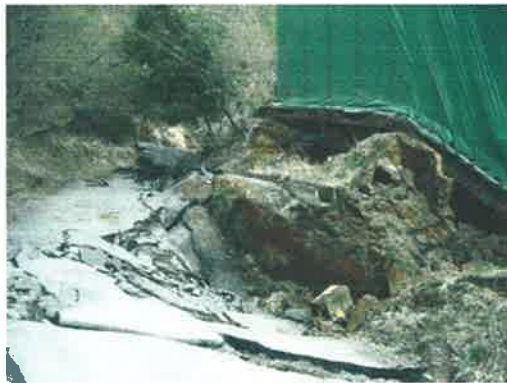
斜面崩壊の東部にある工場付近の道路で数本の亀裂が見られる。亀裂の一部は近くに存在する湯ノ岳断層と同方向であり、湯ノ岳断層の活動との関連性が示唆される。県道 14 号線沿いの西側にも斜面崩壊や道路の亀裂が確認される。

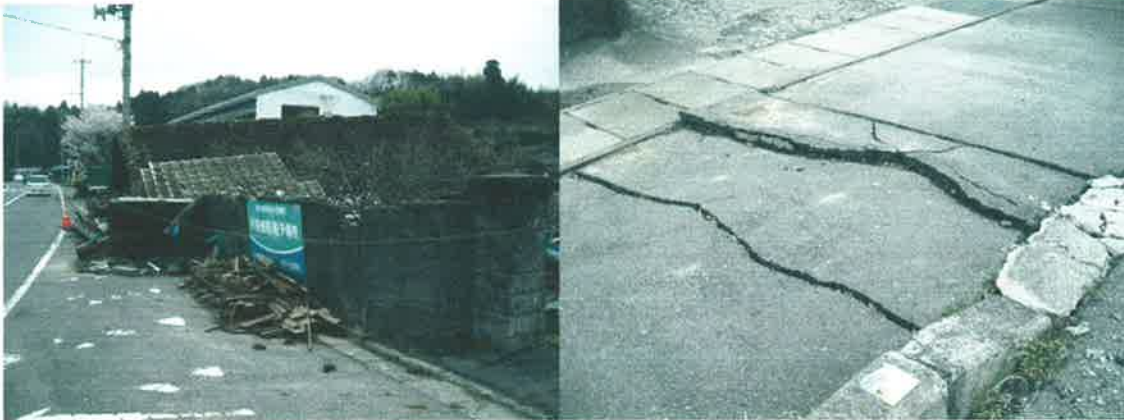
⑫いわき市渡辺町昼野付近（湯ノ岳断層から約 1km 南方に位置）

南側から撮影。4月11日の地震で全壊した家屋はほとんどないが、この場所で確認される。

左写真の道路に沿った歩道で確認された亀裂。南東側からの撮影で、南側が下がっている。

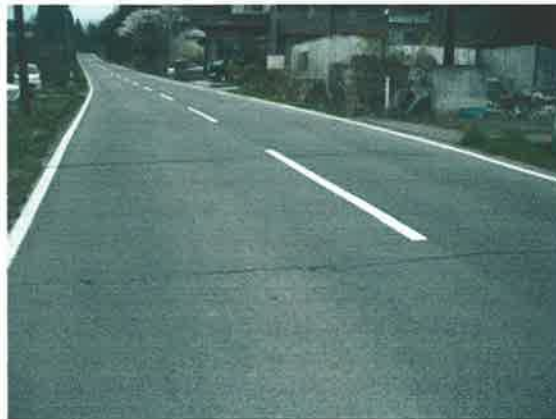
⑬いわき市遠野町入遠野 越台付近（湯ノ岳断層から約 1km 南方に位置）

南側より撮影。県道 20 号線上に南西から北東方向に 2 列の亀裂が見え、南東側が下がっているように見える。この場所は井戸沢断層東側セグメントの北方延長部にも当たる。ただし、いわき市遠野町入遠野落合から南西に上がる道では同セグメントの延長部に伴う変状等は確認されなかった。
