大飯発電所3号機の定期検査状況について（原子炉容器上部ふた制御棒駆動装置取付管台からの漏えいの原因と対策）

大飯発電所3号機の定期検査状況について（原子炉容器Aループ出口管台溶接部で確認された傷について）

関西電力㈱大飯発電所3号機 原子炉容器Aループ出口管台溶接部の損傷について

原子炉容器Aループ出口管台溶接部の
損傷について

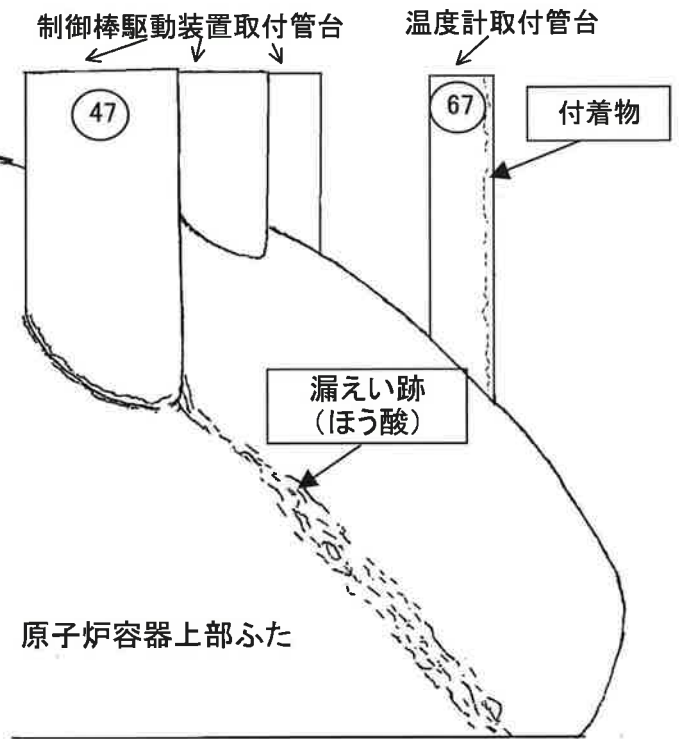
原子炉容器上部ふたの付着物状況図 (A)

大飯発電所3号機（加圧水型軽水炉 定格電気出力118万キロワット、定格熱出力342万 3千キロワット）は、平成16年4月20日から第10回定期検査を実施していますが、5月4日、原子炉容器上部ふたの管台70箇所の外観目視点検準備を行っていたところ、制御棒駆動装置取付管台1箇所（No.47）の付け根付近に白い付着物（1次冷却水に含まれるほう酸）を確認しました。ほう酸は当該管台の周囲にのみ認められたことから、当該管台からの漏えいであることが確認されました。

また、他の管台（69箇所）についても点検を行ったところ、5月5日、温度計取付管台1箇所（No.67）の側面および付け根付近にも、付着物が確認されました。

試運転時(平成3年)に上部シール部から漏えいした事象があり、その漏えい跡が残っていた可能性が高いと推定

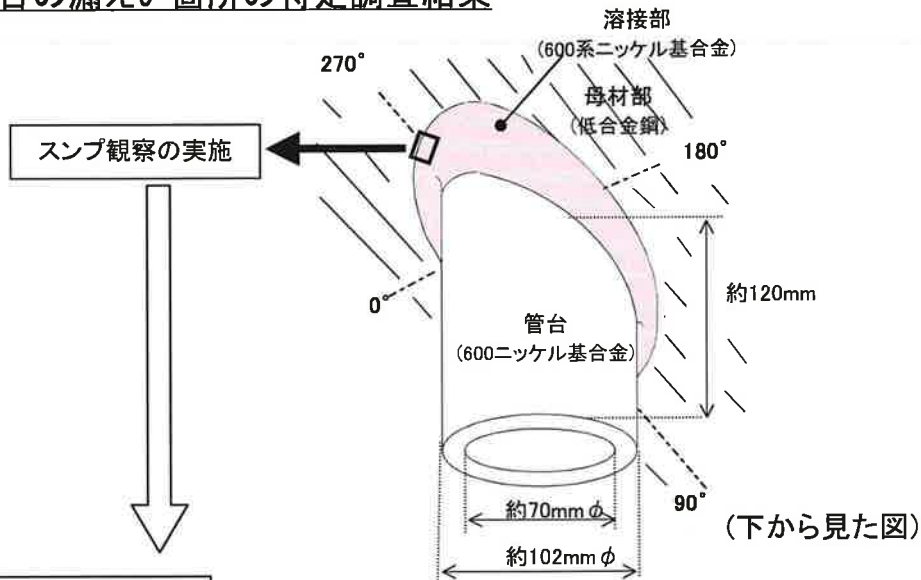
No. 47管台の漏えい箇所の特定調査結果

その後、制御棒駆動装置取付管台（No.47）の漏えい箇所を特定するため、漏えい経路として考えられる管台および上部ふたと管台との溶接部について、サーマルスリーブを切断して、ヘリウムリークテスト、渦流探傷検査（以下「ECT」）、浸透探傷検査（以下「PT」）、超音波探傷検査（以下「UT」）などの検査を行いました。その結果、ヘリウムリークテストにおいて、原子炉容器上部ふたと管台との溶接部で漏えいが確認されたことから、当該溶接部についてECTを実施したところ、溶接部の270°付近に有意な信号指示が確認されました。その箇所の手入れ等を行ってPT、スンプで確認したところ浸透指示模様位置に半径方向の割れが認められ、形状は結晶粒界に沿った直線状の割れであることが確認され、さらに手入れして確認したところ、その割れの長さは長くなり、一部の割れはつながっていることが確認されました。割れの形状としては、結晶粒界に沿った枝分かかれた割れが認められました。

以上のことから、制御棒駆動装置取付管台（No.47）での漏えいは溶接金属内での半径方向の割れが貫通し、漏えいに至ったものと推定しました。

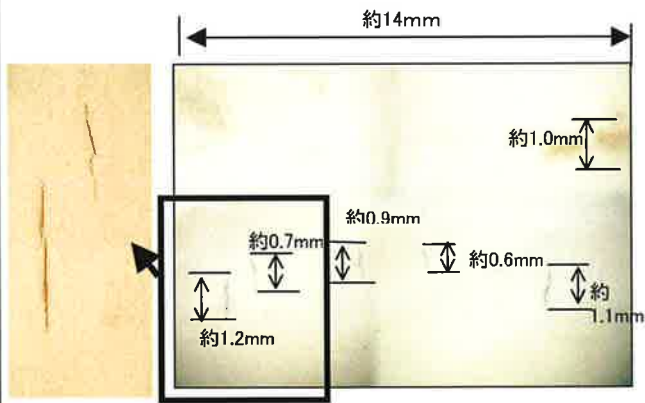
●1回目(手入れ0.5mm):表層部

溶接部表面を約0.5mm手入れ実施後割れを観察したところ、結晶粒界に沿った比較的直線状の割れが認められました。その後更に約0.5mm(合計約1mm)、引き続き約2mm(合計約3mm)手入れ実施後に観察された割れの特徴として、溶接金属表面よりも内部の方で割れが長く、結晶粒界に沿った割れであることが確認されています。

・結晶粒界に沿った直線的な形状

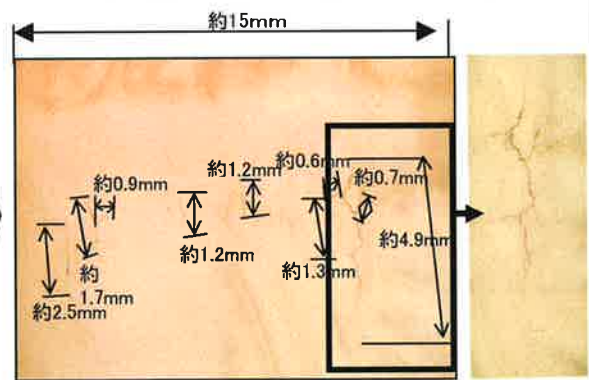
●3回目(手入れ計3mm):内部

・結晶粒界に沿った枝分かれの形状
・内部にいくほど長くなっている

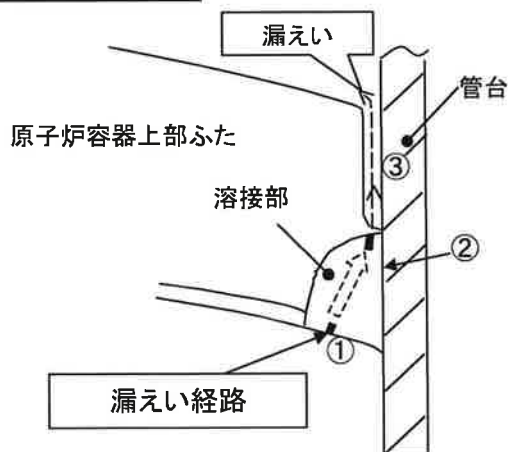
漏えい推定経路

管台溶接部において、表面仕上げが不十分であったことに起因して発生したPWSCCを起点として、1次冷却水中の環境下において溶接金属内をPWSCCが進展し、貫通に至ったことにより、漏えいが発生したものと推定されました。なお、初期の割れについては、溶接施工不良等による欠陥の可能性についても否定できません。

溶接部270°付近の①溶接部表面部から②溶接部上端部が割れの進展により貫通し、③管台と上部ふたのすき間を通じて漏えいしたものと推定

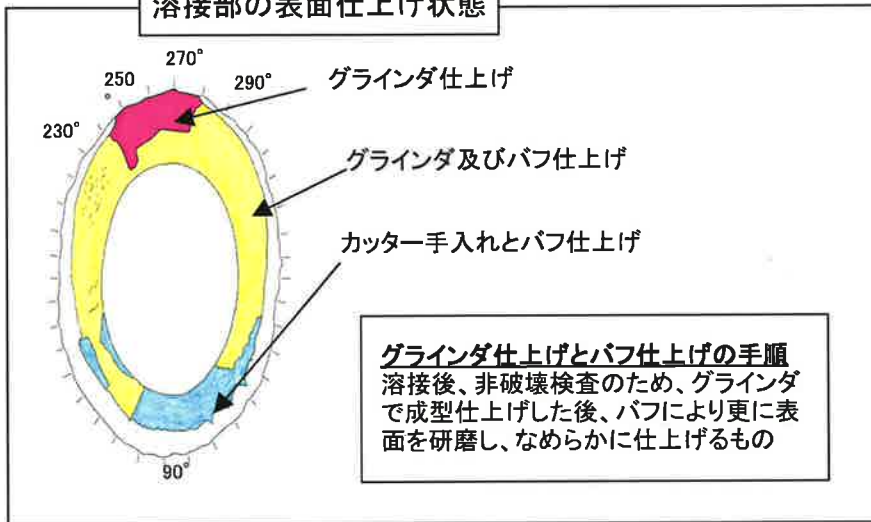
溶接部の表面仕上げ状態

当該管台溶接部の表面仕上げの施工状態を確認した結果、割れが認められた 270° 付近では、他の部位と異なりグラインダ仕上げ後のバフ仕上げ * 2の跡が認められませんでした。

初期割れ発生の原因は、溶接施工によるブローホール等の可能性も否定できないが、溶接部の表面仕上げ(バフ仕上げ)が行われなかったことに起因して、引張り残留応力が発生したことにより応力腐食割れが発生した可能性が高い

グラインダ仕上げの場合は、ごく表層部に約770MPaと比較的大きな引張り残留応力の発生を確認

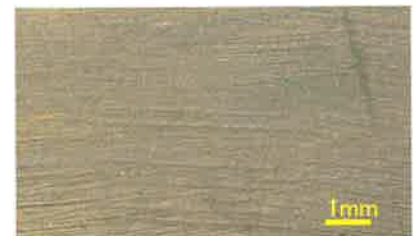
グラインダ及びバフ仕上げの表面状態

当該管台溶接部を模擬した試験体を製作し、表面仕上げの施工状態の違いによる表面残留応力への影響を調査した結果、バフ仕上げを行った場合、表面の残留応力は圧縮応力になるが、グラインダ仕上げだけの場合は、ごく表層部に約770MPaと、比較的大きな引張り残留応力が発生することが確認されました。

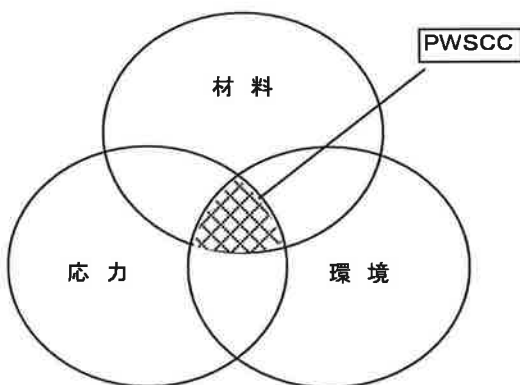
材料試験データ

当該溶接部の材料である600系ニッケル基合金の材料試験データを調査した結果、1次冷却水中の環境下において、約300MPa程度の引張り残留応力でPWSCCが発生する可能性があることが確認されました。また、バフ仕上げを行わなかった試験体を用いた材料試験を行った結果でも、PWSCCの発生が確認されました。

・約300MPa以上でSCC感受性あり

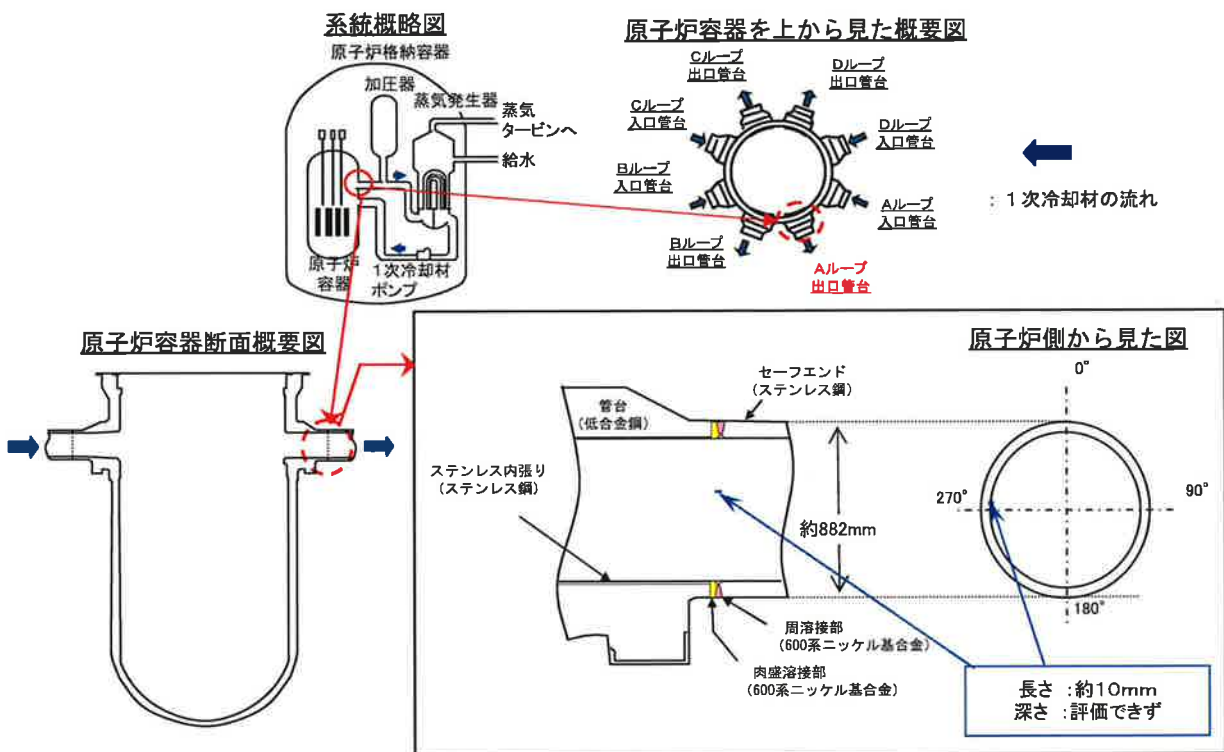
大飯発電所3号機の定期検査状況について
 (原子炉容器Aループ出口管台溶接部で確認された傷について)

水中カメラにより詳細に点検したところ、傷の形状は複数に折れ曲がるとともに枝分かれました長さ約3mmの割れであり、1次冷却材環境下における応力腐食割れ^{※3}の特徴を有しており、傷の周辺では、引張応力が残留する可能性がある機械加工^{※4}跡を確認しました。これらのことから、1次冷却材環境下における応力腐食割れの可能性が高いと推定しました。

傷の深さを確認するため、工事計画認可申請書に記載の板厚を変更（70 mmから64 mm）した後、変更前の工事計画認可申請書の板厚70 mmまで研削（総研削量約4.6 mm）しましたが、外観目視観察で傷が確認でき、ECTで有意な信号指示が認められていることから、当該箇所の板厚は、変更前の板厚70 mmを満足していないものと判断しました。

外観目視観察による傷の長さは、研削深さ約4.6 mmで約12.5 mmとなっていますが、今後、変更後の工事計画認可申請書の板厚64 mmまでの範囲内で、外観目視観察で傷が確認できなくなるとともに、ECTで有意な信号指示が確認されなくなるまで研削を行います。

長さ: 約10mm
 深さ: 評価できず

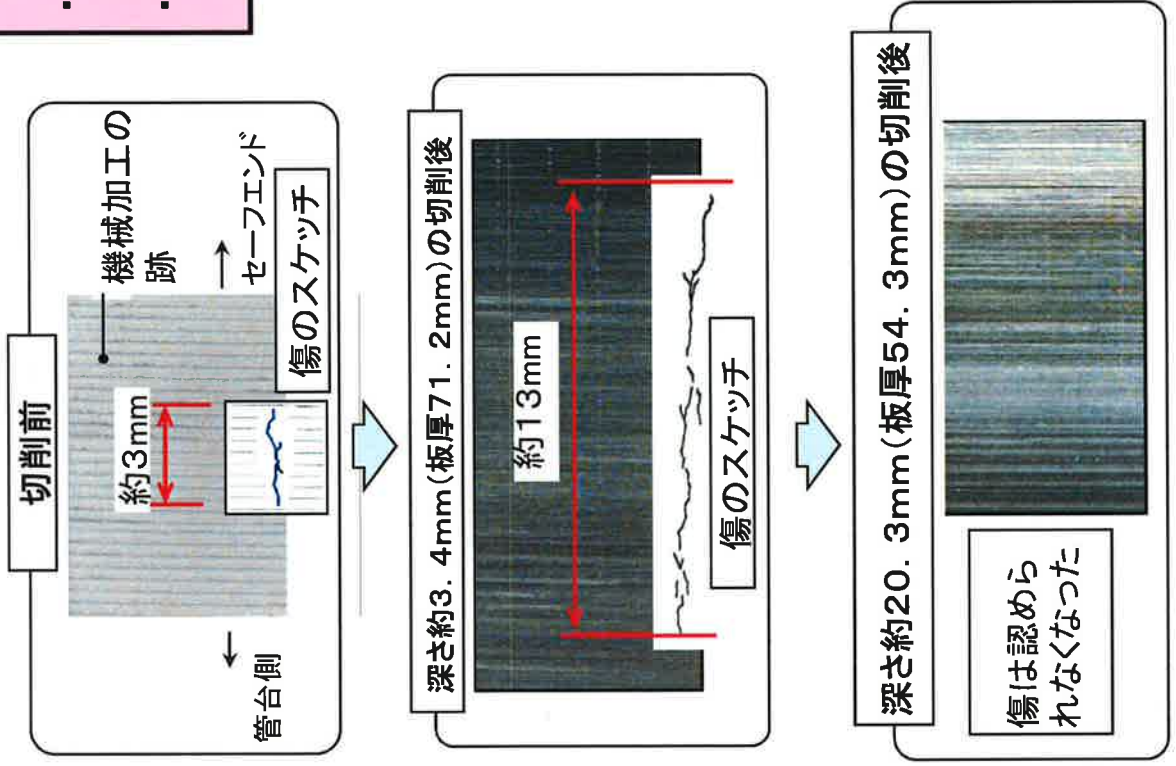
2. 切削結果①

- 当該傷はいずれの深さでも軸方向で、複数の折れ曲がりおよび枝分かれした形状であった。
- 当該傷の周辺に、引張応力が残留する可能性がある機械加工跡を確認した。
- 渦流探傷試験結果から、当該傷はセーフエンドおよび低合金鋼には達していないことを確認した。

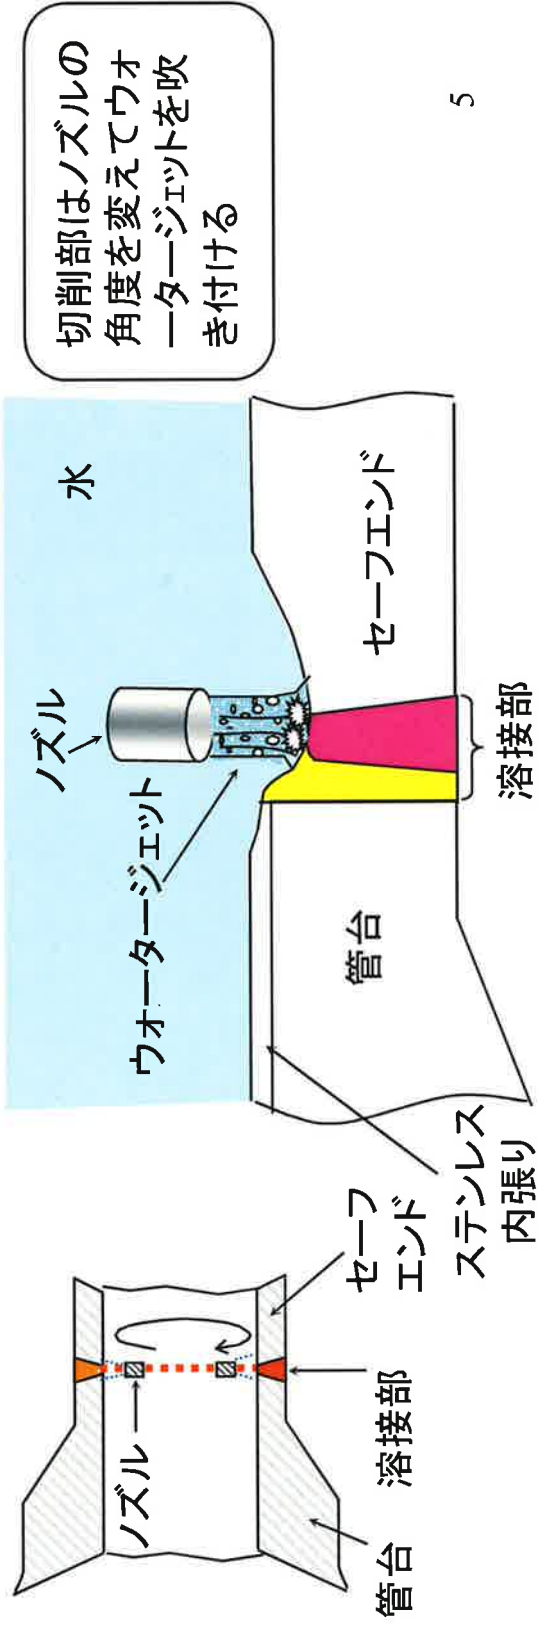
4. 推定原因及び対策

原子炉容器の製作時、原子炉容器出口管台とセーフエンド部を600系ニッケル基合金で溶接し、機械加工を行ったことにより、高い引張残留応力が発生し、その後、運転中の環境下で応力を受けたことによりPWSCCが発生、進展したものと推定。

600系ニッケル基合金溶接部のPWSCCに対する予防保全対策として、Aループ出口管台溶接部については、切削部を含めた管台溶接部内表面にウォータージェットピーニング工事を実施した。

更に、当該接液部については、切削部も含め600系ニッケル基合金溶接部の応力腐食割れに対する更なる信頼性向上のため、690系ニッケル基合金を用いた肉盛溶接補修の具体的工法等を検討し、次回定検に実施する。
