経年劣化する原発群について

井野博満

6. 玄海 1 号炉圧力容器の想定外の照射脆化

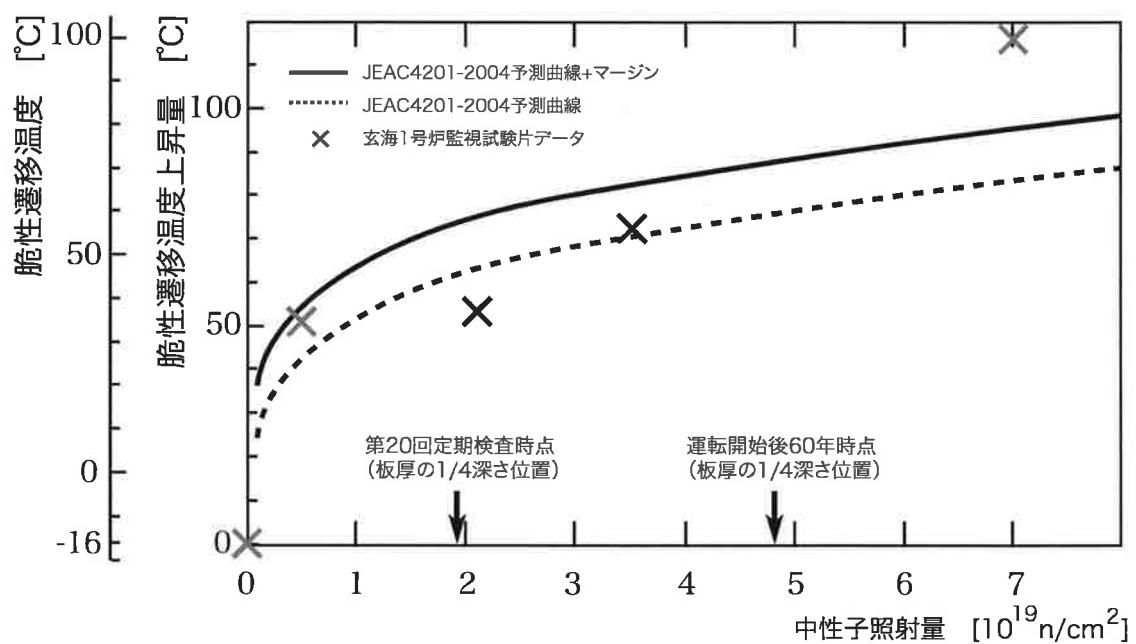
図1 玄海1号炉監視試験片データとJEAC4201-2004年版予測曲線

しかも重要なことは想定外の脆化だったことだ。前回（第3回）の監視試験結果（1993年2月）では脆性遷移温度は56°Cであった。それが予測に反して42°Cも上昇した。図1は、九州電力が2003年12月に提出した「高経年化技術評価書」に記載されている図に、今回の第4回監視試験結果（図の右上の×印）を加筆したものである。3回までのデータ点はこの時点での予測曲線にほぼ沿っているのに対し、今回のデータは著しく上へとびでている。図1をよくみていただきたいのだが、図中の破線が予測曲線であって実際はそれにマージン（ばらつきによる誤差）を加えて予測上限としたものである。その上限を大きく超える脆化が起っているのだ。

しかし、そういう求め方が根拠をもつためには図1に示す脆化予測曲線がそれなりに意味をもつものでなければならない。しかし、予測曲線（破線）に40°Cものマージンをつけてかさあげしなければならぬとすれば、それは測定誤差やばらつきの範囲を越えて、もはやこの予測式が成り立たないということを意味していると考えるべきである。

JEAC4201の脆化予測手法は、どのような監視試験結果が観測されても、マージンでかさあげすることにより、予測式を正当化し、そうして得られた予測を正しいものとする。しかし、このような監視試験の考え方や運用は科学的にみてはなはだ不適切なものである。現象を正しく見るという科学の方法に忠実であろうとするならば、そのような結果になった場合には、予測式自体を疑うか、監視試験片の素性を疑うかしかない。

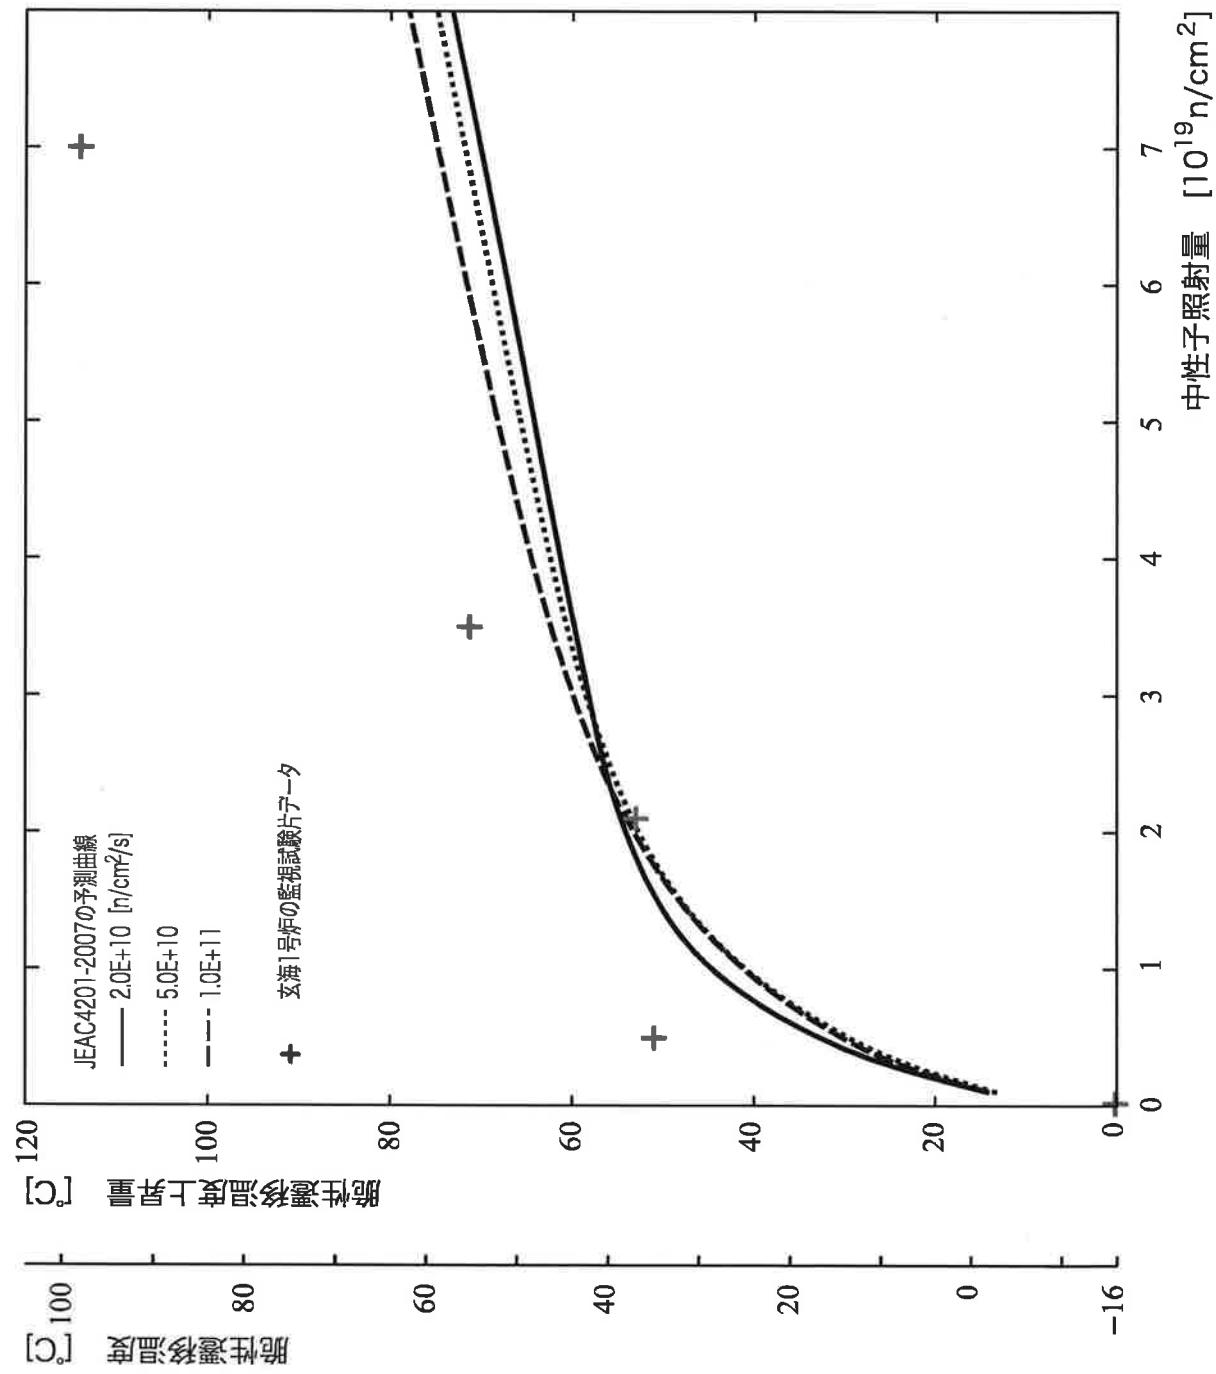
図2 玄海1号炉監視試験片データとJEAC4201-2007年版予測曲線

さて、では、2007年版脆化予測式で玄海の異常な脆性遷移温度は説明可能か。否である。図2に、2007年予測式にしたがって筆者らが描いた照射脆化予測曲線と観測された脆性遷移温度とを示す。この図には、図1と同じく、脆性遷移温度そのものの目盛と脆性遷移温度上昇量（初期値-16°Cとの差）をあわせて示した。

98°Cという観測データが、予測曲線から上方に40°Cもとび離れていることがみてとれよう。これはばらつきなどといえるものではない。図3にくらべ、むしろ、乖離はさらに大きくなっている。このように、最新の2007年予測式によっても玄海1号炉の照射脆化挙動はまったく再現できない。したがって、なぜ玄海1号炉で大きな脆性遷移温度が観測されたのか、という説明もまったくつかない。玄海1号炉に関しては、1991年予測式（図1）も2007年予測式（図2）も予測能力を失っているのである。そのような予測式をもとにして現在の脆

一般に、脆性遷移温度の上昇は、照射量に対して比例（線形）の関係（一次式の関係）ではなく、一次式より寝る傾向にある（指数が 1 より小さい）と考えられる。玄海 1 号炉のように 56°C から 98°C のように上向きに増加することは考えられず、この 2 つの点を結ぶどのような曲線も引くことはできない。このように考えると、炉内に置かれている監視試験片の素性が確かなものであるかどうかに疑いが生じる。監視試験片は、圧力容器鋼材とともに同一の加工処理・熱処理を受けて、その一部を取り分けたものであると説明されている。とするならば、元の圧力容器鋼材に材質の不均一性があるというおそれを排除できない。何らかの理由で、鋼材中の不純物元素の濃度に著しいばらつきがあつたのではないかという疑いを抱かざるを得ない。

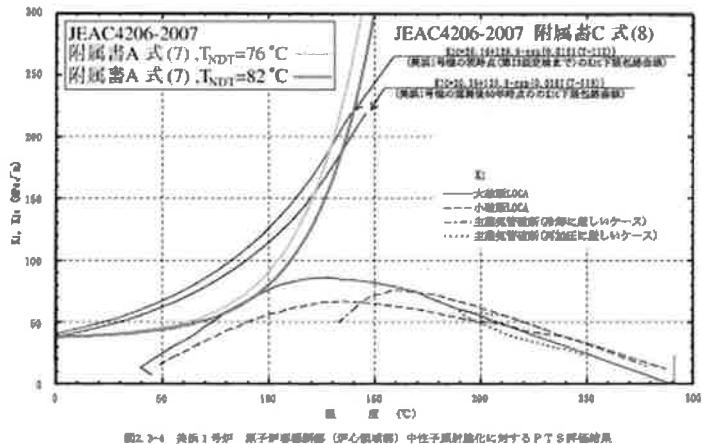
図3：美浜1号機におけるP TS評価図（関西電力「40年高経年化技術評価書」による）にJEAC4206-2007の(A7)式を用いて描いた K_{Ic} 曲線を加筆した図

さて、美浜 1 号炉「容器の技術評価書 1.原子炉容器」の p31 には K_I と K_{Ic} の関係を評価した結果（PTS 評価結果）の図 2.3-4 が掲載されている（図 1）。この図には、熱応力が時間経過（したがって温度経過）とともにどのように変化してゆくかという K_I 曲線（PTS 状態遷移曲線という）と破壊靱性値がどのような温度依存性をもっているかを示す K_{Ic} 曲線（破壊靱性遷移曲線という）とが描かれている。この図をみると K_{Ic} 曲線と K_I 曲線はかなり接近しているが、いずれも温度においても $K_{Ic} > K_I$ であり、圧力容器の破壊は起こらないと評価されている。

を使うよう定められている。ここで RT_{NDT} は、観測された脆性遷移温度(関連温度)である。問題は、美浜1号炉で測定された破壊靱性値が、信頼できる数値であるかどうかである。多数の信頼できる測定値があれば、それらを下限とした包絡曲線(C8)式を求めることができるが、データの数が少なかつたり、測定値が信頼できなければ、さらに小さな破壊靱性値が観測されるかも知れず、(C8)式は危険側となり、(A7)式を使うべきであると考える。

図3は、『美浜1号機高経年化技術評価書』(2009年11月)にある図(図2.3-4、p31)に筆者らが(A7)式をもとにした2本の曲線を加筆したものである。この図をみると、(A7)式をもとにした K_{lc} 曲線と K_1 曲線はほとんど接するほどに接近する。 K_1 曲線の推定に誤差があることを考えて、 K_{lc} 曲線と K_1 曲線とは、ある程度離れていることが求められている。そう考えると、美浜1号炉の照射脆化は危険域に達していると考えざるを得ない。

美浜1号炉高経年化技術報告書では、(C8)式が記載されているのみで、破壊靱性値の生データが公表されておらず、データの信頼性についての検討や判断ができない。一刻もはやく、すべての事業者は生データを公表し、 K_{lc} 曲線を導いた解析法も示すべきである。
