**関西電力(株)大飯発電所3号機原子炉容器
Aループ出口管台溶接部の損傷の原因と対策について**

大飯発電所3号機 原子炉容器Aループ出口管台溶接部の傷の原因と対策について

原子炉容器出口管溶接部の損傷

原子炉容器上蓋管台部の1次冷却材漏洩経路等調査

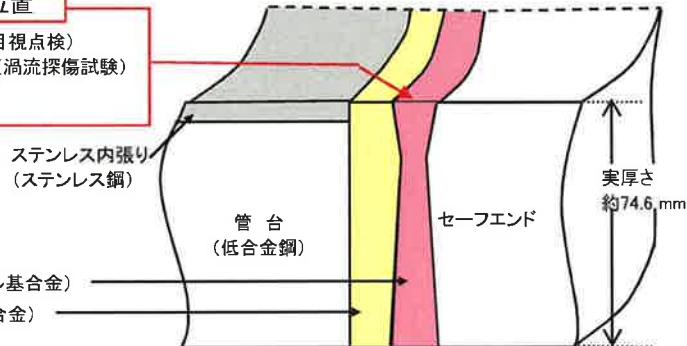
傷の位置

長さ : 約3mm(目視点検)
約10mm(渦流探傷試験)
深さ : 評価できず

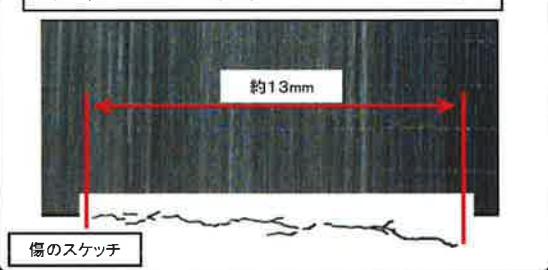
深さ約3.4mm(板厚71.2mm)の切削後

傷は認められなくなった

深さ約20.3mm(板厚54.3mm)の切削後

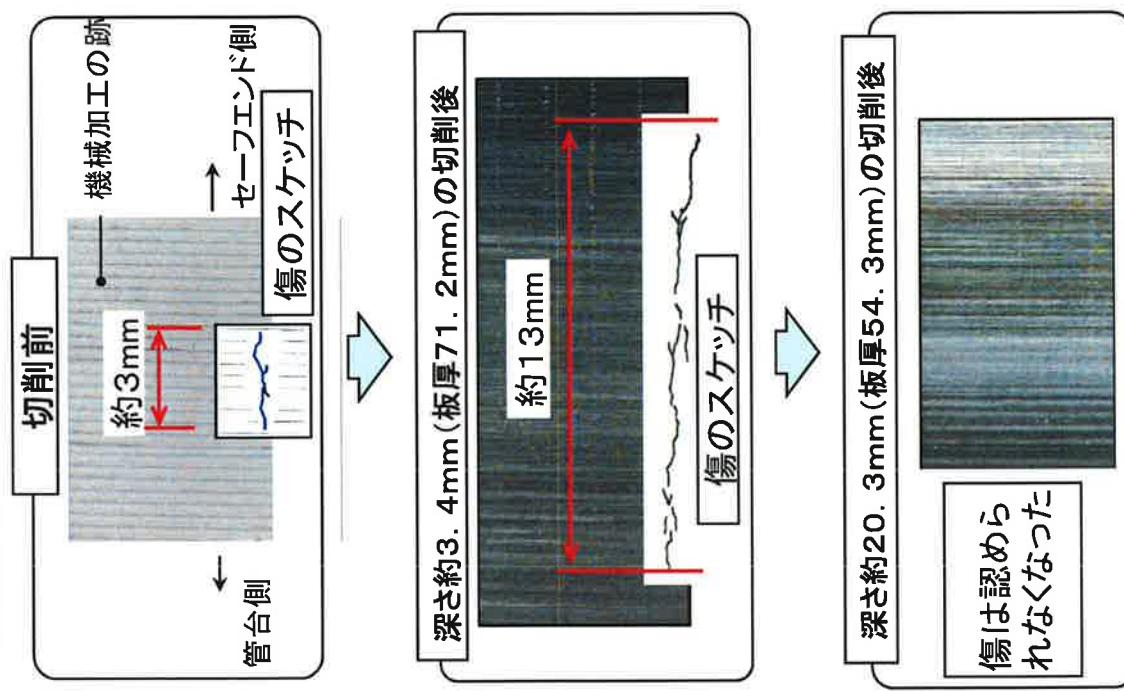
2. 切削結果

- 当該傷はいづれの深さでも複数の折れ曲がり及び枝分かれがあり、デンドライト境界に沿つたものと推定。
- 当該傷周辺に機械加工跡が確認されたことから、PWSCC発生の可能性があると考えられる約300MPaを超える引張残留応力が発生していたものと推定。
- ECTの結果から、当該傷はセーフエンド及び低合金鋼には達していないことを確認。

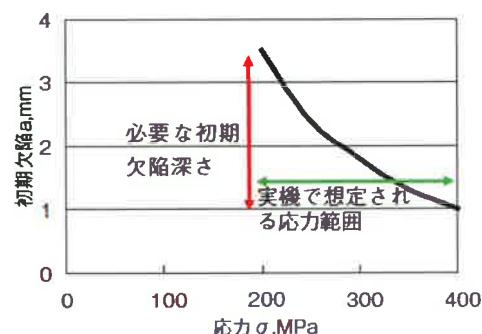
図1 10万時間で漏洩に至るのに必要な初期欠陥深さと応力との関係(600合金溶接)

INSSでは従来からPWSCCのき裂進展挙動について、発生期と伝播期に分けて考え方研究してきた。本調査では発電所における調査で表面から約3mmまでは削られており、発生についての情報は得られないで、き裂の伝播速度をEPRIのき裂進展速度式⁽¹⁾から計算し、応力が200~400MPaの一定荷重であったと仮定すると、当該部で貫通き裂が生成する(25mmのき裂が生成する)ためには1~3mmの初期欠陥が必要となる。すなわち1~3mmの初期欠陥があれば従来のき裂進展速度で当該溶接部に漏洩が発生することを明らかにしたものである。(図1⁽¹⁾参照)なお、き裂進展速度の温度補正には当社の研究⁽²⁾で求めた溶接金属のき裂の活性化エネルギー値を使用した。初期欠陥については溶接欠陥その他の可能性を考えられるが特定していない。

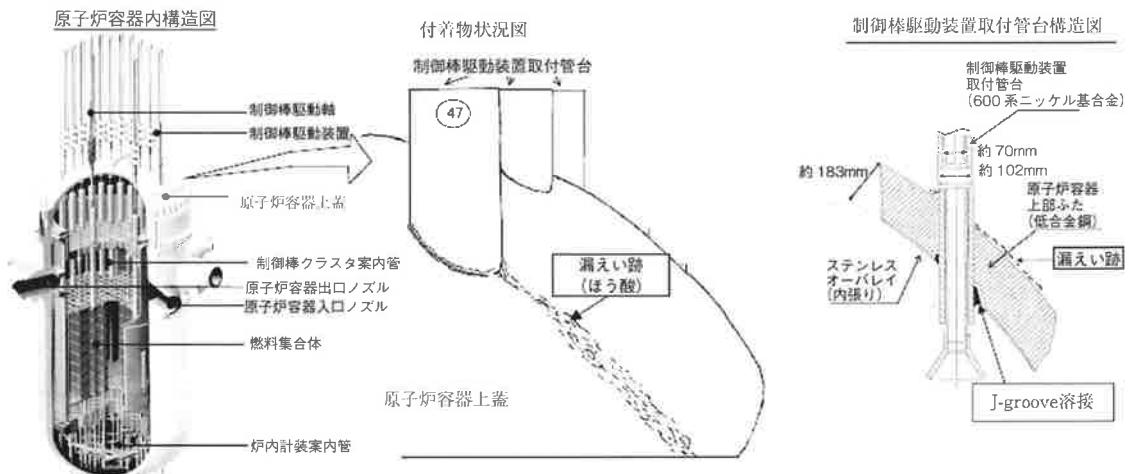
図1 大飯3号での1次冷却材漏洩状況⁽³⁾

わが国では RV 管台部での漏洩事象は、2004 年 5 月 4 日関西電力株式会社（関西電力）大飯発電所 3 号機（大飯 3 号）で定期検査中に発見された 1 件⁽³⁾のみである。この時の漏洩状況を図 1 に示す。No.47 管台から 1 次冷却材漏洩に伴うほう酸の析出跡が確認された。その後の調査⁽³⁾で RV 上蓋と管台を接合する溶接（その開先形状が J の形をしていることから J-groove 溶接と呼ばれる）部位の 1 次冷却材に接する内表面側を起点として PWSCC が進展し、RV 上蓋と管台のすきま部に到達し、漏洩にいたったものと推定された。この時の対応として、関西電力は PWSCC 発生部位を調査のために数 mm 削った後に、耐 PWSCC 性により優れた 690 系ニッケル基合金（690 合金）にて補修溶接を行い、1 サイクル運転後、RV 上蓋の 600 合金を 690 合金に材料を変更して耐 PWSCC 性を向上させた RV 上蓋に交換した。

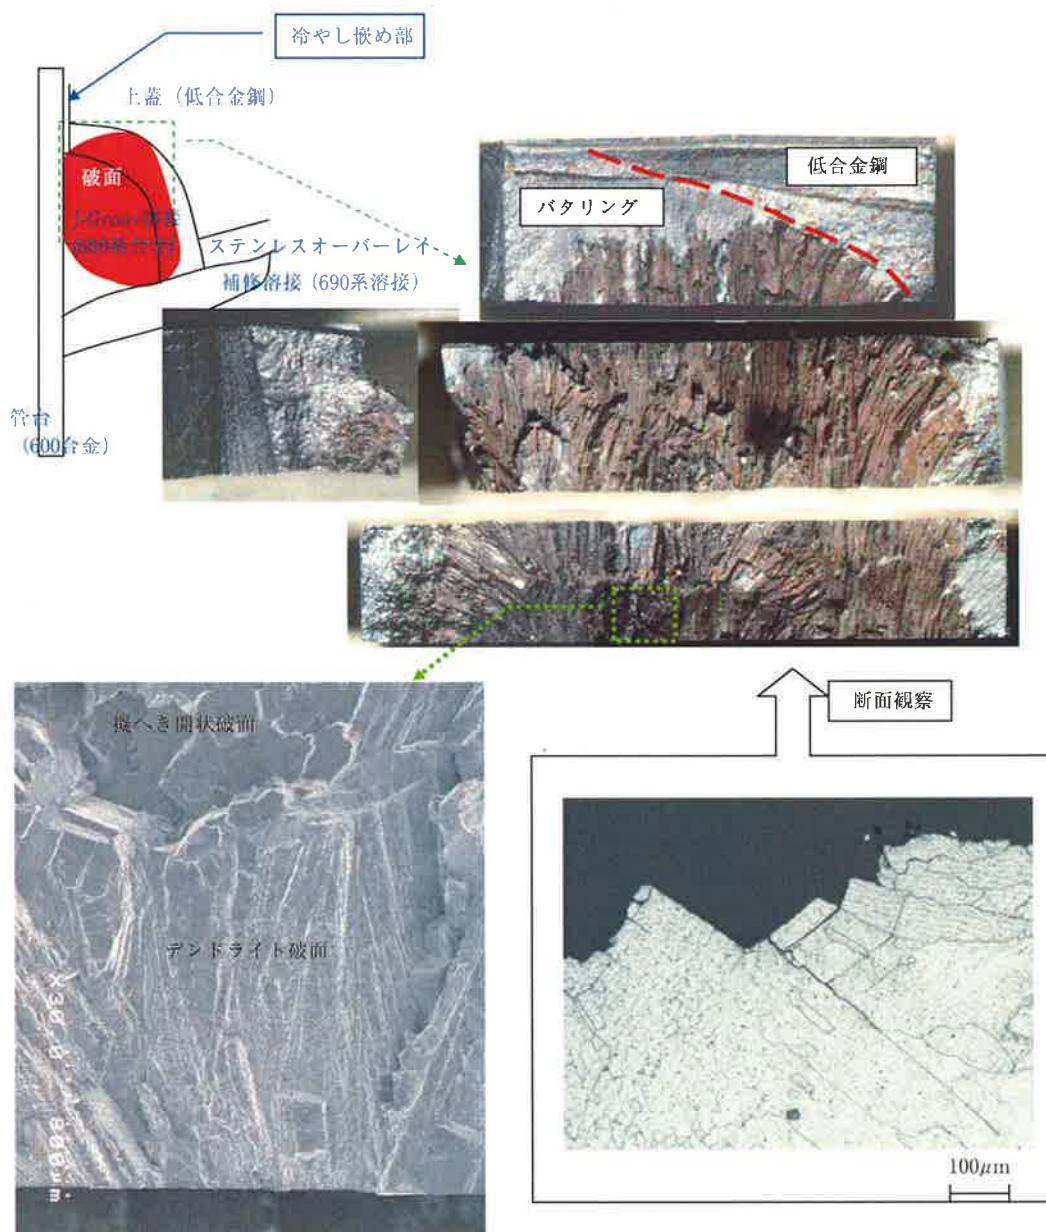
図4 主き裂解放後の破面観察結果 (No.47 管台)

No.47管台のJ-groove溶接部の主き裂破面解放後の外観をデジタルマイクロスコープで観察した結果およびSEMで破面形態を観察した結果を図4に示す。破面は内表面側から放射状にはばJ-groove溶接全面に広がり、冷やし嵌め部に達している。破面の多くに溶接部のPWSCC特有のデンドライト破面が観察された。また一部には擬へき開状の破面の混在が確認された。

補修により起点の情報は失われているものの、リークパスとしては J-groove 溶接内表面側から PWSCC が J-groove 溶接内を進展し、冷やし嵌め部のすきまに到達したものと考えられる。

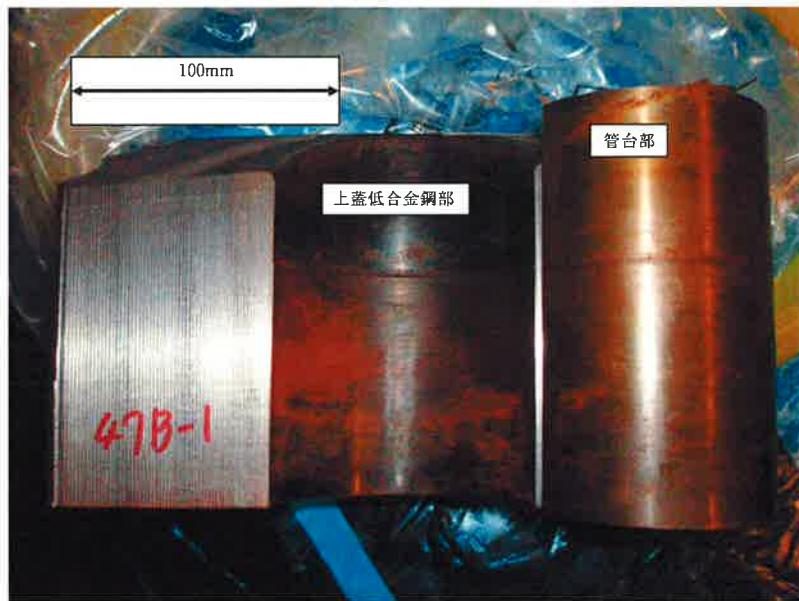
図 5 冷やし嵌め部の外観観察結果 (No.47 管台)

No.47 管台の冷やし嵌め部を開放し、外観観察した結果を図5に示す。黒色および褐色の皮膜に覆われ、機械加工跡も見られ、ほう酸腐食は確認されな

かった。このことは1次冷却材の漏洩量が少なかつたことを示唆しているものと考えられる。

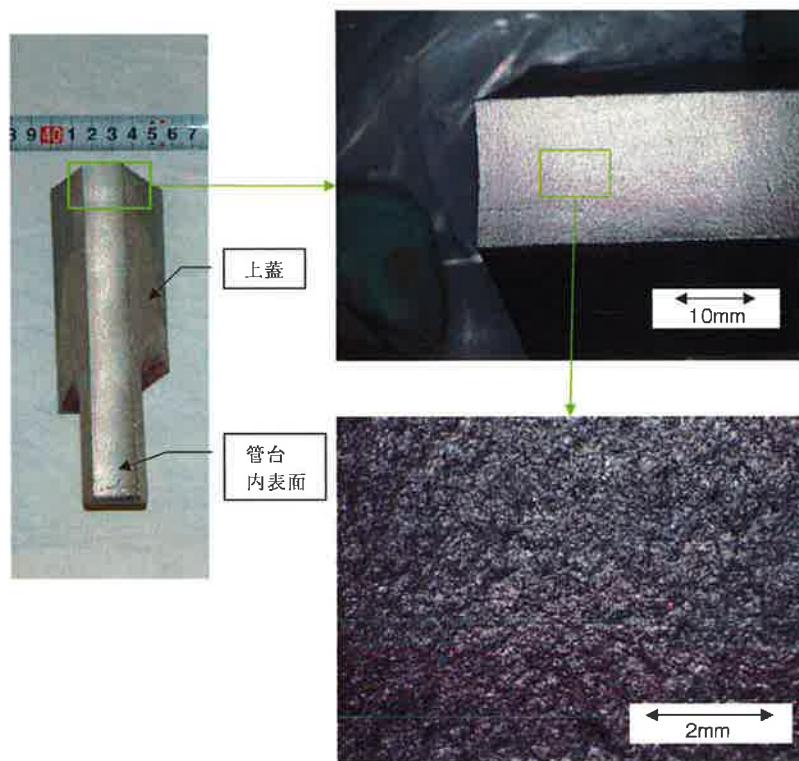
図 6 管台内表面観察結果 (No.47 管台)

管台内表面およびその断面をデジタルマイクロスコープで観察した1例を図6および図7に示す。特段の経年劣化は観察されなかった。

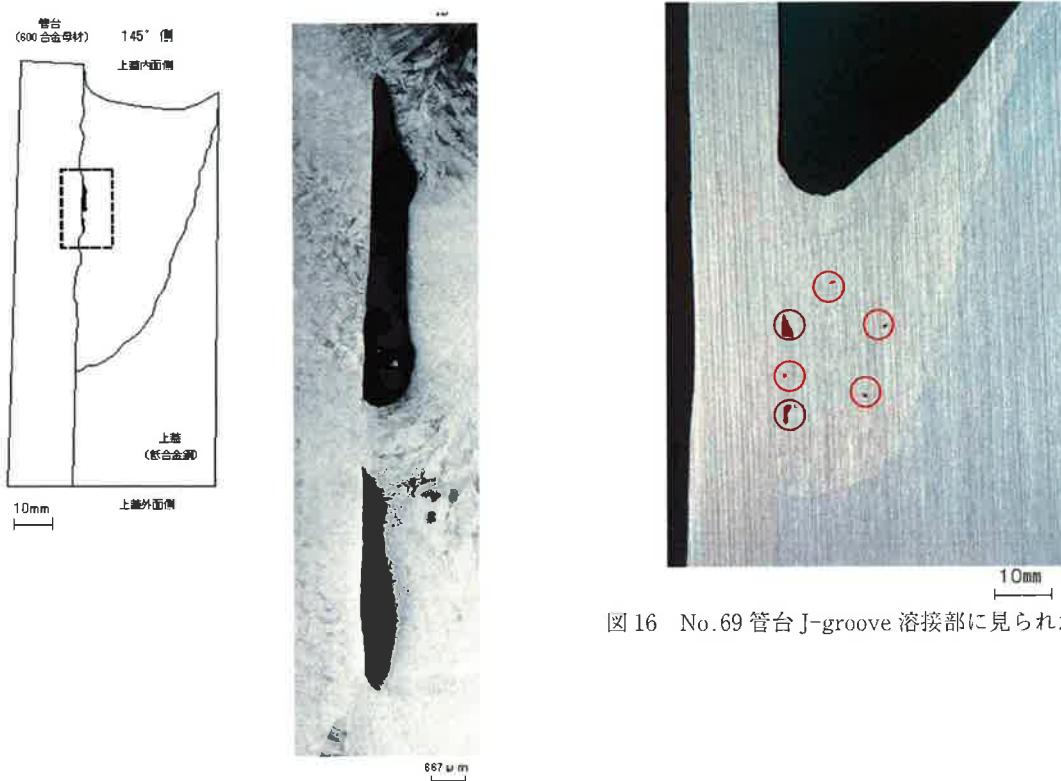
図 15 No.69 管台 UT 指示部の断面観察結果

No.69 管台 UT 指示部の断面の写真を図 15 に示す。管台と J-groove 溶接境界部に cm オーダーの空隙が観察された。その形状等から溶接時の溶け込み不良と考えられる。UT 指示の原因としてはこの溶

接不良を検出したものと考えられる。なお、他の断面にも小さな空隙が多数観察された。(図 16)

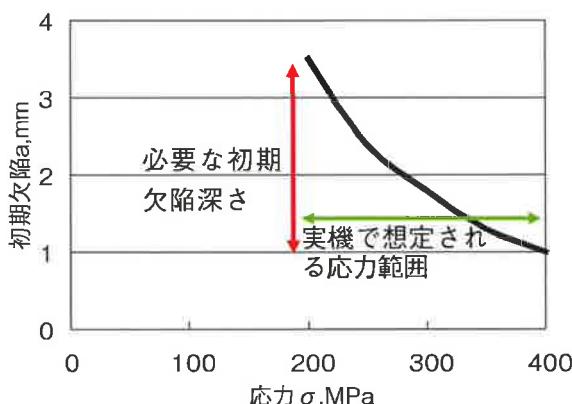
図 19 10万時間で漏洩に至るに必要な初期欠陥深さと応力との関係 (600 合金溶接)

仮に、き裂進展が一定値で継続する簡便な評価をした結果、10万時間での漏えいに必要な応力と初期欠陥は図19のとおり評価される。ただし、本評価は表面仕上げの不十分さを否定するものではない。

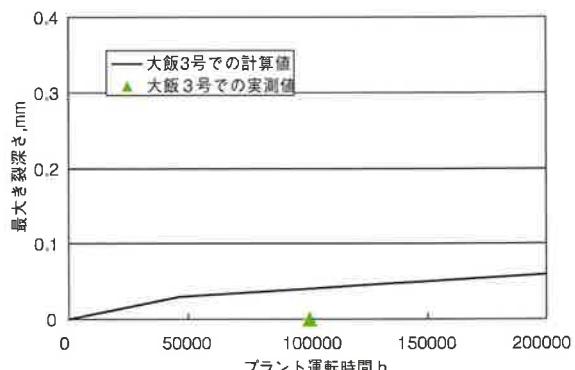
図 20 上蓋管台 600 合金母材 PWSCC 進展挙動

金母材の応力 400 MPa での発生域 PWSCC 進展速度 $2.2 \times 10^{-12} \text{ m/s}$ ⁽⁶⁾ で一定、活性化エネルギー 179 kJ/mol、発生までの時間を保守的に 0 (運転時間 = 進展時間、この場合き裂深さは最大となる。) を仮定しても高々 $40 \mu\text{m}$ 程度であり、この様な断面観察では検出されなかつたと考えられる。想定される PWSCC 深さを運転時間で整理したものを図 20 に示す。
