# 1 原子炉容器

① 原子炉容器

美浜1号炉の原子炉容器の主な仕様を表1-1に示す。

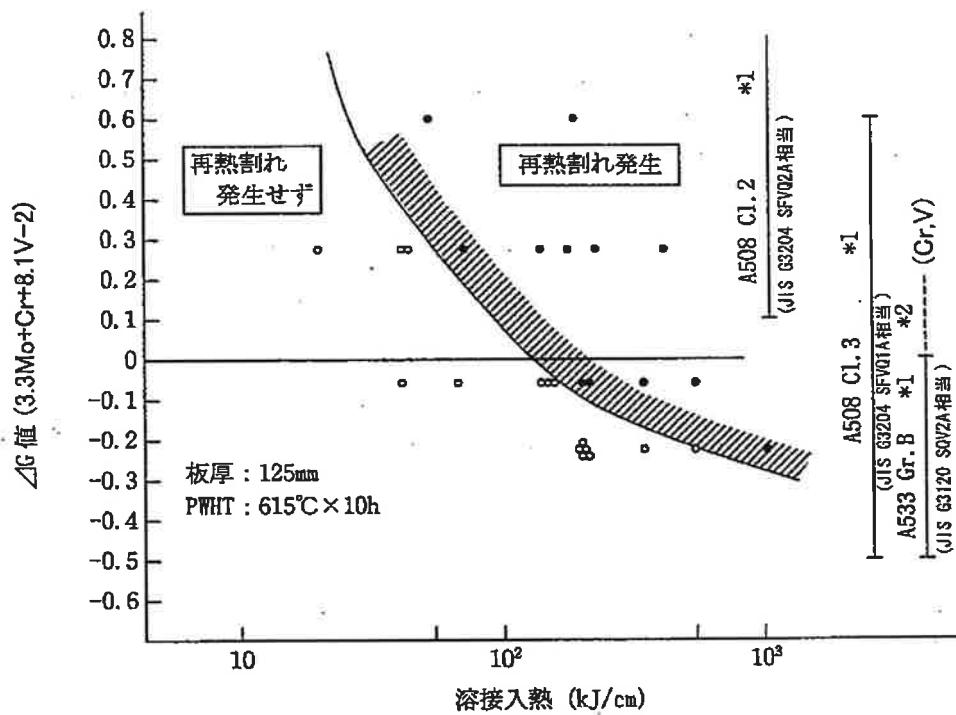
図2.2-1 再熱割れ発生に及ぼす  $\Delta G$  値及び溶接入熱の影響

上部蓋、上部胴等には低合金鋼を用いており、ステンレス鋼の内張りを施している。一部の低合金鋼 (SA-508 Class2) では大入熱溶接を用いた肉盛で溶接後熱処理が行われると局部的にき裂が発生することが米国のPVRC (Pressure Vessel Research Council) の研究により確認されている。これは肉盛溶接の際、6本の溶接ワイヤーで同時に溶接したために大入熱になったものである。

美浜1号炉においては図2.2-1に示すように材料の化学成分 ( $\Delta G$  値) を踏まえ溶接入熱を管理し溶接を実施しており、き裂の発生する可能性は小さいことから、高経年化対策上着目すべき経年劣化事象ではない。

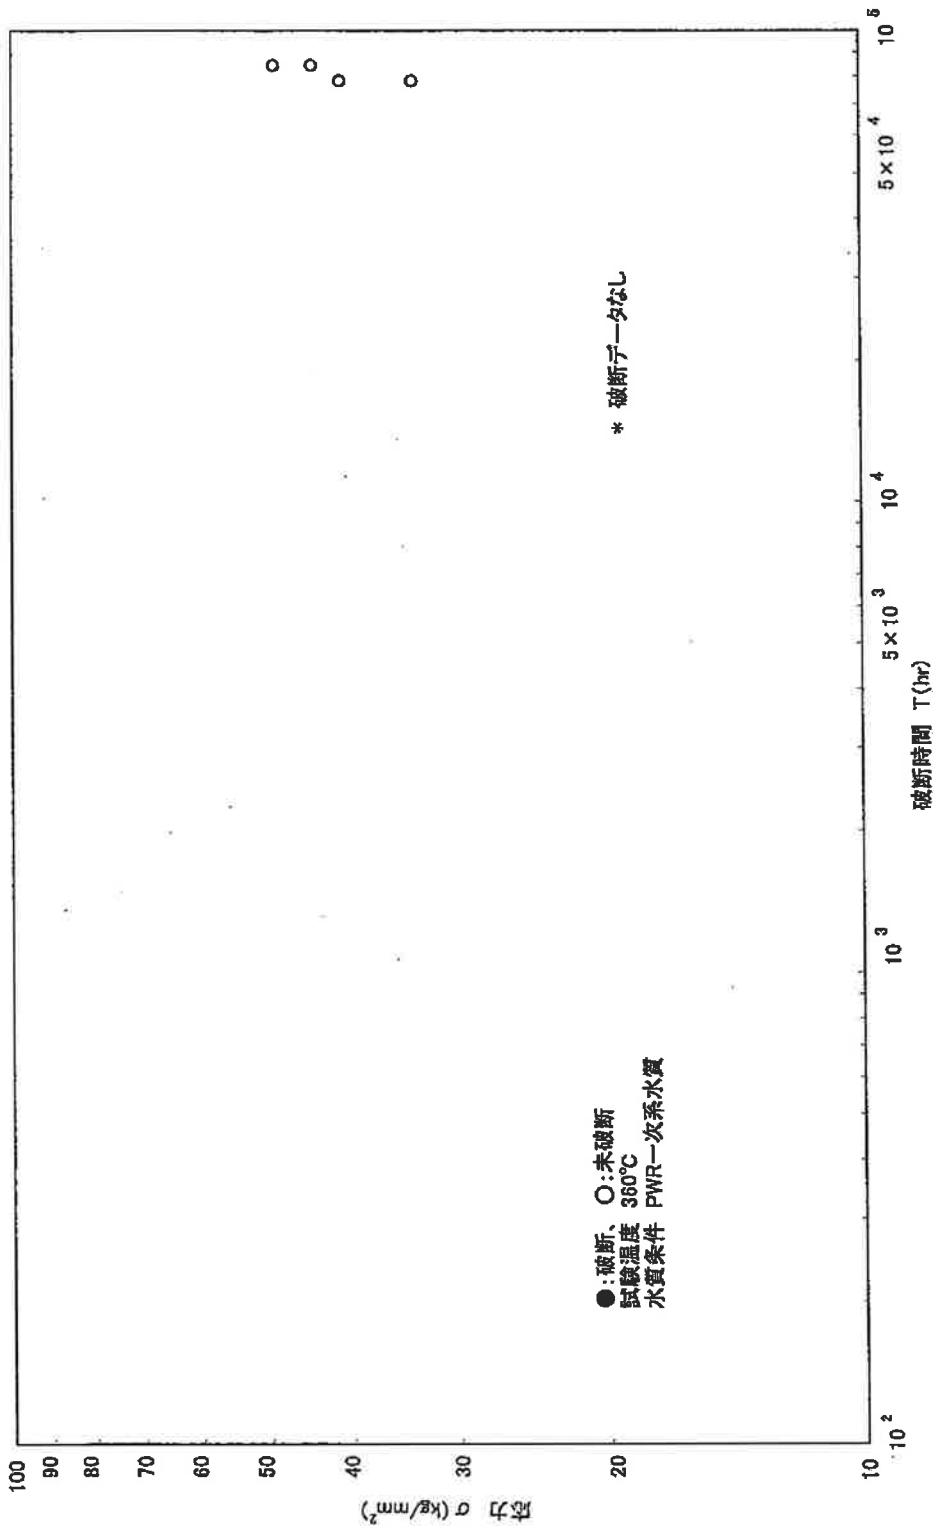
図2.2-2(1/2) 690系ニッケル基合金の定荷重応力腐食割れ (S C C) 試験結果  
 (690系ニッケル基合金 (蓋用管台))  
 [出典: 電力共同研究「690合金のP W S C C長期信頼性確認試験」2008年度]

蓋用管台、空気抜用管台には690系ニッケル基合金を使用しており、応力腐食割れが想定されるが、図2.2-2に示す民間研究による690系ニッケル基合金の温度加速定荷重応力腐食割れ試験の結果から、現時点においては応力腐食割れが発生する可能性は小さいと考えられる。

したがって、高経年化対策上着目すべき経年劣化事象ではない。

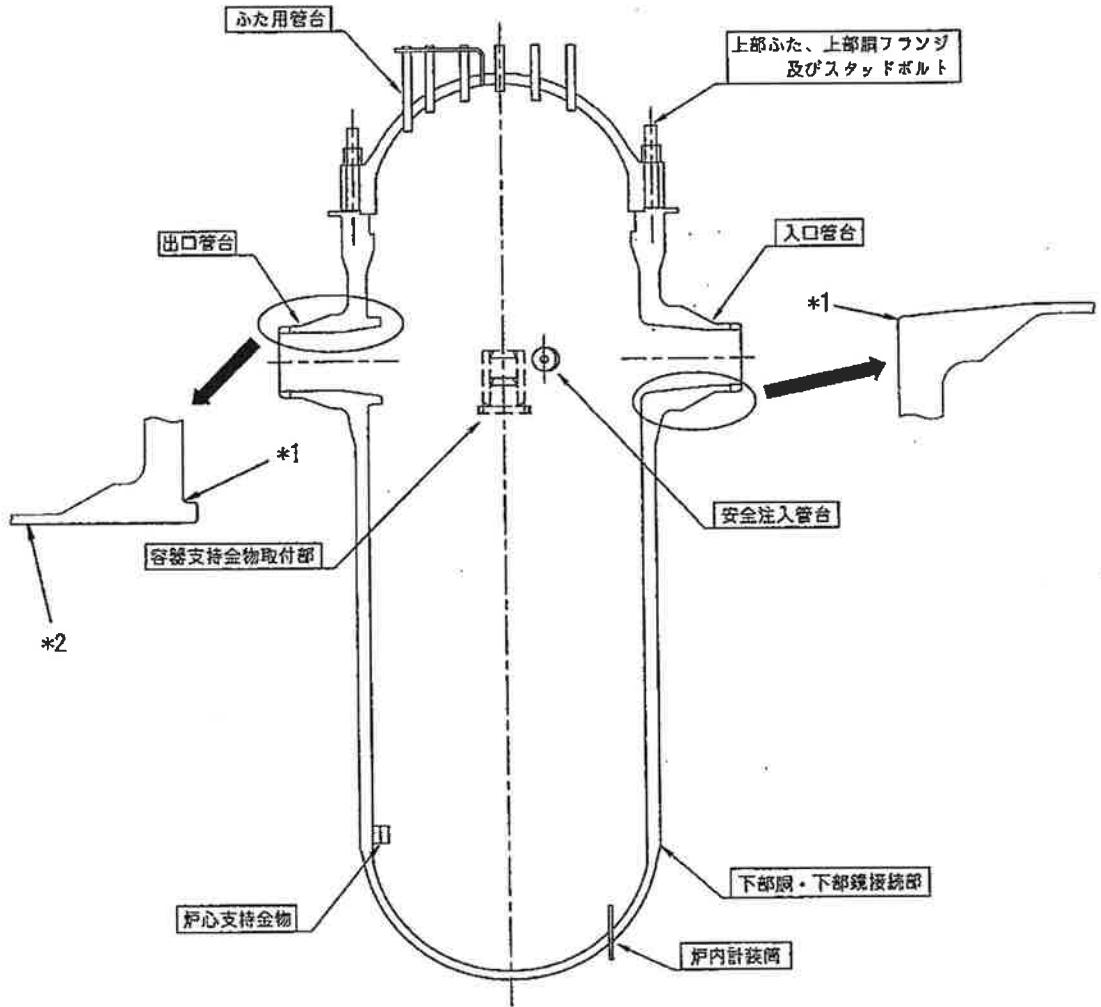
図2.3-1 美浜1号炉 原子炉容器 冷却材出入口管台等の疲労評価対象部位

冷却材出入口管台等の健全性評価にあたっては、構造が不連続であるため比較的大きな熱応力の発生する部位を対象として「日本機械学会 設計・建設規格（JSME S NC1-2005）」に基づき評価を行った。

それぞれの評価結果を表2.3-3に示すが、許容値に対し余裕のある結果が得られている。

健全性評価結果から判断して、現時点の知見において、疲労割れが問題となる可能性はないと考える。ただし、疲労評価は実過渡回数に依存するため、今後も実過渡回数を把握し評価する必要がある。

冷却材出入口管台等の疲労割れについては、現状保全項目として、実過渡回数に基づく評価を定期的に実施していく。

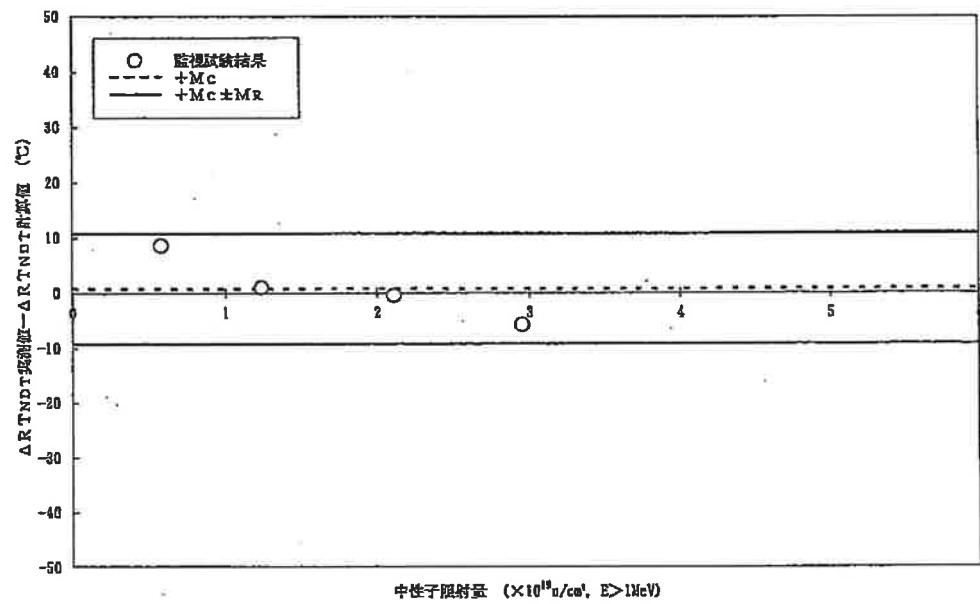
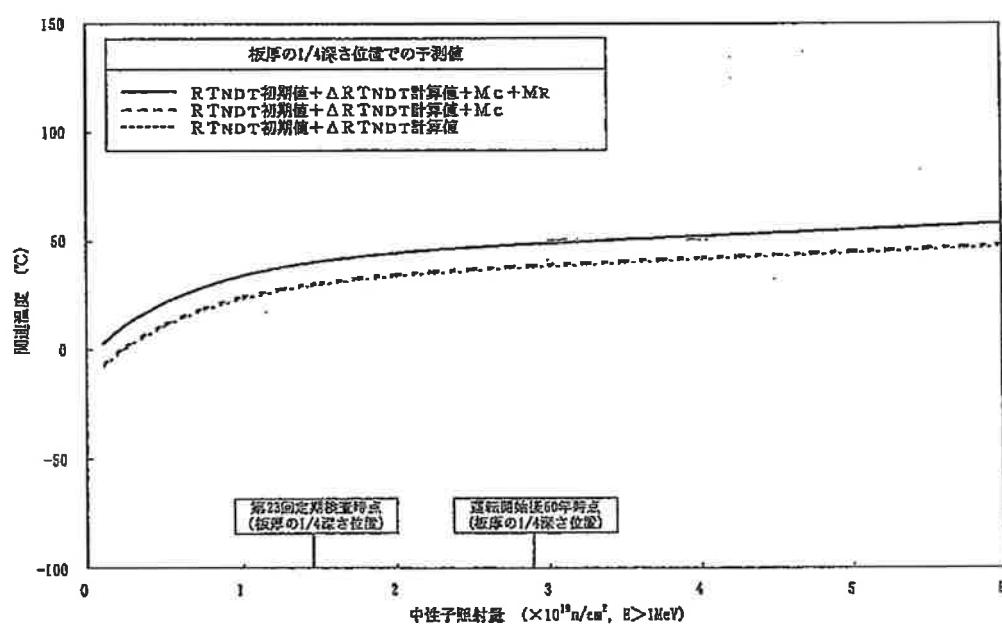
図2.3-3(1/4) 美浜1号炉 原子炉容器胴部(炉心領域部)の中性子照射脆化に対する  
関連温度の国内脆化予測法による予測と監視試験結果の関係(母材B3702-1)  
 $M_c$ : 実測値で補正する場合に用いるマージン  
 $M_R$ : マージン

図2.3-3より当該部位の中性子照射脆化は、国内脆化予測法にマージンを見込んだ値を逸脱しておらず、特異な脆化は認められない。

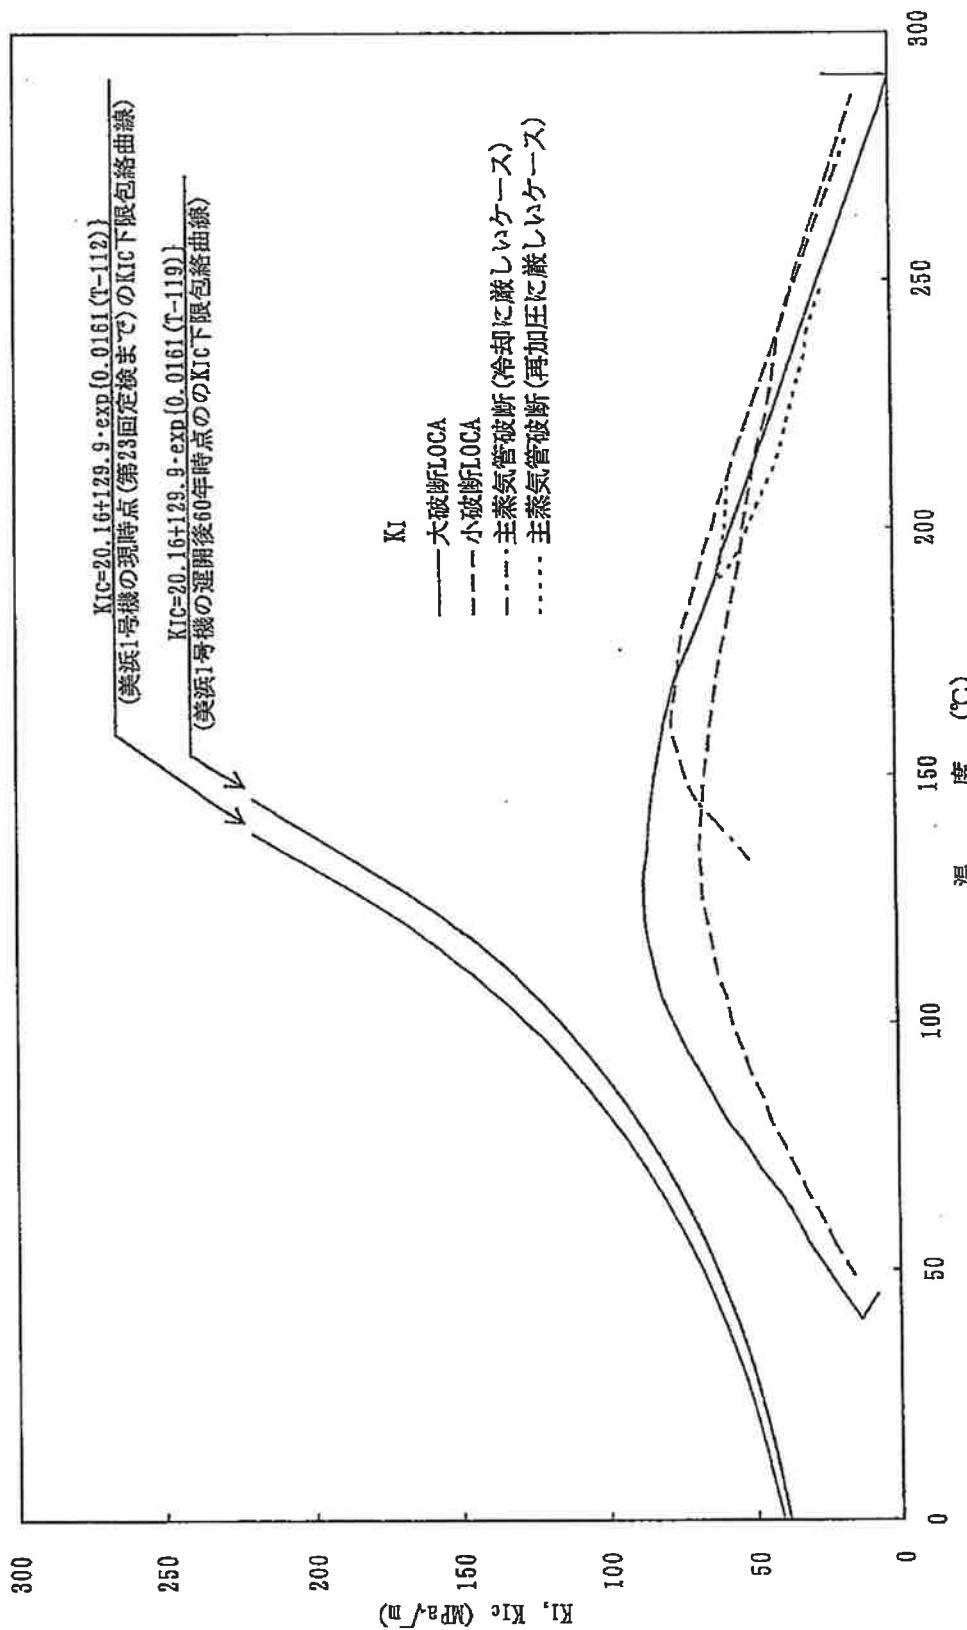
図2.3-4 美浜1号炉 原子炉容器脣部(炉心領域部) 中性子照射脆化に対するPTS評価結果

美浜1号炉を評価した結果、T<sub>p</sub>は第23回定期検査時点まで112°C、プラント運転開始後60年時点で119°Cとなった。健全性評価はK<sub>IC</sub>下限包絡曲線とP TS状態遷移曲線を比較し、K<sub>IC</sub>>K<sub>I</sub>であることを確認することであり、図2.3-4に評価結果を示す。

初期き裂を想定しても、運転開始後60年時点において、脆性破壊に対する抵抗値（材料自身の持つねばり強さ）を示すK<sub>IC</sub>曲線は、負荷状態を応力拡大係数K<sub>I</sub>（脆性破壊を起こそうとする値）で示すP TS状態遷移曲線を上回っていることから、脆性破壊は起こらないと評価される。

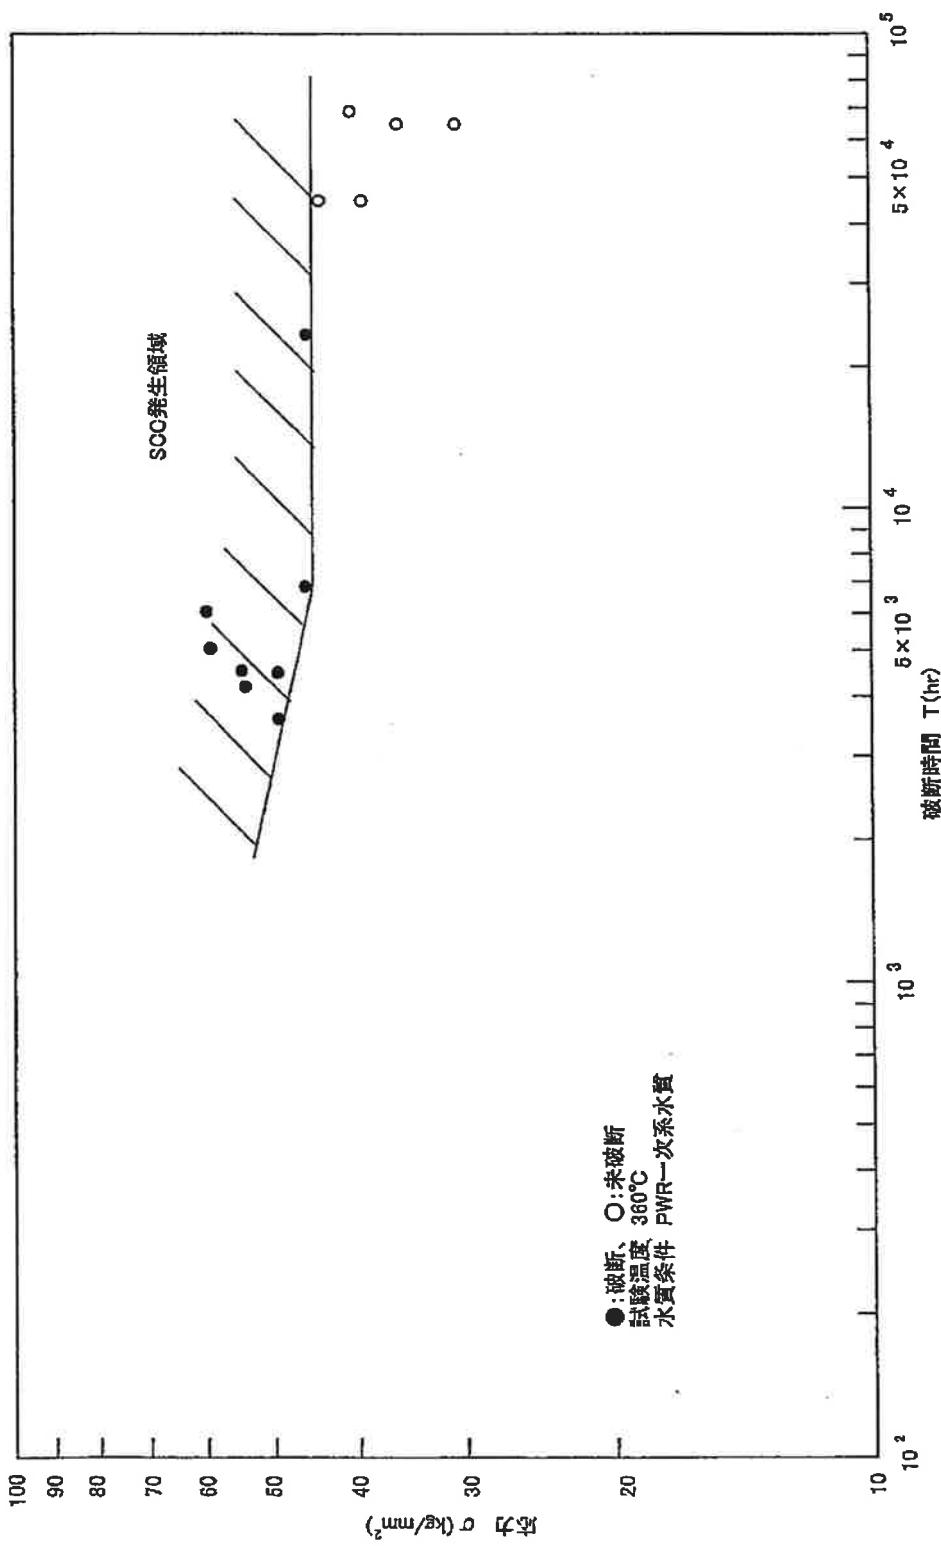
図2.3-5(1/2) 600系ニッケル基合金の定荷重応力腐食割れ(SCC)試験結果

600系ニッケル基合金は、PWR 1次系水質環境下で応力腐食割れ感受性を有しており、応力腐食割れが発生し破断するまでの時間は応力の大きさに依存する。

600系ニッケル基合金の応力腐食割れについて、現状知見を踏まえて使用部位の応力・温度条件をもとに評価を行った結果（表2.3-10），応力条件として厳しい炉内計装筒母材部、溶接部の表面仕上げ（バフ仕上げ）が行われていない場合の炉内計装筒J一溶接部及び冷却材出口管台継手については、応力腐食割れが発生する可能性は否定できないと評価される。

しかしながら、炉内計装筒内面については第19回定期検査時（2002年度）に、炉内計装筒J一溶接部、冷却材出入口管台溶接部及び安全注入管台溶接部については第22回定期検査時（2006年度～2007年度）にウォータージェットピーニング（応力緩和）を施工したことから、応力腐食割れが発生する可能性は小さいと考える。
