# ④地点

## D-1トレンチ平面図(スケッチ)

④地点  
D-1トレンチ

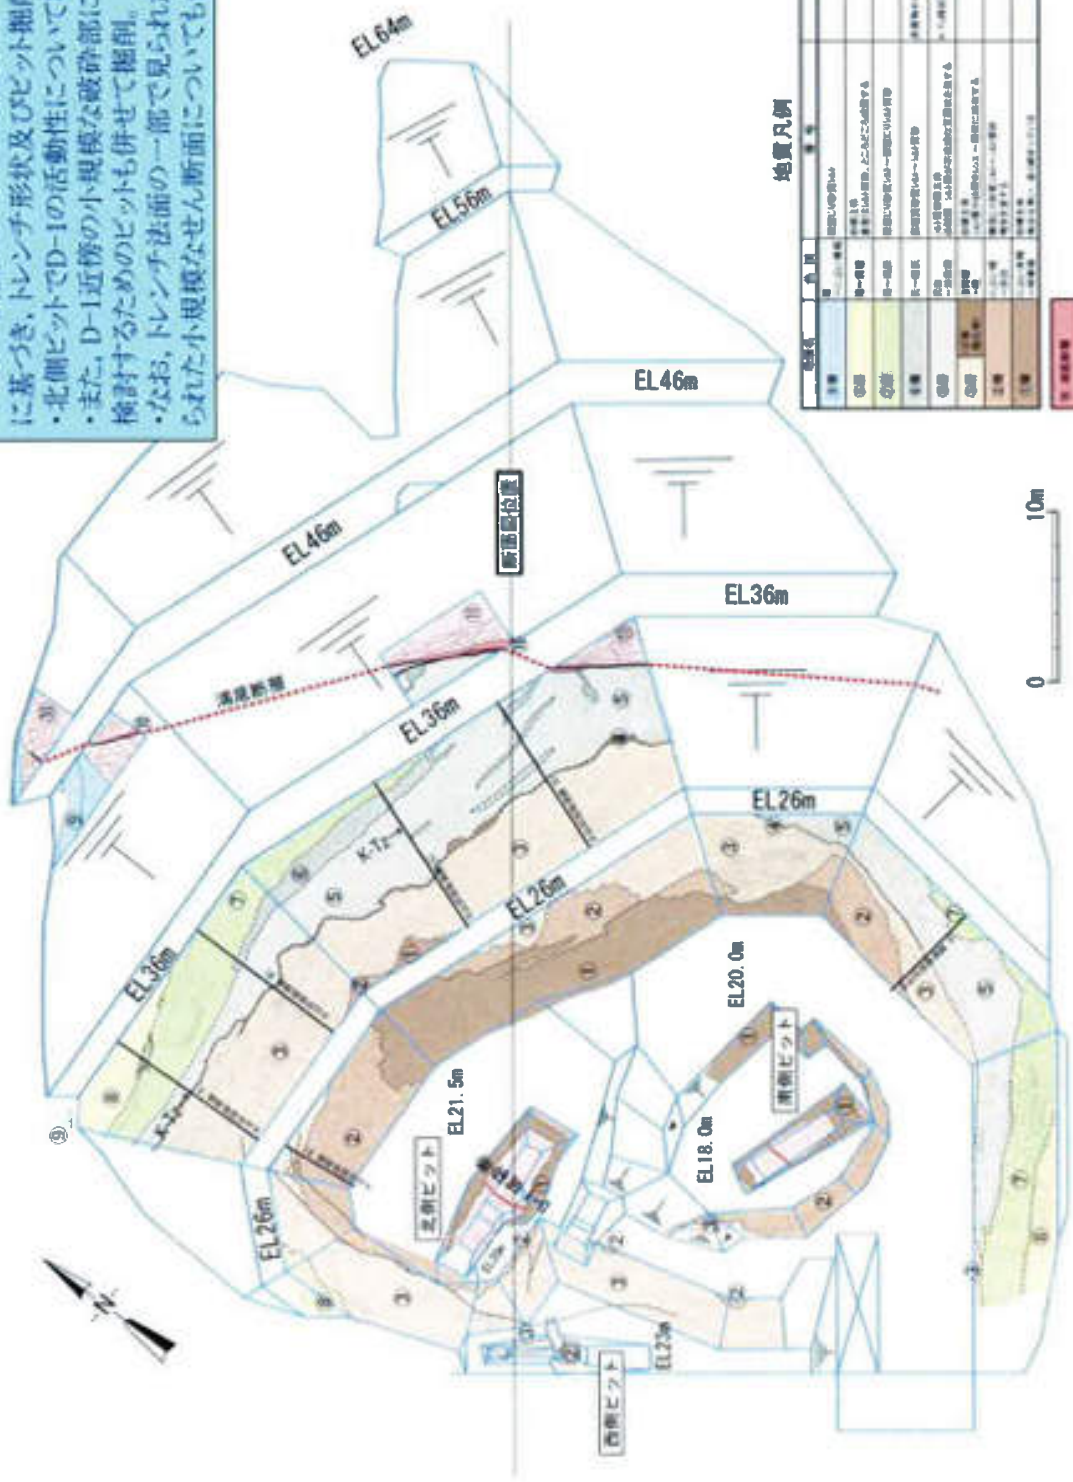
トレンチ調査にあたって実施したボーリング調査結果に基づき、トレンチ形状及びピット掘削位置を決定。  
 ・北側ピットでD-1の活動性について検討。  
 ・また、D-1近傍の小規模な破砕部についても活動性を検討するためのピットも併せて掘削。  
 ・なお、トレンチ法面の一部で見られた第四紀層中に見られた小規模なせん断面についても併せて調査した。

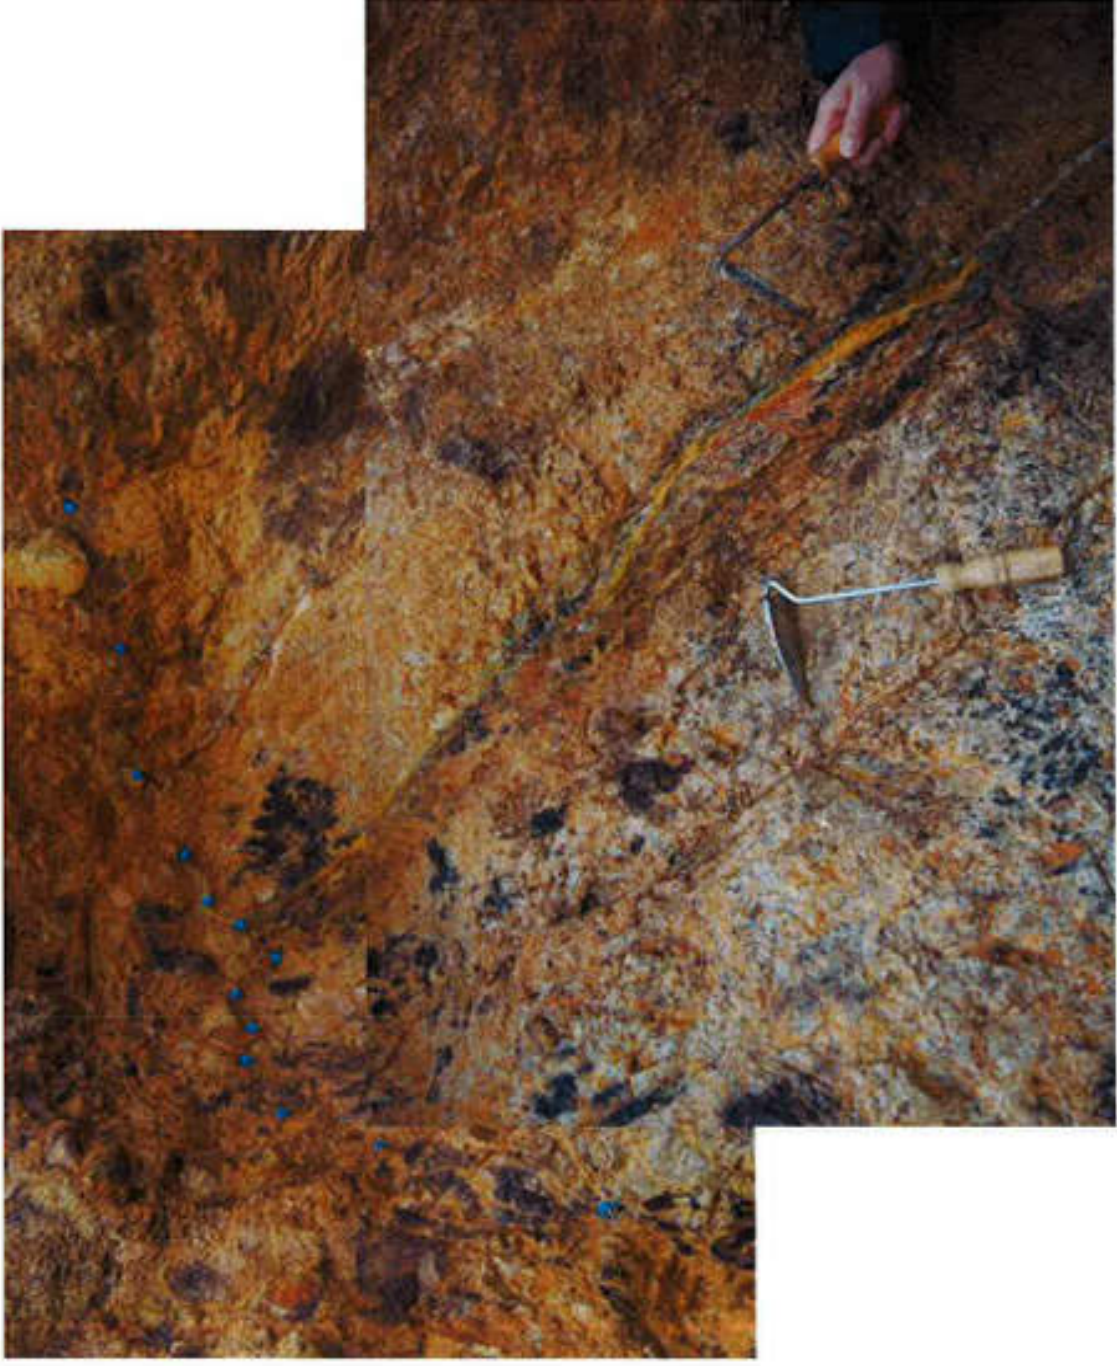
破碎帯に顕著な白色の断層粘土は薄い（いかにも古そう）

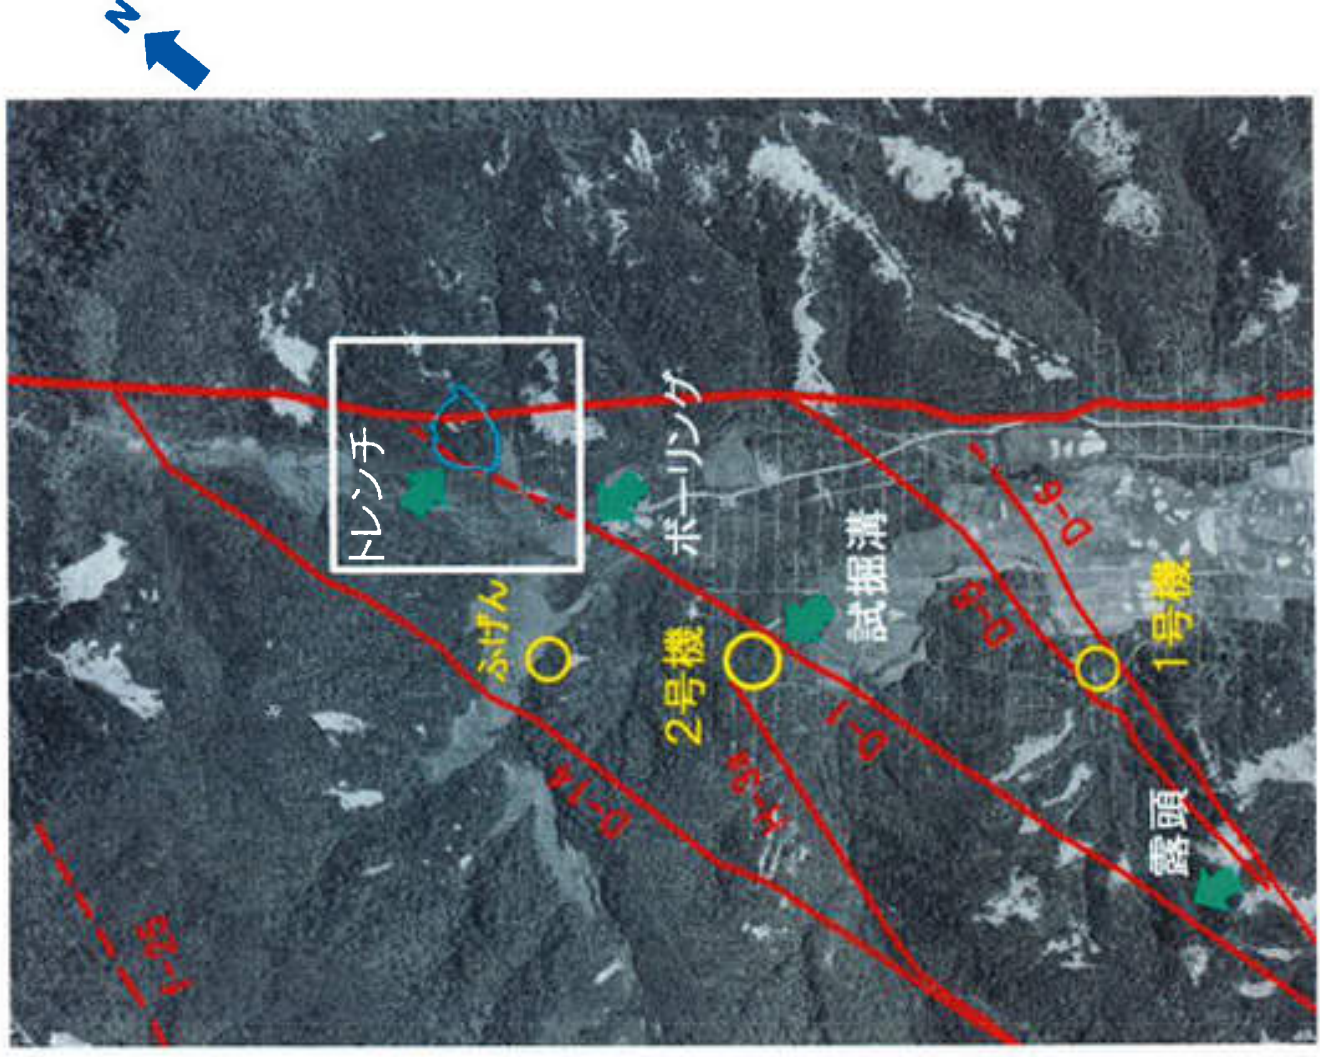
③以東のトレース  
の位置は推定

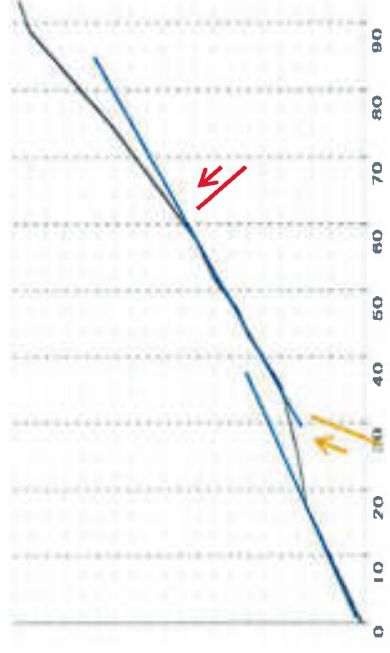
Line-2

鉛直誇張率:2.5

1963年の航空写真を用いて旧地形を写真測量した

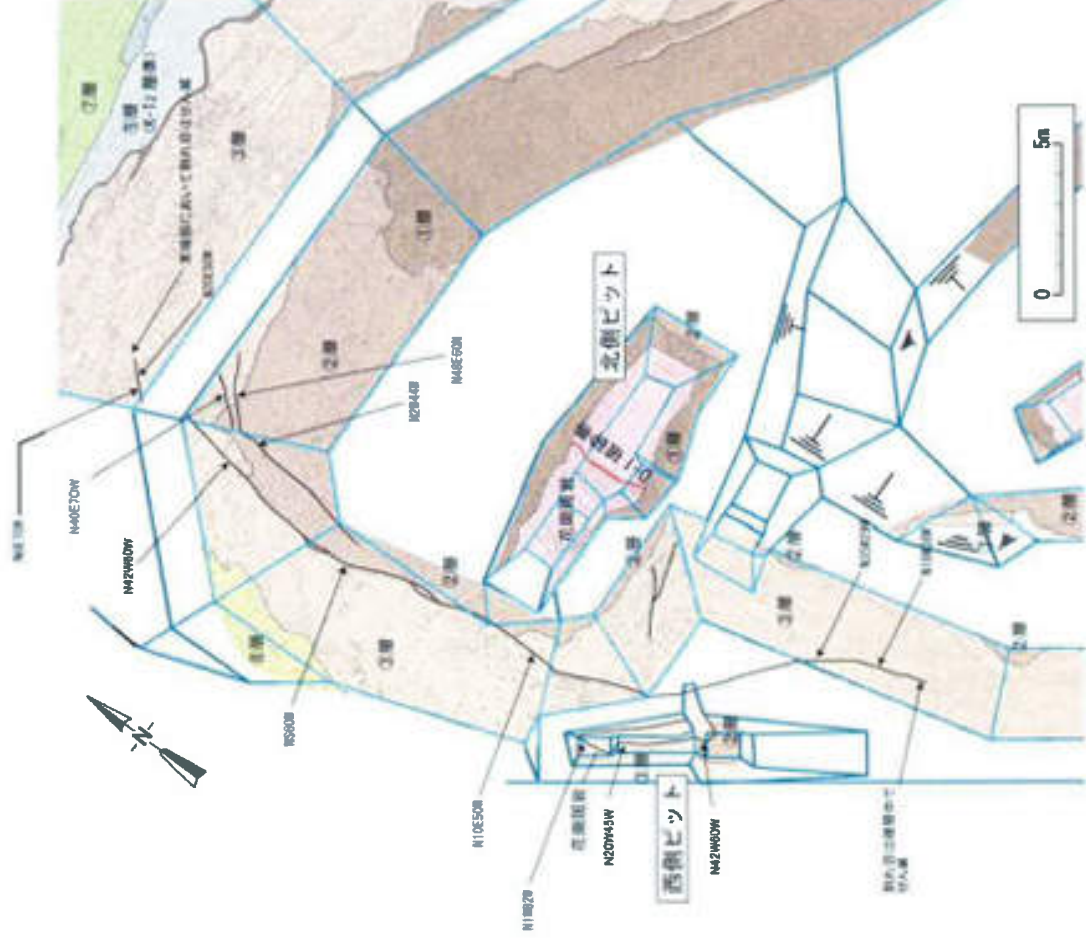
## D-1トレンチ(西側ピット周辺平面図)

注目される西傾斜・  
西上がりの逆断層

地形判読から推定  
したものと同傾向

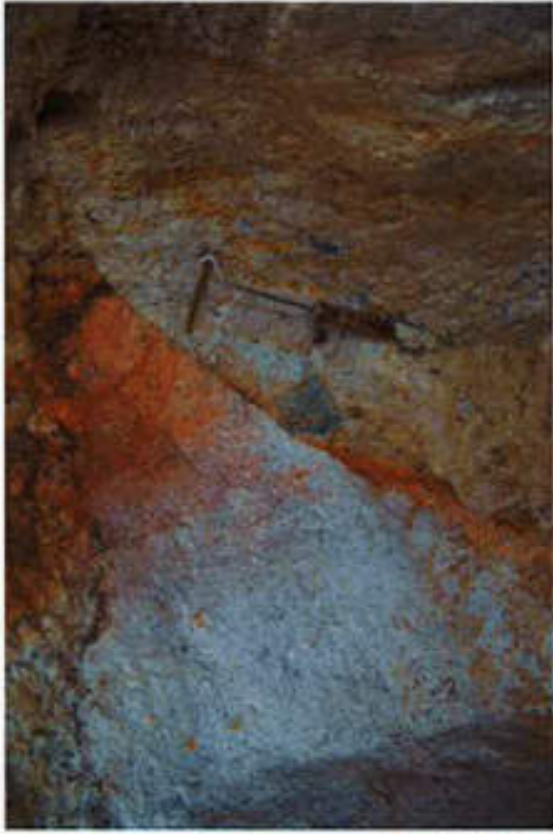
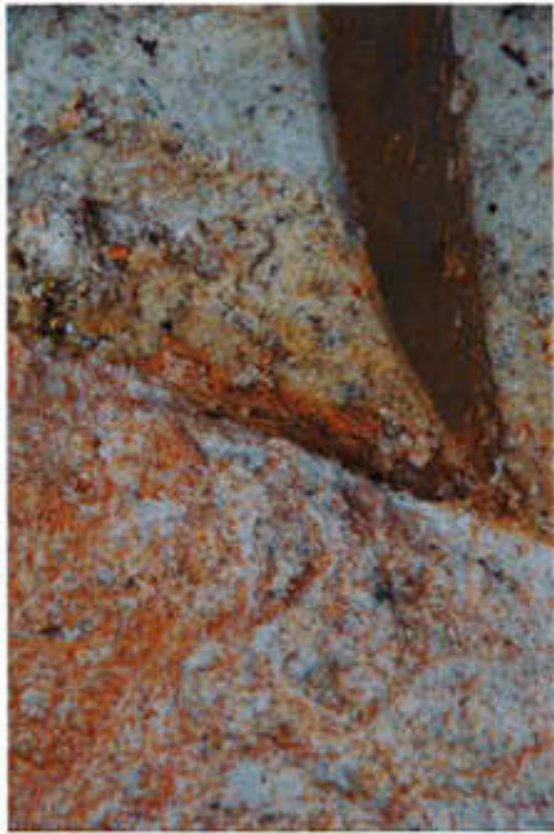
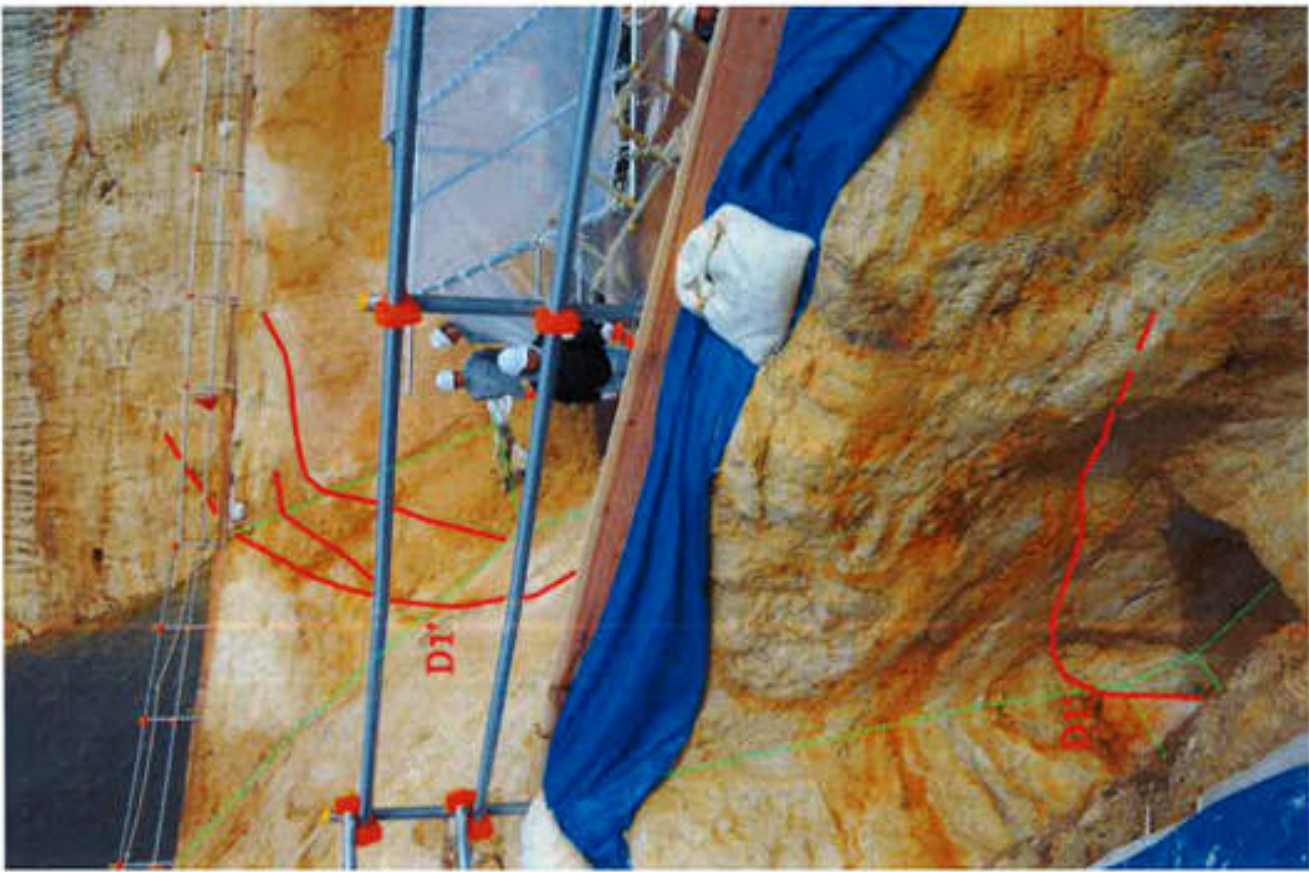
# 明瞭な断層

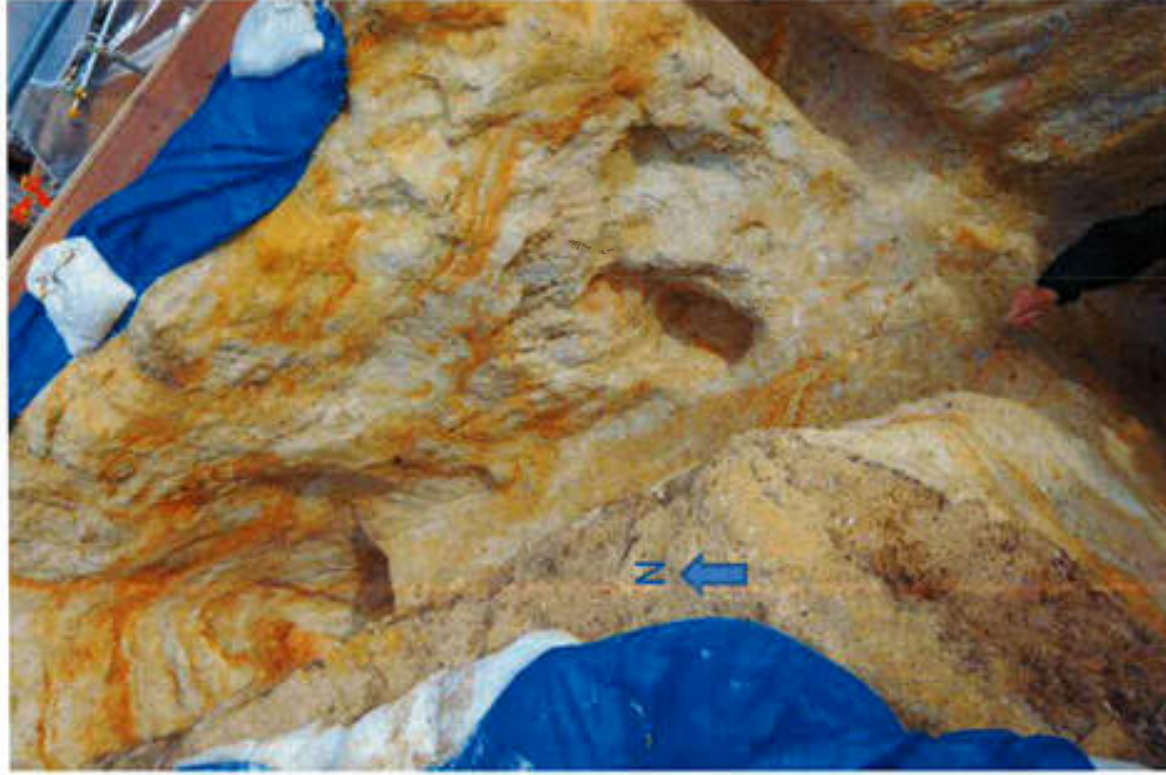
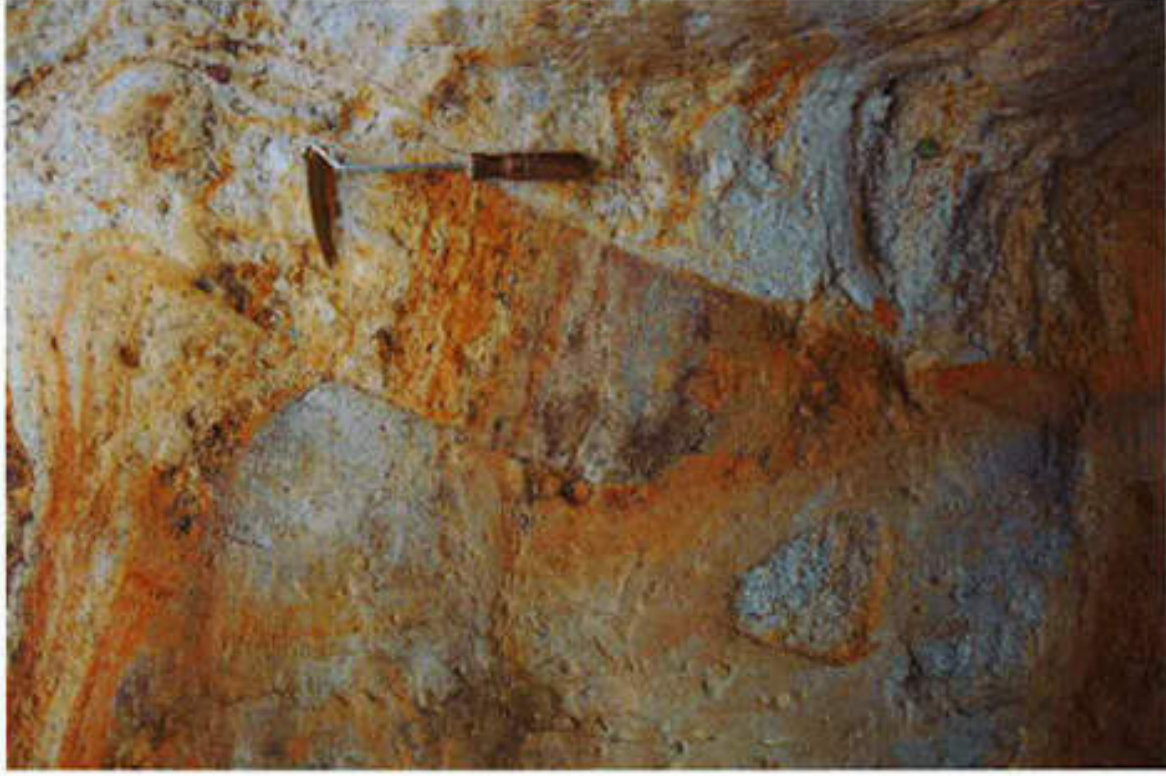
# 横ずれ断層

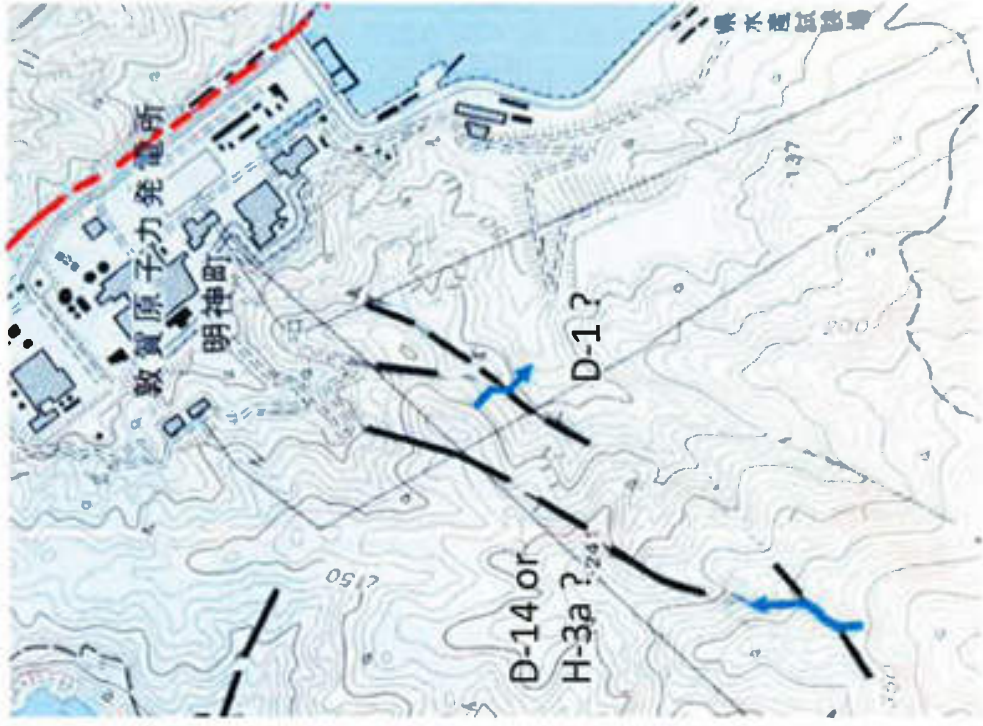
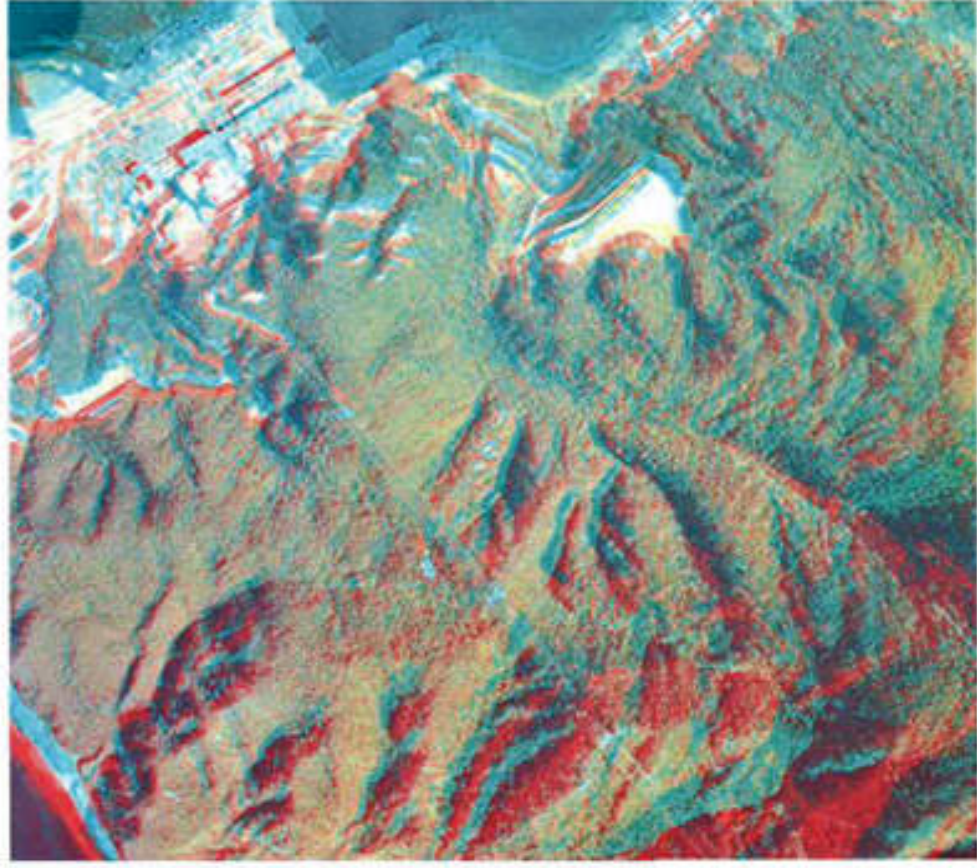
アナグリフ画像

## 西方山地内にも変動地形学的な推定活断層
