東京電力福島原子力発電所
事故調査委員会

参 考 資 料

【参考資料2.2.3】

津波襲来と全交流電源喪失の関係について

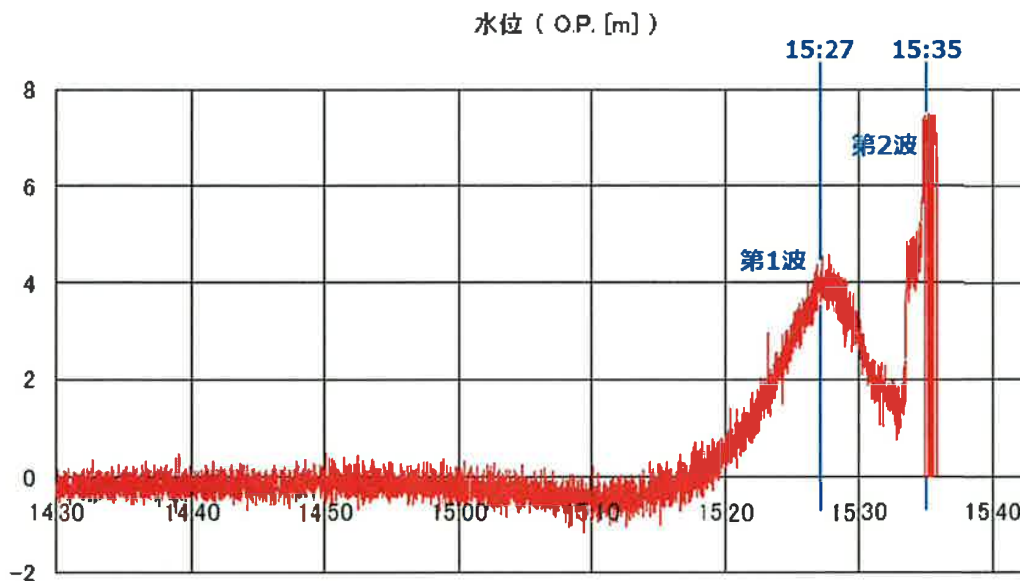
図2. 2. 3-1 福島第一原発沖合1.5kmの波高計による津波実測波形¹¹⁾

福島第一原発を襲った津波の唯一の実測値である波高計のデータを見ると、第1波は波高4m程度であり、その後大幅に波高の高い第2波が襲来したことが分かる。波高計の測定限界は±7.5mとされており、第2波の波高は不明である。

設置位置を通過し、第2波の波高5mを超える大きな波は15時35分ごろ波高計設置位置を通過したことが分かる（「図2.2.3-1」参照）。東電をはじめ全ての報告書がこのデータを（その時刻を沖合1.5km地点のものというコメントを付することなく）津波到達時刻の根拠としているが、この波高計は東北地方太平洋沖地震当時取り替え作業中であったために時刻は校正されていないとされている¹⁶。

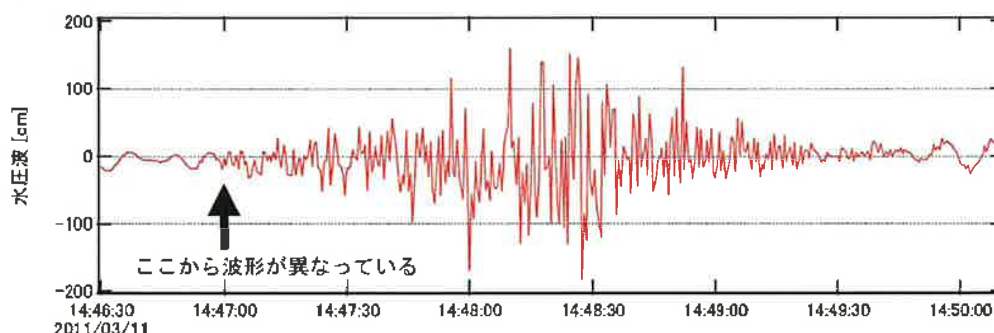
図2.2.3-3 波高計水圧波波形²⁰

波を捉えたと思われる激しい振動を記録している。この水圧波の振動のどの時点からが地震波を反映したものと解釈するか、またどの地震波のどの時点を反映したものと解すべきか（P波の最初を反映したのか、ある程度の振幅に達してからのものが反映されたか、あるいはS波を反映しているのか等）により若干の差は出るが、このことから波高計の時計の時刻のずれは、大きめに見ても、進み方向では最大でも十数秒²¹、遅れ方向では1分程度までの範囲と考えられる。当委員会の現段階の判断としては、波高計の時計の時刻のずれは数秒レベルというのが最もありそうなところと考える。

以上の検討から、当委員会は、現時点では、波高計の時計の時刻はほぼ正確であり、廃棄物集中処理建屋4階から撮影された写真のカメラの内蔵時計が数分程度進んでいたと判断しており、以下、それを前提に述べる。

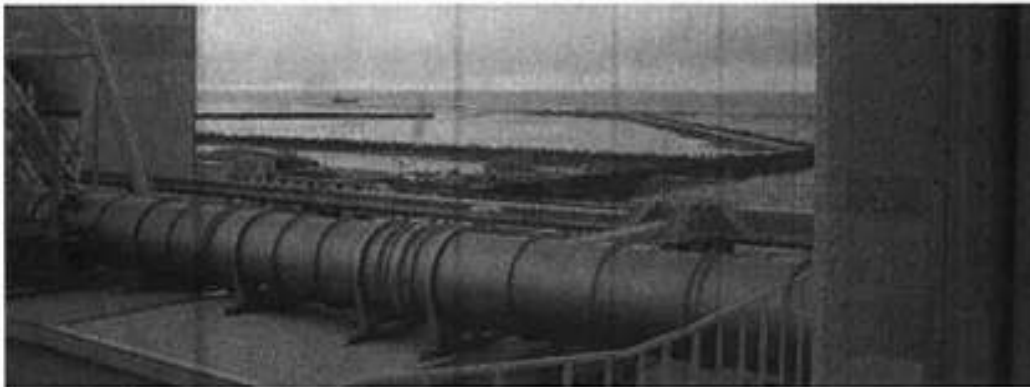
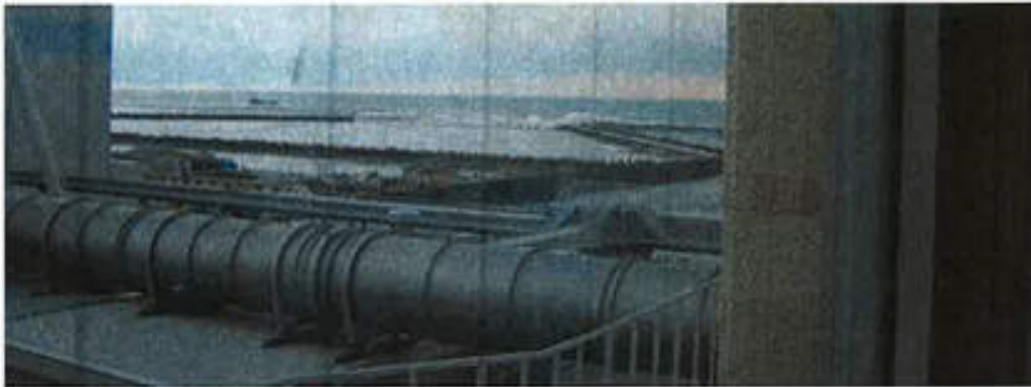
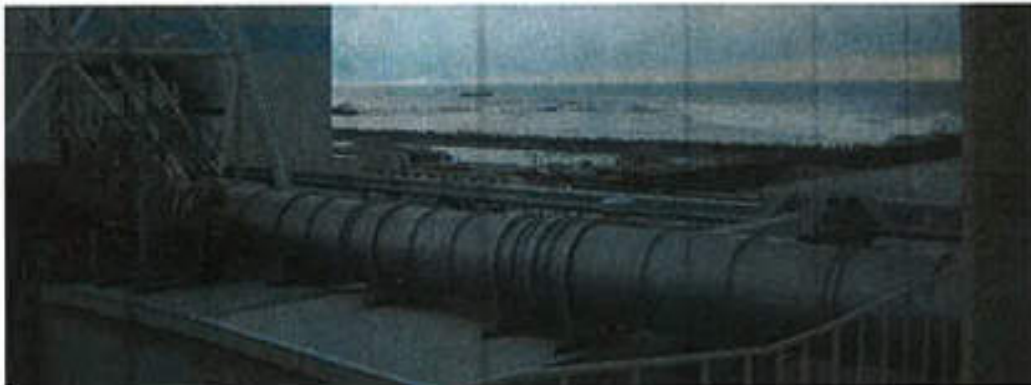
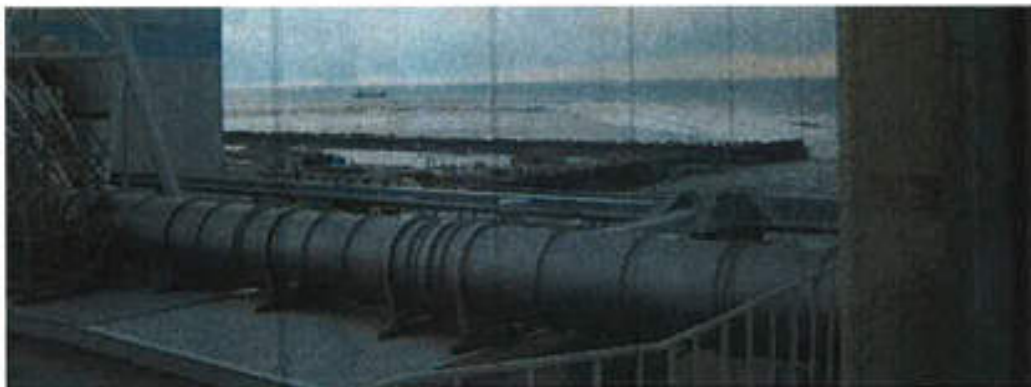
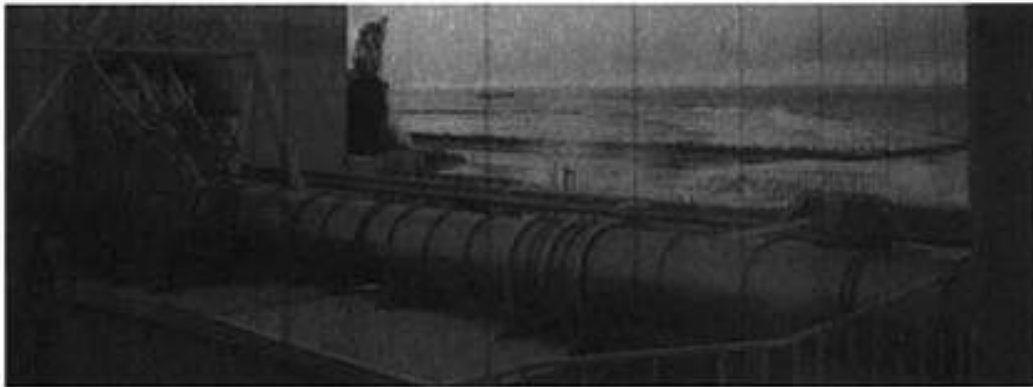
「写真2.2.3-1」から「写真2.2.3-5」までは、「3）」で紹介した4号機南側の廃棄物集中処理建屋4階から連続的に撮影した44枚組みの写真のうち、第2波が防波堤突端に達してから4号機海側エリアに着岸するまでの写真である。

写真2.2.3-1 (exif情報上の撮影時刻は15時41分25秒) 東電より提供

写真2. 2. 3-2 (exif情報上の撮影時刻は15時41分36秒) 東電より提供

写真2. 2. 3-3 (exif情報上の撮影時刻は15時41分53秒) 東電より提供

写真2. 2. 3-4 (exif情報上の撮影時刻は15時41分58秒) 東電より提供

写真2. 2. 3-5 (exif情報上の撮影時刻は15時42分21秒) 東電より提供

この一連の写真から、津波第2波は、防波堤突端に達した後、東側から順次防波堤を破壊しながら防波堤を乗り越える形で東側から押し寄せ、しかし、最後はこの東側から押し寄せてきた波よりも先に、南側から来た波が南側護岸を越えて4号機の海側エリアに着岸したことが分かる。

先に述べたとおり、当委員会の現時点での判断では、この一連の写真を撮影したカメラ(exif情報によればfinepix f460)の内蔵時計は数分進んでいたものと考え、撮影時刻の間隔は正しいものと考えられる。この写真のexif情報上の撮影時刻の間隔から、津波第2波が防波堤突端に達してから4号機海側エリアに着岸するまでに56秒経過していることが分かる。

この事実をもとに、津波第2波が福島第一原発サイトの4号機海側エリアに着岸したのは15時37分ごろと考えられる。その理由は以下のとおりである。波高計の実測データから、福島第一原発沖合1.5km地点に津波第2波の波高5mを超える波が到達したのは15時35分ごろである

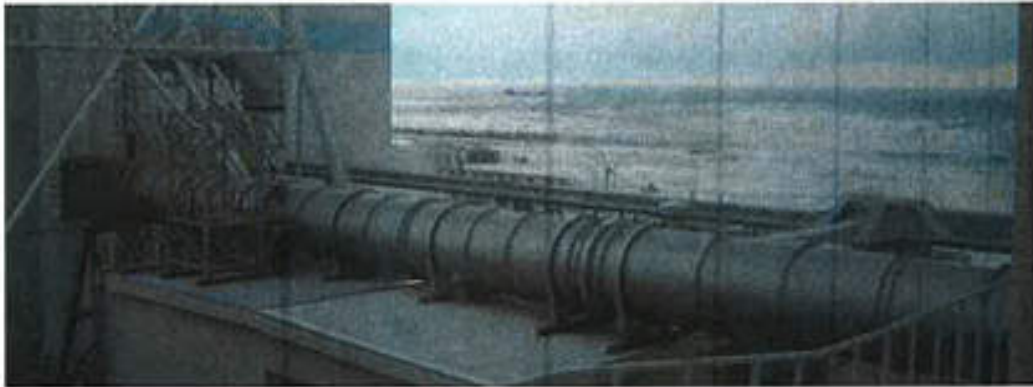
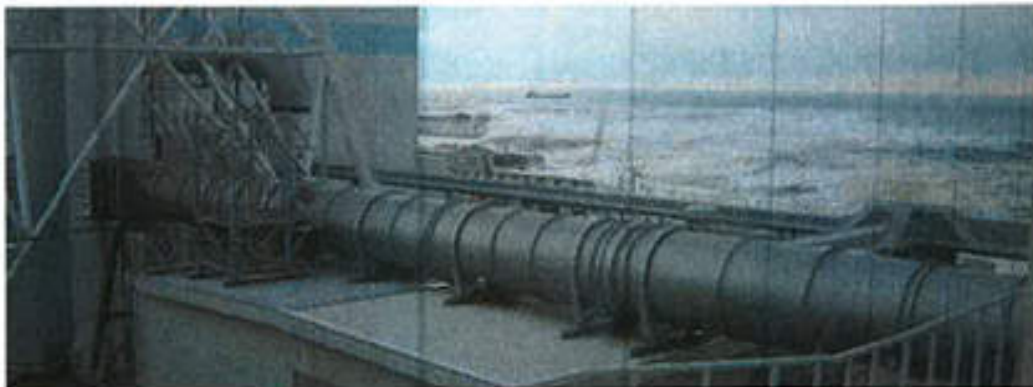
写真2. 2. 3-6 (exif情報上の撮影時刻は15時42分58秒) 東電より提供

写真2. 2. 3-7 (exif情報上の撮影時刻は15時43分13秒) 東電より提供

さらに、南側から押し寄せた波が4号機海側エリアに着岸した後の津波第2波の様子を撮影した写真を見ると、その後東側から押し寄せてきた波は防波堤、特に南防波堤（この写真では右側）の影響を受けて真東からではなく南東方向からサイトを襲っているように見える（「写真2. 2. 3-6」と「写真2. 2. 3-7」を比較すると大津波は右奥から左手前というよりは、ほぼ右から左へ進んでいるように見える）。そうすると、4号機より北側にある1号機から3号機、特に4号機から遠い1号機を津波第2波が襲うのは4号機海側エリアへの着岸後さらに少し時間が経過した後であると考えられる。

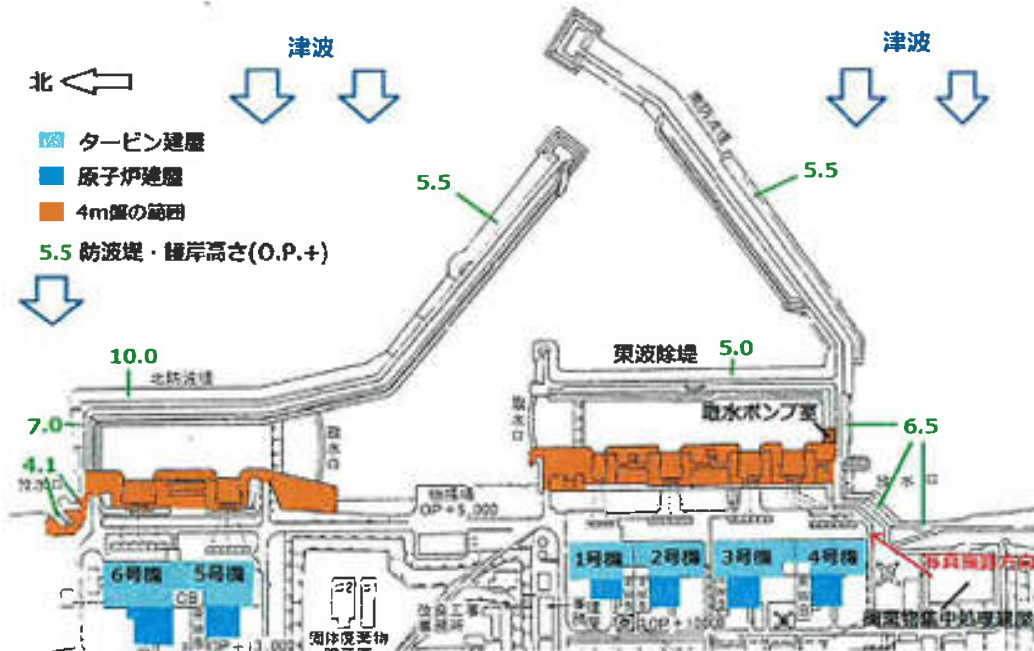
図2.2.3-4 福島第一原発位置関係図²⁾

福島第一原発の防波堤と主要建屋、海側エリア（4m盤）の位置関係及び防波堤・護岸高さは「図2. 2. 3-4」のとおりである。北側放水口付近の北側護岸（6号機側）以外の防波堤・護岸は高さ0. P. +5. 5m以上ある。本地震・津波後の東電の測定では敷地の多くの地点で本地震前より0. 6～0. 7m沈降していることを考慮しても、基本的には波高5m程度の津波に耐えられるはずである。しかし、北側護岸については、その北側が砂浜であり、北側護岸の高さが0. P. +4. 1mしかないことから、波高5m足らずの津波でも護岸を乗り越え、また砂浜を遡上した津波が6号

機側の4m壁を洗うように浸水する可能性は否定できない。

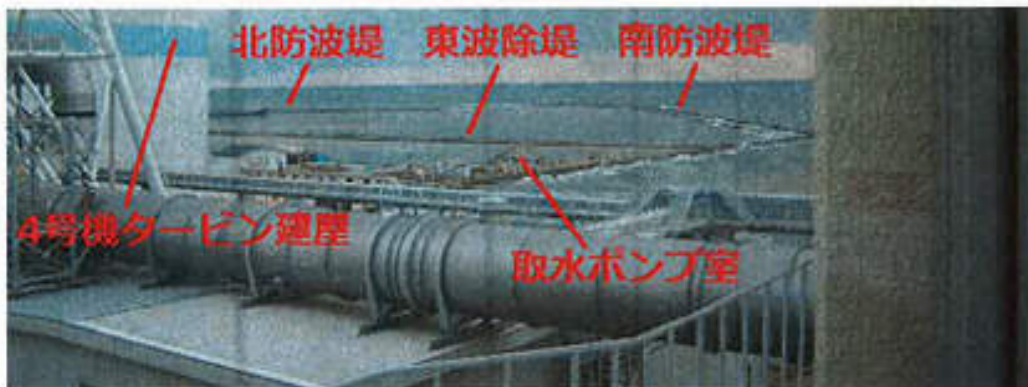
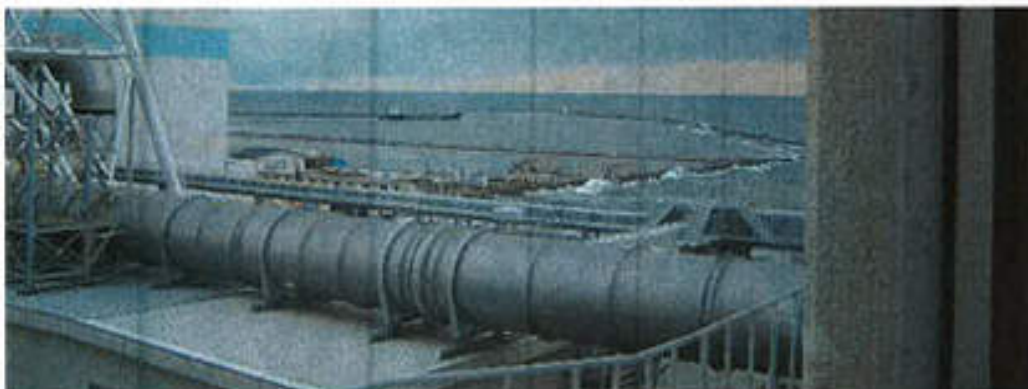
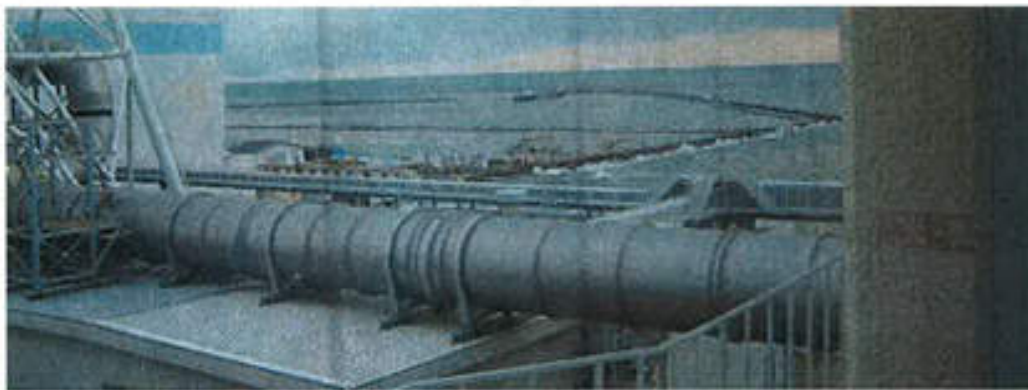
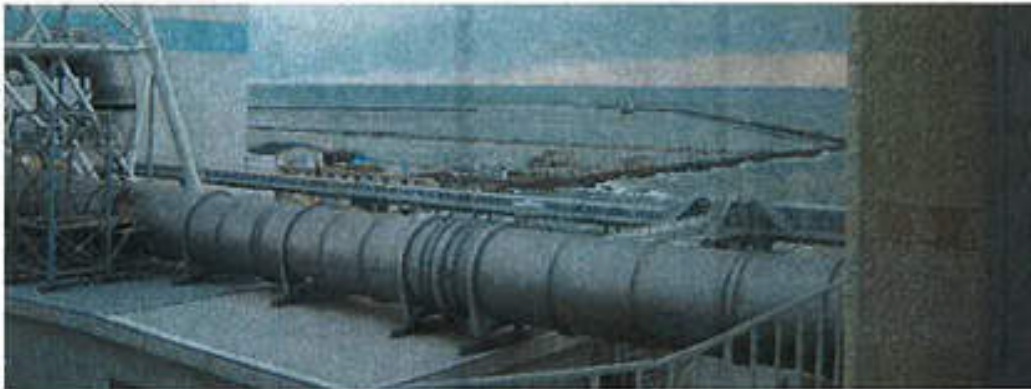
写真2. 2. 3-8 (exif情報上の撮影時刻は15時35分16秒：図2. 2. 3-5①) 東電より提供

写真2. 2. 3-9 (exif情報上の撮影時刻は15時35分50秒：図2. 2. 3-5②) 東電より提供

写真2. 2. 3-10 (exif情報上の撮影時刻は15時36分18秒：図2. 2. 3-5③) 東電より提供

写真2. 2. 3-11 (exif情報上の撮影時刻は15時36分43秒：図2. 2. 3-5④) 東電より提供

第1波が襲来した時刻に撮影された4枚の写真ではいずれも4号機の4m盤に設置されている取水ポンプ室の建物が4m盤に接するところまで見えている。

第1波が押し寄せている時間帯の4枚のいずれの写真においても取水ポンプ室のa部分は2ピクセル、b部分は8ピクセルであるから、これらの写真においては取水ポンプ室の全体が写っており、4m盤の盤面まで見えていると考えられる。そしてこれらの写真では取水ポンプ室の下部が水などによって見えなくなっている様子はない。この写真の1ピクセルは取水ポンプ室西側正面では50～60cmに相当するから、写真の解像度による判別不能部分を考慮しても、4号機4m

盤の浸水はもしあったとしても数十cmにとどまると考えられる。

海水ポンプが被水により機能喪失するには4m盤の盤面から1.6mの高さを超えて津波が浸水する必要がある。しかしそのような浸水状況が写真に写っていないことはもちろん、写真の撮影されていない合間にそのような規模の浸水があったとは考え難い。というのは、津波第1波を撮影したと考えられる4枚の写真は、「図2.2.3-5」で説明したように第1波の波高のピークから波高が低下していく過程を連続して撮影したものと考えられ、波高計設置位置とサイト着付近で波形に変化があった場合でも第1波は波高計設置位置の波形からしてもかなりの長周期の波であるから30秒程度のうちに1mも上昇して下降することはとても考えられない。

したがって、第1波によって4号機の4m盤において、海水ポンプが被水するような浸水はなかったと判断できる。

そして、第1波の到達時刻頃を撮影した4枚の写真には、津波の被害を避けるために港を出て沖合に避難する途中の船舶が写っている。ヒアリングによれば、この船舶の乗員は港を出るまでに津波には遭遇していないとのことである。写真上も外側の北防波堤や南防波堤はもちろん、内側の東波除堤を乗り越えてくる波も写っていない。ヒアリングによれば3号機タービン建屋の東側を1号機方向に避難しながら第1波を目撃した者は、東波除堤を波が越えるのを見たが大きく越えるのではなく台風報道でよく見るような様子だったと述べている。このことから、津波第1波では防波堤を東側から大きく乗り越えてくる津波もなかったと判断できる。

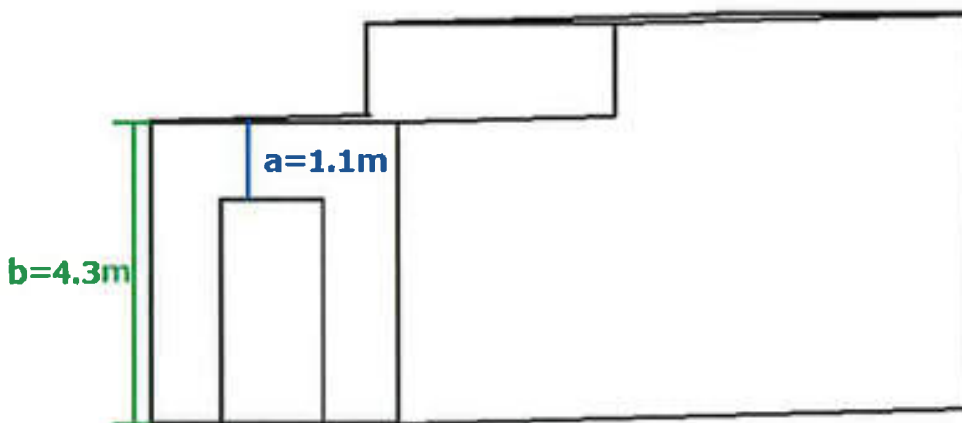
図2. 2. 3-6 取水ポンプ室概念図

この点について具体的にいえば、取水ポンプ室の西側部分の高さ（「図2. 2. 3-6」のb）は4.3mであり、西側部分上端から出入り口開口部上端まで（「図2. 2. 3-6」のa）は1.1mである。写真においてa部分は全部が見えていることが明らかであるから、写真中のa:bが $1.1:4.3 \div 1:4$ であれば、取水ポンプ室の最下端、すなわち4m盤の盤面が写真で見えていることになる。

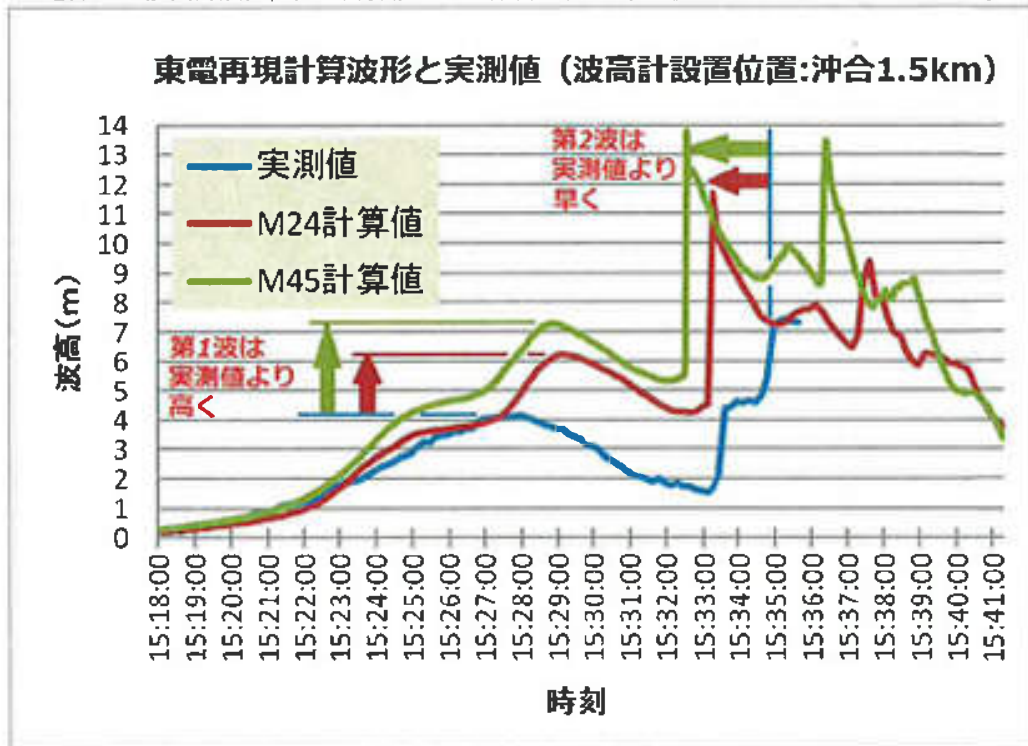
図2.2.3-7 波高計設置位置での実測波形と東電再現計算波形²⁴

当委員会の要求に対して東電が提示した福島第一原発サイトの再現計算に用いた断層モデル（M45）による波高計設置位置での計算波形を見ると、第1波の最大波高は7.256mとなっており、第1波の波高を実測値の8割増しも過大評価するものとなっていた（「図2.2.3-7」参照）。

またその計算波形では、第2波は地震後46分13秒（15時32分31秒）時点の波高6.075mから3秒後には13.777mまで急速に立ち上がっており、実測値の5m以上部分の到達時刻を2分以上早く評価するものであった（「図2.2.3-7」参照）。

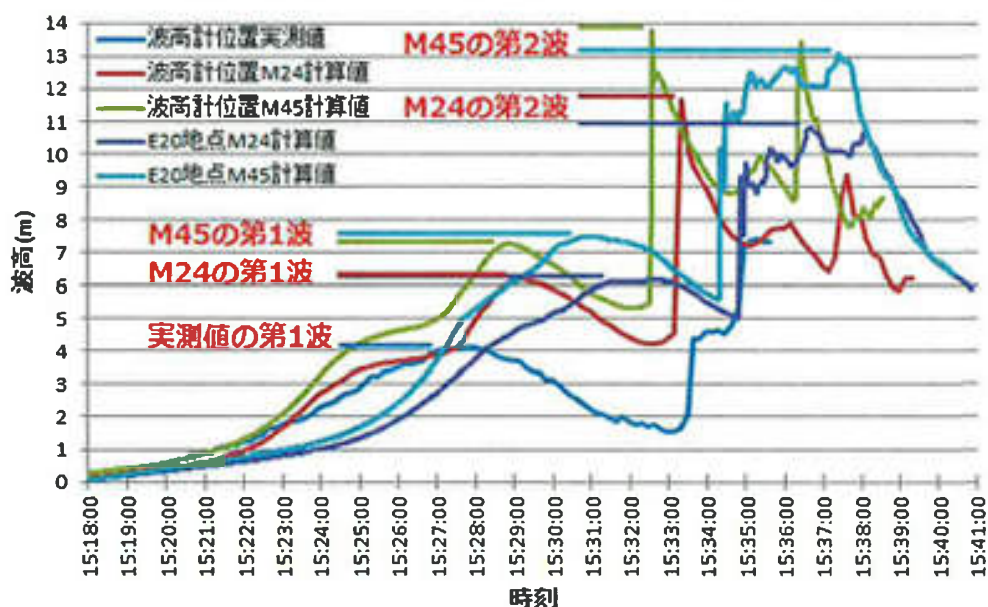
図2.2.3-8 波高計設置位置での波形と1号機海側エリア脇（E20）の波形の関係²⁶

波高計設置位置での波高の過大評価がサイト直前位置での波高評価にどう影響するかを検討する。上記の波高計設置位置での実測値、M24計算値、M45計算値のグラフに、東電津波再現計算報告書のE20地点²⁵でのM24計算値、M45計算値を書き込み（「図2.2.3-8」参照）、断層モデルごとに波高計設置位置と1号機海側エリア脇の波形を比較すると、第1波の波高はほぼ同じであり、第2波の波高は1号機海側エリア脇で波高計設置位置より1m弱低くなっている。

すなわち、波高計設置位置での波高がほぼそのまま1号機海側エリア脇での波高に影響する形になっている。そうすると、波高計設置位置での波高の過大評価はサイト直前での波高の過

大評価につながると考えられる。

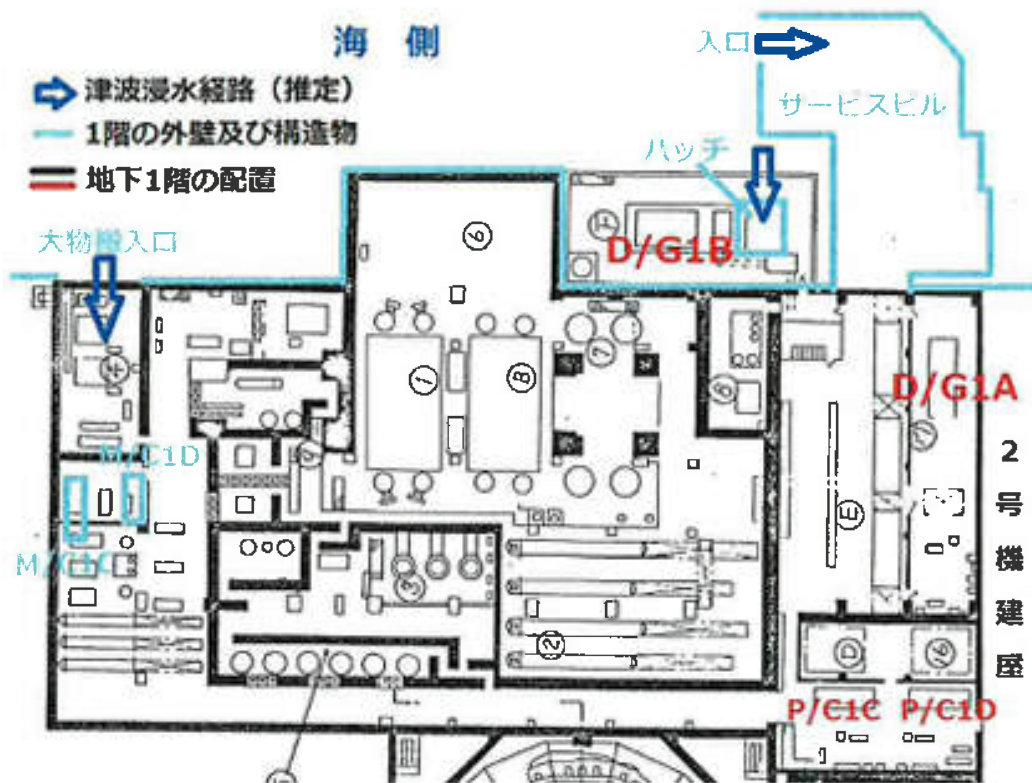
図2.2.3-9 1号機タービン建屋地下1階・1階配置図³¹

というのは、1号機A系のD/Gはタービン建屋地下1階に設置されているが、この部屋にはほかのディーゼル発電機室と異なり建屋外につながる給排気口が開口しておらず³²、津波の浸水はかなり後になるはずである。他方、1号機B系のD/Gはタービン建屋地下1階の海側に設置され、非常用ディーゼル発電機室天井にハッチがあり、これがタービン建屋東側（海側）の壁の外に開口しており、津波の襲来により早期に浸水することになる。

以上から、1号機A系の非常用電源喪失の原因がD/G本体の被水、水没によるとすれば、B系より1、2分早く停止するということは考え難い。

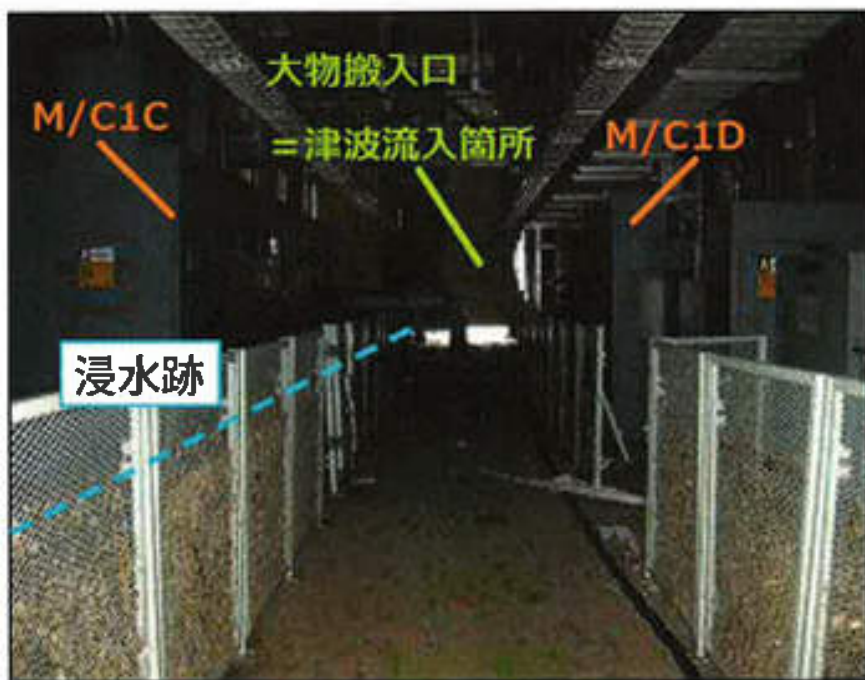
写真2. 2. 3-12 津波後の1号機タービン建屋1階の状況³³

「写真2. 2. 3-12」は1号機A系のM/CであるM/C1Cと1号機B系のM/CであるM/C1Dの位置関係を示したものである。両者は津波の流入口と考えられる大物搬入口との関係で同じ位置にあり、あえて差をつければむしろB系であるM/C1Dの方が津波の流入口に近い。東電の回答でも、M/C1CとM/C1Dで被水、浸水により機能停止することになる部分の高さに違いはなく、実際の被水、浸水高さも異ならないとのことである³⁴。このような位置関係で、M/C1Cだけが先に被水停止するということは考え難い。

そして1号機B系については、運転日誌の記載のみならず、ヒアリングの結果でも運転員がデューゼルトリップの信号を中央制御室で確認していることから、M/CやP/Cの被水停止よりもD/Gの停止が先であった。そうすると、M/C1Dの被水停止はD/G1Bの停止より後となり、したがって、M/C1Dと同時刻となるM/C1Cの被水停止は、D/G1Bの停止よりも後になってしまい、津波による非常用電源の喪失の原因とはならない。
