05. 平成 23 年台風 6 号により高知県東部に群発した深層崩壊の Lidar による解析  
**Geomorphologic study using Lidar on landslides occurred in eastern part of Kochi Pref. by Typhoon No.6, 2011**

○ 笹原克夫<sup>1</sup>  
<sup>1</sup>高知大学

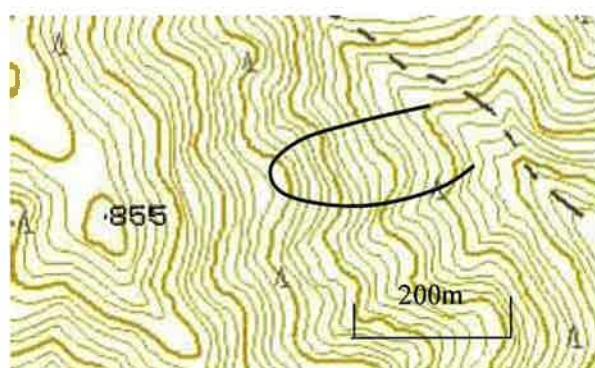
図-2 平鍋地区深層崩壊周辺の地形図

図-2 は本崩壊斜面周辺を表す地形図である。本崩壊はやや突出した小尾根上で発生したことがわかる。しかしそれ以外の情報はつかみ得ない。図-3 はヘリコプターから撮影した崩壊斜面の写真である。これを見ても特別な地形的特徴は把握できない。図-4 は崩壊発生前の Lidar データを国際航業の ELSA MAP で表現したものである。これは色で標高を、濃淡で傾

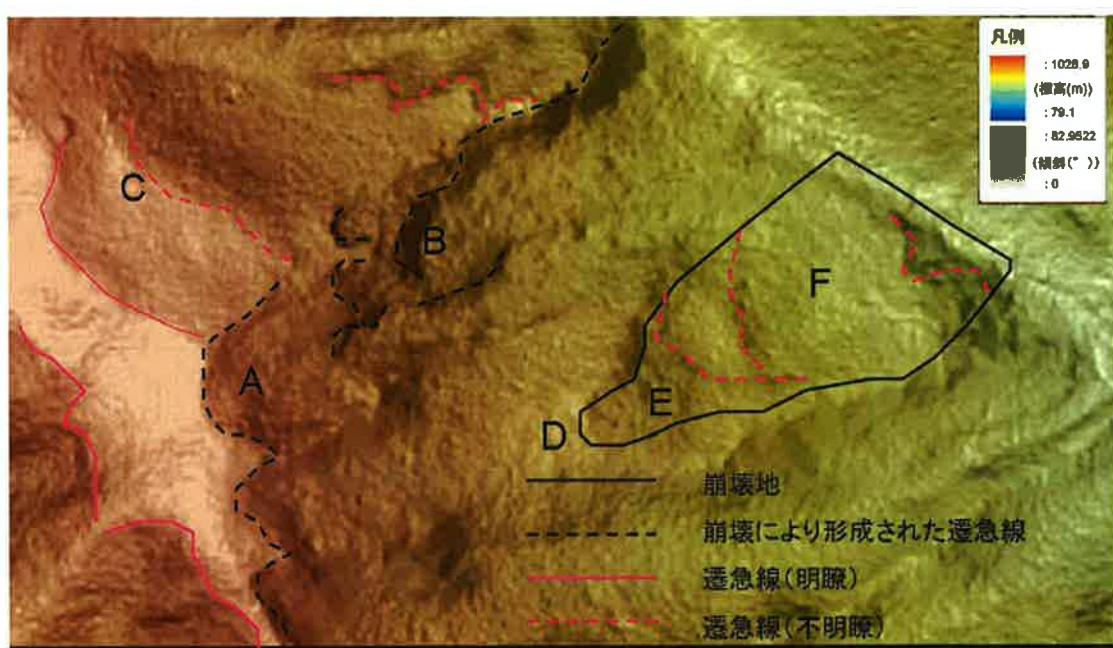
図-4 平鍋地区深層崩壊周辺の微地形（崩壊前）

図-4を見ると、まず稜線上に緩斜面が広がり、その辺縁部には崩壊跡地が多数存在すること(A)、また崩壊跡が認められない部分では斜面内に遷急線が複数認められ(C)、その部分は平滑で、山体クリープにより形成されたことが示唆される。つまり稜線付近の斜面が下方にクリープし、その辺縁部が崩壊している(A,B)と解釈される。また今回の崩壊は尾根状斜面の中腹に存在する緩斜面(D)の直下が崩壊している。これは支綫の末端が下方へのクリープ変形に伴って、崩壊したことを示唆する。またこの支綫末端の崩壊は以前より継続していることが、支綫直下の溪流内に崖錐(F)が形成されていることから推測される。

今回発生した深層崩壊の内、平鍋地区の深層崩壊周辺の地形的特徴を、Lidar を用いて検討した。その結果支綫中腹に緩斜面があり、その直下の急斜面が崩壊したことが判明した。この支綫中腹の緩斜面はクリープにより形成され、未だクリープにより下方への変形と、それに伴う崩壊を繰り返していることが推定された。
