05. 平成23年台風6号により高知県東部に群発した深層崩壊のLidarによる解析
**Geomorphologic study using Lidar on landslides occurred in eastern part of
 Kochi Pref. by Typhoon No.6, 2011**

○笹原克夫¹
¹高知大学

Keywords: 深層崩壊, Lidar, 重力変形, 微地形

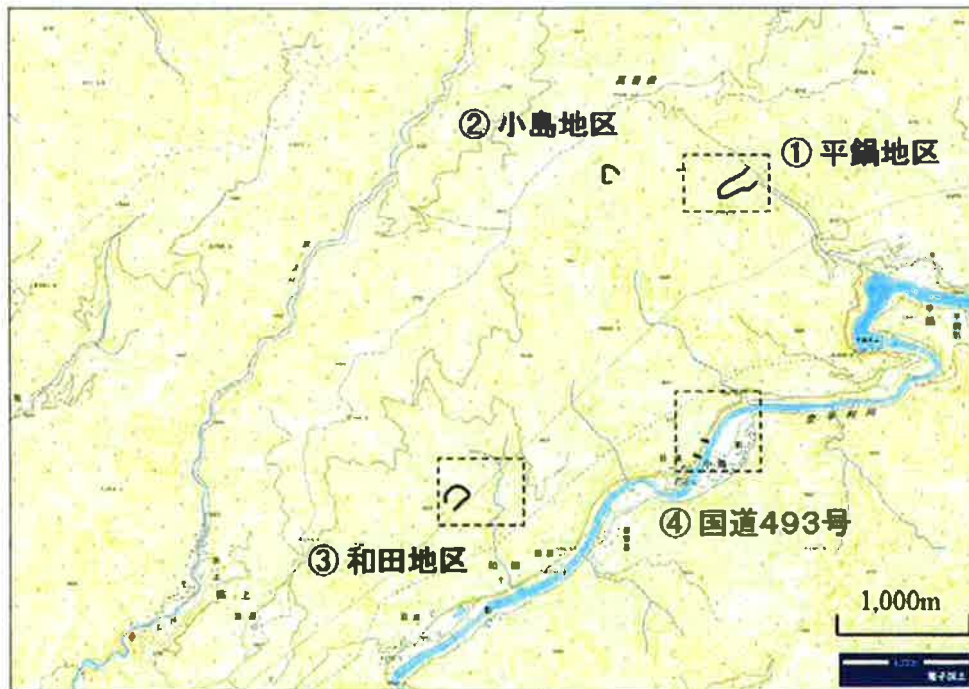
図-1 対象地域と崩壊の分布

図-1に対象地域を示す。奈半利川が東北～南西に流れ、標高600～1,000mの主稜線がそれに平行に位置する。また奈半利川の支流および主稜線から

派生した尾根は北西～南東方向の向きを持つ。今回の深層崩壊はいずれも北西から南東に流れる支流内で発生したものである。

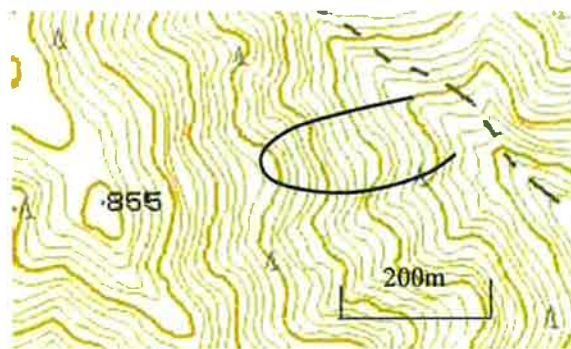
図-2 平鍋地区深層崩壊周辺の地形図

図-2は本崩壊斜面周辺を表す地形図である。本崩壊はやや突出した小尾根上で発生したことがわかる。しかしそれ以外の情報はつかみ得ない。図-3はヘリコプターから撮影した崩壊斜面の写真である。これを見ても特別な地形的特徴は把握できない。図-4は崩壊発生前のLidarデータを国際航業のELSA MAPで表現したものである。これは色で標高を、濃淡で傾

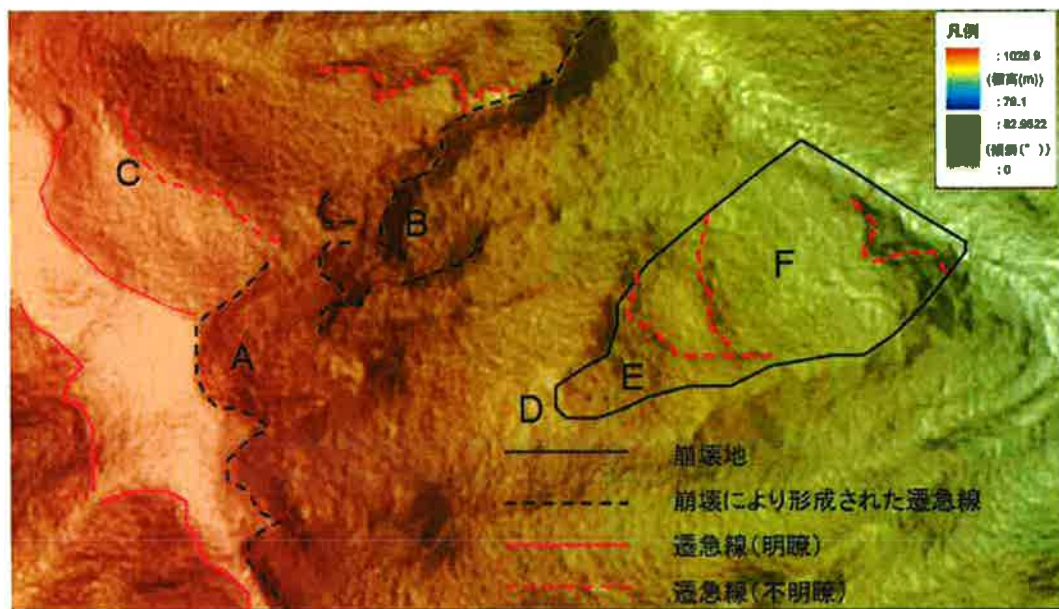
図-4 平鍋地区深層崩壊周辺の微地形(崩壊前)

図-4を見ると、まず稜線上に緩斜面が広がり、その辺縁部には崩壊跡地が多数存在すること(A)、また崩壊跡が認められない部分では斜面内に遷急線が複数認められ(C)、その部分は平滑で、山体クリープにより形成されたことが示唆される。つまり稜線付近の斜面が下方にクリープし、その辺縁部が崩壊している(A,B)と解釈される。また今回の崩壊は尾根状斜面の中腹に存在する緩斜面(D)の直下が崩壊している。これは支綾の末端が下方へのクリープ変形に伴って、崩壊したことを示唆する。またこの支綾末端の崩壊は以前より継続していることが、支綾直下の溪流内に崖錐(F)が形成されていることから推測される。

今回発生した深層崩壊の内、平鍋地区の深層崩壊周辺の地形的特徴を、Lidarを用いて検討した。その結果支綾中腹に緩斜面があり、その直下の急斜面が崩壊したことが判明した。この支綾中腹の緩斜面はクリープにより形成され、未だクリープにより下方への変形と、それに伴う崩壊を繰り返していることが推定された。
