平成25年(ワ)第696号 原発運転差止め請求事件
原告 辻 義則 外56名
被告 関西電力株式会社

準備書面(33)

【高浜原発で起こったクレーン転倒事故についての主張】

平成29年10月3日

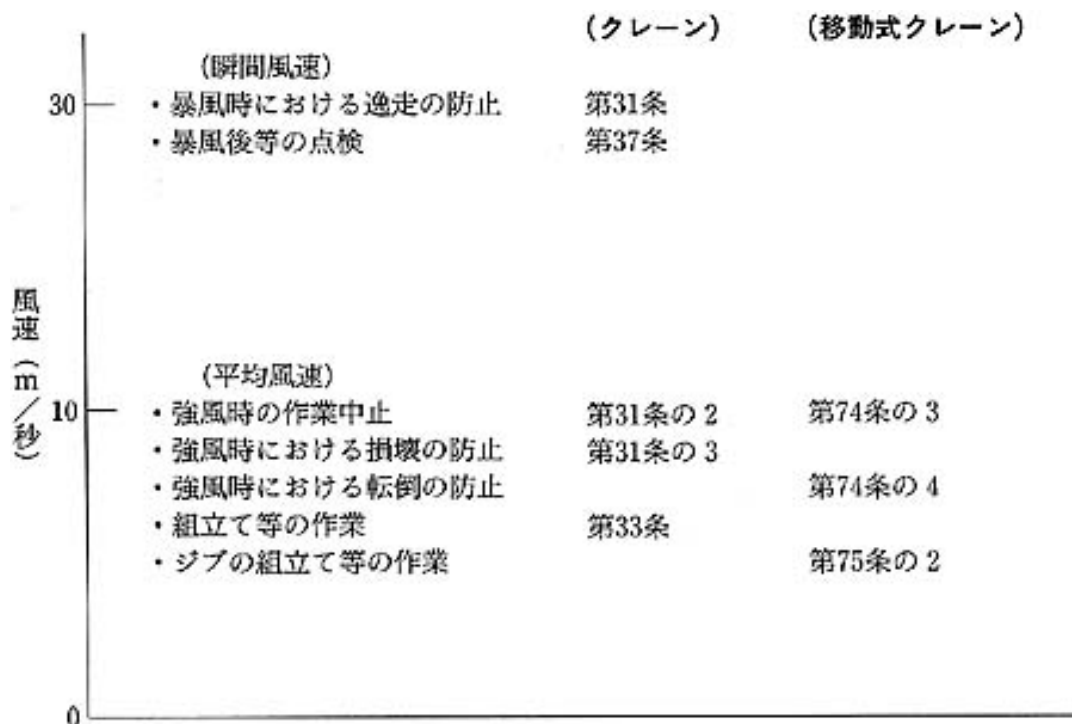
これら規定の意味について、日本クレーン協会は、「この作業中止の強風時とは10分間の平均風速が10m/s以上の風をいい」と説明しており（下図も参照）、「転倒の防止措置を講じる強風時には何m以上の風とはいわずに、作業を中止することです」と呼びかけ、さらに、「移動式クレーンの転倒防止措置を講じないで単に作業を中止しても、待機中に強風にあおられ転倒した例・・・もあります。」「移動式クレーンの運転者を始めとする関係者は、この位の風では大丈夫と安易に判断せず、強風が予想されたら以下のような早めの対策を講じる必要があります。」と注意を喚起している（甲B第30号証の2）。ここに、「移動式クレーンの転倒防止措置を講じないで単に作業を中止しても、待機中に強風にあおられ転倒した例・・・もあります。」とはまさしく本件のことであり、「この位の風では大丈夫と安易に判断せず」と戒められているのは、まさしく本件における被告自身の行いである。

上の図は日本クレーン協会が作成した、クレーン安全規則と風速の関係をまとめた図である。上述したクレーン安全規則74条の3（強風時の運転中止）、第74条の4（強風時における転倒の防止）は風速10m/sから適用されることが示されている。

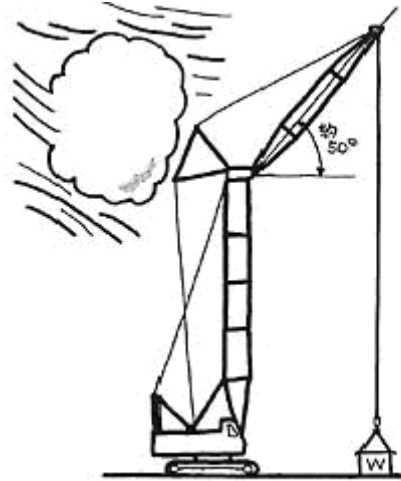
図6

本件において被告が講じたのは、上記のうち③の措置である（但し、風向を考慮していない）。被告は、「ブームを地平面に対し90°、ジブを水平面に対し62°とし、5tのアンカーウェイトを設置した状態」にしたとのことである（甲B第24号証の1、但し、甲B第19号証①の記事によれば、「日中の作業を終えたクレーンは通常、アーム先端から垂らしたワイヤに重りを付けて接地させ安定した状態にする。」とあるので、そのような状態にしたのみと思われる）。

ることができるので、被告はマニュアルを証拠提出されたい。)。なお、被告の処置ではイラストにあるとおり、風向は全く考慮されていない。これでは、緊急措置としても有効性を欠く。

③ タワージブを降ろしてタワーに連結することができないときは次の応急処置をする。

- ・空フック状態にする。
- ・タワージブ角度を約50度にする（待機時のジブ角度については事前にメーカーに確認しておく）。
- ・カウンタウェイト側が風上になるように旋回し、風をタワー背面より受けるようにする。
- ・フックでアンカウェイトをつつて巻上げワイヤロープが張った状態にする。
- ・巻上げ装置、旋回装置のブレーキとロックをかけ、エンジンを止める。

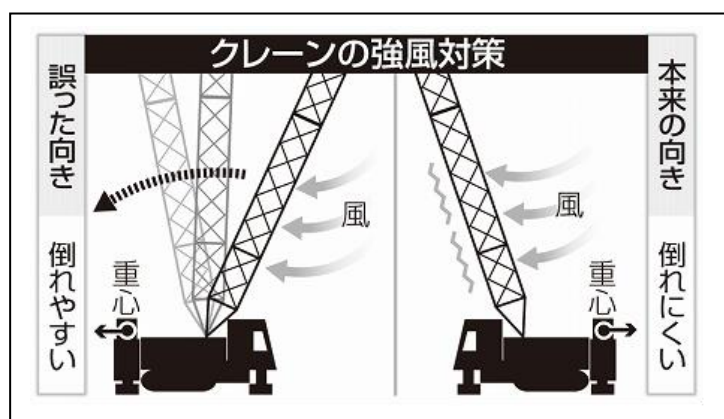
は、5トンの重りで風速42メートルの強風に耐えることができるとする評価基準に基づき、「(通常 of 安定させる方法で) 問題ないと判断した」と言い切ったが、「いつ、だれの判断か」との問いには言及を避けた(甲B第19号証)。「いつ、だれの判断か」との問いに答えることができなかったということは、実際には誰の判断でもなかったということである。高島統括長は、あたかも、風速や風向きを計算に入れた判断を何者かが行ったかのように受け答えしているが、実際には、風向きなどの気象情報など全く考慮に入れることなく、漫然と通常 of 待機方法をとっていたに過ぎないものと考えられる。現に被告は、事故後の記者会見において、風向きは特段考慮していなかったと説明した(甲B第19号証)。

しかし、クレーンの強風対策において、風向きは最も重要な考慮要素である。これは、上記の甲B第30号証の1の風のイラストの通りである。クレーンは風圧によって倒壊するのであるから、風圧を最も受けにくいようにクレーンの向きを変える必要があるし、風下にクレーンの重心があると倒れやすくなるので、重心が風下にならないようにしなければならないからである。下図はこのことを模式的にわかりやすく説明するものである(甲B第19号証)。この記事によれば、「転倒したクレーンは後部にある重心によりバランスを取る構造になっている。マニュアルでは作業終了後に強風が予想される場合、重心のある後部が風上になるよう旋回させ、風を受ける形にして止めるべきだと記載している。」とある。
