美浜 1 号機圧力容器監視試験データについての意見

2012 年 10 月 13 日 井野博満、青野雄太

平成 24 年 6 月 22 日主張書面において開示された美浜 1 号機圧力容器監視試験データについて意見を述べる。

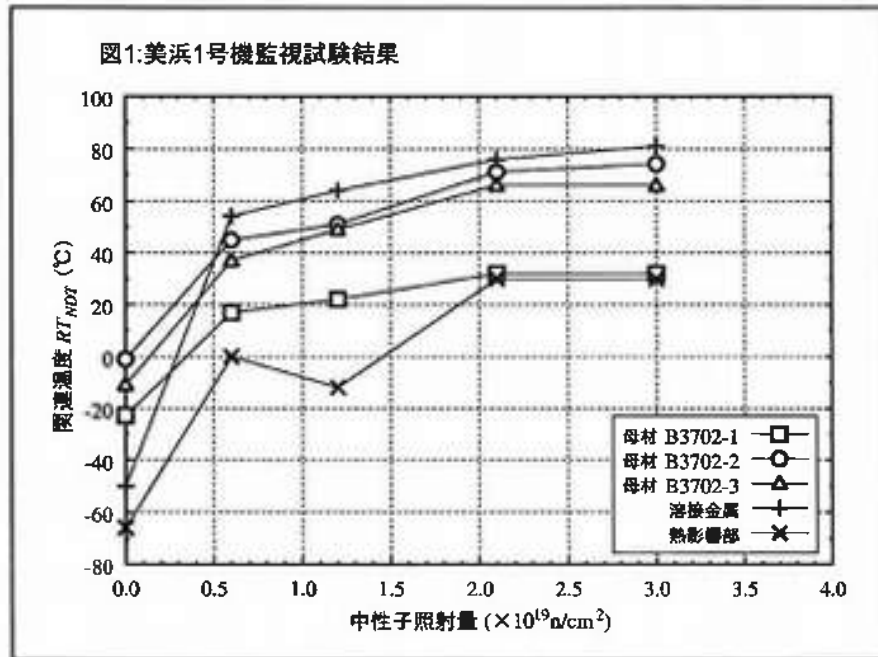
表 2.3-5 によれば、チャージ番号 B3702-1（以下、試料 1 と呼ぶ）の脆性遷移温度（関連温度）は、他の二つの試料（チャージ番号 B3702-2、チャージ番号 B3702-3、以下、試料 2、試料 3 と呼ぶ）の脆性遷移温度にくらべて、監視試験の各回とも 20 ないし 40℃も低く、しかも回を追ってその差が広がる傾向を示している。これらの測定データを同一図上にプロットすると図 1 のようになる。

試料 1 のみ、このように低くなる理由は何か？熱影響部も同様に低い傾向を示すが、これは溶接時の熱履歴の影響がよるものという説明が可能である。しかし、母材ではそういうことは考えられない。明確な説明を求める。

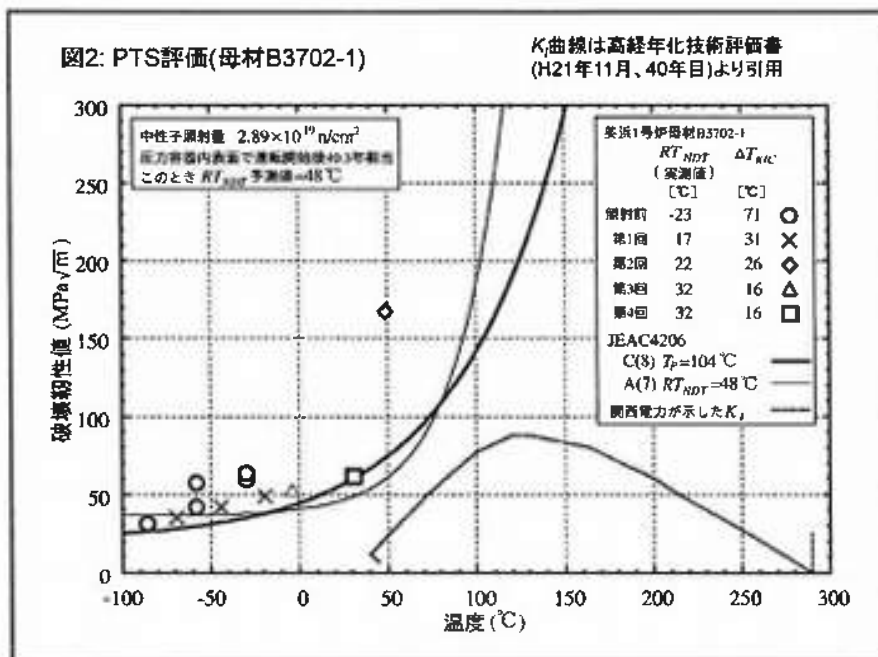
図 2 から図 5 は、開示されたデータに基づき、筆者らが作成した美浜 1 号機圧力容器の破壊靱性遷移曲線 (K_{Ic} 曲線) を示したものである。これらの図には、JEAC4206-2007 附属書 C の方式に従って、破壊靱性測定値を脆性遷移温度の移行分だけ横軸に平行にデータ点をシフトさせてプロットした破壊靱性遷移曲線 (K_{Ic} 曲線) が描かれている。また、これらの図には、美浜 1 号機高経年化技術評価書 (2009 年) 原子炉容器：図 2.3-4 に描かれている PTS 遷移曲線 (K_I 曲線) をあわせて示してある。すべての温度において、 $K_{Ic} > K_I$ であることが脆性破壊を起こさない条件であり、 K_{Ic} 曲線は十分余裕をもって K_I 曲線の上方になければならない。

これらの図は、運転開始後 60 年時点とされる中性子照射量 $2.89 \times 10^{19} \text{n/cm}^2$ に対応する圧力容器破壊靱性遷移曲線 (K_{Ic} 曲線) を描いたものである。しかしながら、I (3) で述べたように、この中性子照射量は、PTS 評価においては 40.3 年時点の K_{Ic} 曲線と読み替えるべきものである。図 2 から図 4 は母材、図 5 は溶接金属の結果である。ここで母材の K_{Ic} 曲線が 3 組ずつあるのは、母材のチャージ番号 B3702-1 から-3 (試料 1 から 3) に対応している。これら母材の図は、高経年化技術評価書 (2009 年) の図 2.3-4 に対応するものである。溶接金属に対応する図は、高経年化技術評価書 (2009 年) には掲載されていない。

これらの図から分かることは、データ点が少ないこと (K_I 曲線とのデッドクロスが懸念される 50~100℃ 付近の温度における監視試験のデータが特に少ない)、遷移温度域の試験が少なくデータのばらつきが小さいこと、データ点の下限包絡曲線である (C8) 式が、最後の第 4 回監視試験データ (図中の□印) によって決まっていること、などである。

破壊靱性の測定データがないときは、附属書Cに記載された方法によるのではなく、附属書Aに記載された方法によって脆性遷移温度から破壊靱性曲線を求めることになっている。これが(A7)式で、ASME K_{IC} 曲線と呼ばれている式である。(A7)式にもとづく破壊靱性曲線を図2から図5中に合わせて描き入れた。その結果を見ると、母材においても両曲線は接近するが、溶接金属においてはデッドクロスを起こしている。このことは、压力容器が特に溶接部から破壊される危険性が高いことを表している。美浜1号機压力容器は、はなはだ危険な状態にあると言わざるを得ない。

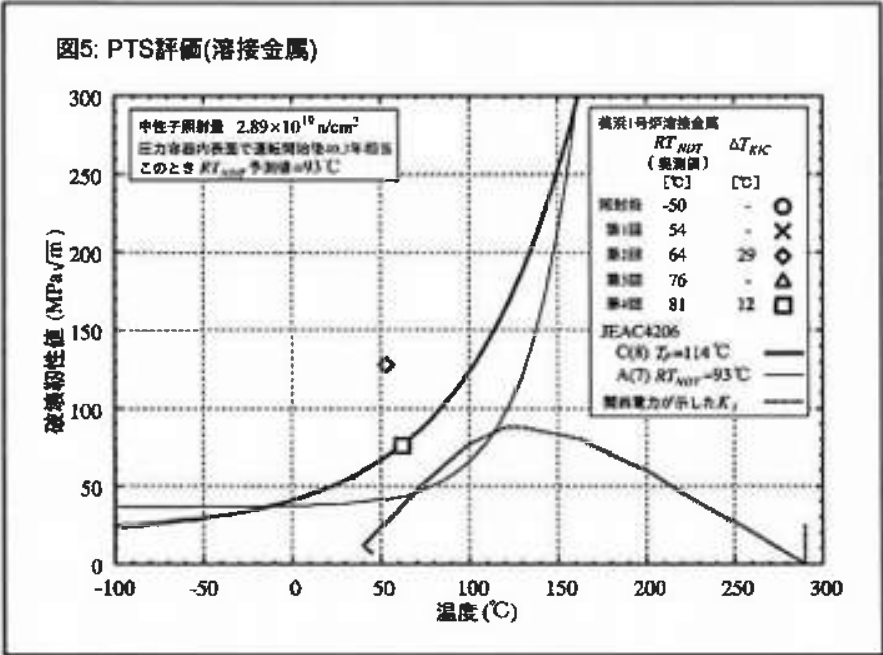
特に、今回開示された溶接金属についての監視試験結果は、信頼に値せず、安全性に大きな疑問を生じさせるものである。図5にはデータが2点しかなく、たった2つのデータ点から下限包絡曲線を引き、溶接金属の破壊靱性値を示すことは無理と言わざるを得ない。よりデータ点が増えれば、さらに下方の破壊靱性測定値が観測されることが強く推定されるからである。しかも、この2点から仮に求めた下限包絡曲線は、図5に見られるように、応力拡大係数 K_I を示すPTS遷移曲線(K_I 曲線)に接近している。さらにデータ点が増えれば、両曲線が重なるというデッドクロスを生じることが推定される。
