東日本大震災:福島第1原発事故 工程表ステップ2へ 安定へ予断許さず

福島第1原発の廃炉に向けた中長期の工程表

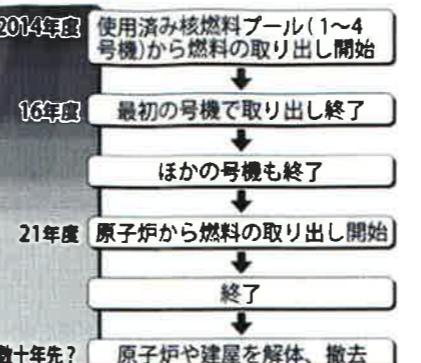
東電や内閣府原子力委員会などは今月初め、廃炉に向けた中長期の工程表案をまとめた。それによると、使用済み核燃料プールから燃料の取り出しを始めるのは早くも3年後。炉内から溶融した核燃料の回収を始めるのは10年後。さらに、原子炉を解体して廃炉完了までは数十年と想定した。

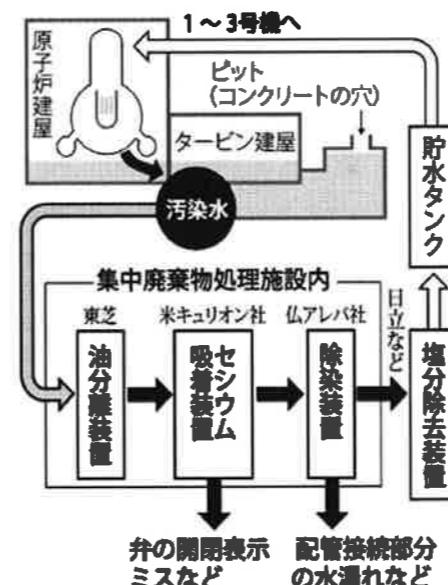
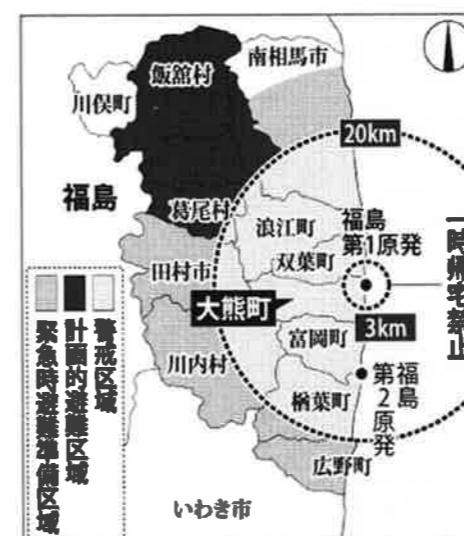
循環注水冷却システムの流れとトラブル

避難地域解除の根拠となる「原子炉の安定的な冷却」のカギが、高濃度放射性汚染水を冷却水に再利用する「循環注水冷却システム」だ。同システムは(1)油分離装置(東芝)(2)セシウム吸着装置(米キュリオン社)(3)除染装置(仏アレバ社)(4)塩分除去装置(日立など)——の四つの部分からなり、汚染水をこのシステムで浄化し、処理水を1~3号機の原子炉の冷却水に利用する。

6月27日に本格運転を始めたものの、弁の開閉表示ミスやコンピューターのプログラムミスなどトラブルが続発。7月以降もアレバの施設で水漏れが相次ぎ、稼働率は70%程度にとどまる。東電は7月中に80%、8月に90%へ引き上げる方針。アレバが達成に向けた取り組み

しかし5月に入って、1号機の格納容器には直径7センチ程度の穴が開いていることが判明。冠水の実現は難しくなった。このため、5月17日に改定した工程表では冠水を断念。大量の高濃度放射性汚染水を浄化して冷却に再利用する「循環注水冷却」を打ち出した。

冠水作業などによって発生した汚染水の量は計約12万立方メートル(6月末現在)。「格納容器は健全」としてきた当初の甘い見通しが災いした。6月27日に浄化システムが本格稼働したものの、トラブルで断続的にシステムが止まるなど、処理は難航している。すべての汚染水の浄化を終えるのは、早くても秋以降になる見通しだ。
