国子監の米俵が  
大にV字に膨らみ

田中三彦  
(元原子炉製造技術者)

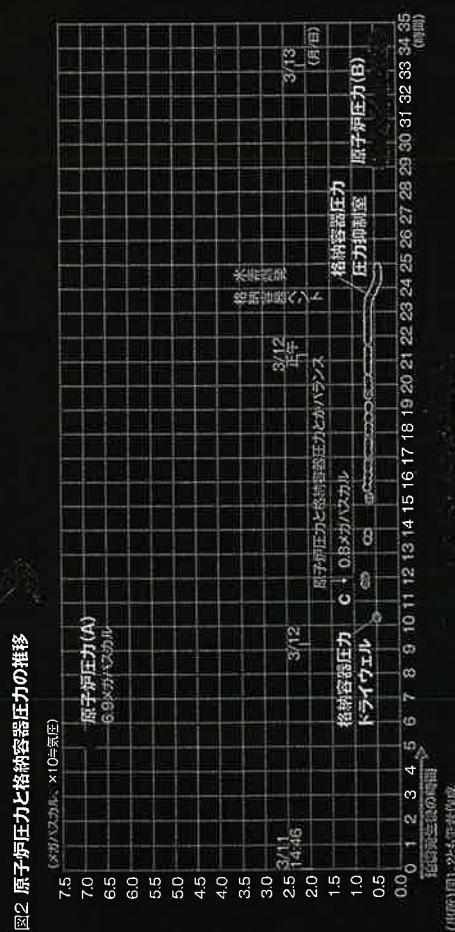
図2 厚子板圧力と格納容器圧力の推移

田中 圧力にも驚くような変化が見られる。まず核燃料を収める原子炉の圧力。通常運転時は約7気圧だが、地震発生から5時間後に約7気圧あった圧力が、12時間後の12日午前3時ごろには8気圧にまで達している（図2のc）。

田中 圧力容器を収めている格納容器（鋼鉄製、厚さから4センチ）内の圧力は、通常運転中は大気圧くらいだが、12時間後の12日午前3時ごろには7・4気圧まで上がった。

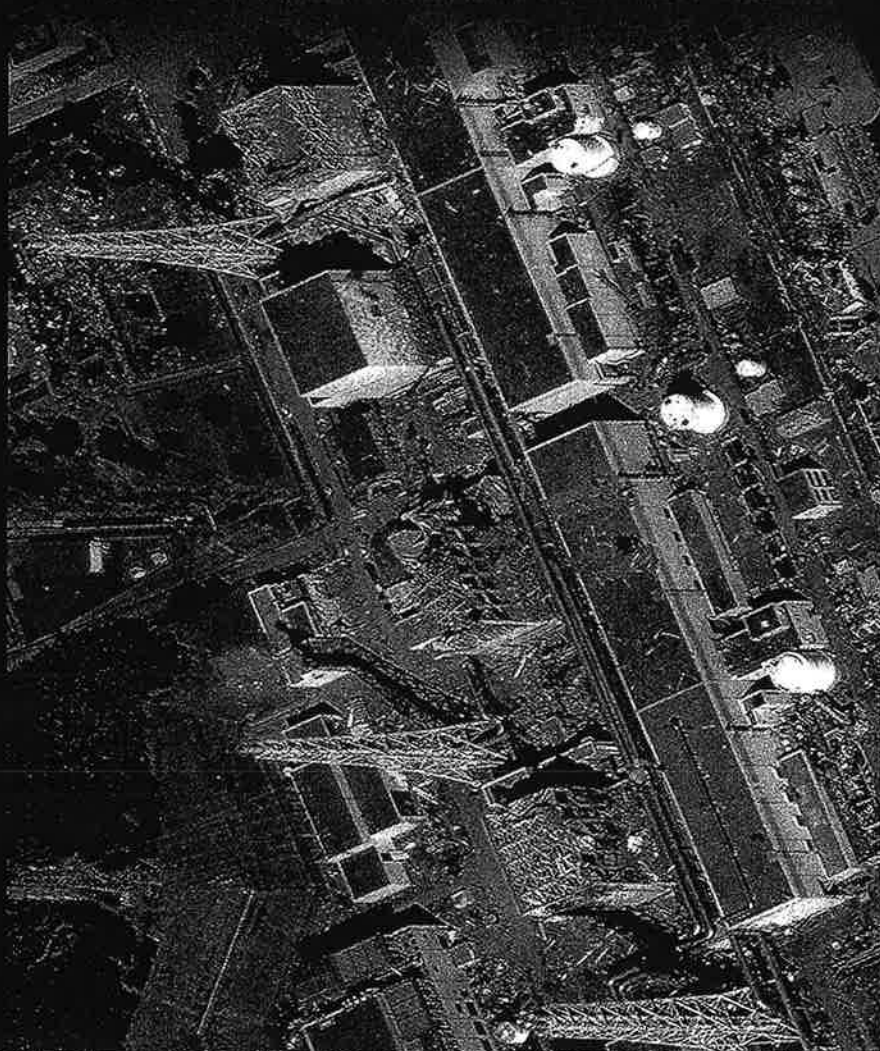
福島第一原発の被災状況（右から1号機、2号機、3号機、4号機）デジタルグローブ社提供
