東京電力福島原子力発電所
事故調査委員会

報告書

東京電力福島原子力発電所事故調査委員会 報告書

2.2.2 地震動に起因する重要機器の破損の可能性

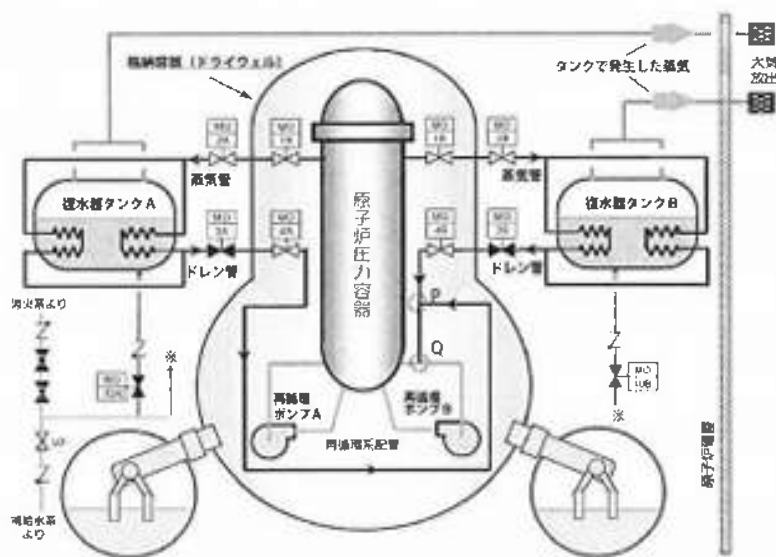
図2.2.4-1 1号機 ICの系統の概略

原発は、原子炉圧力容器の中で核燃料を使って水を沸騰させ、発生した大量の蒸気（圧力約6.8MPa、温度約285℃）を主蒸気管でタービン・発電機に送り、電気を生み出している。しかし、14時47分に主蒸気隔離弁（MSIV）が突然閉止したため、原子炉圧力容器の中で発生する大量の蒸気が行き場を失い、原子炉圧力（炉圧）が上昇し始めた。特に原子炉スクラム直後は核分裂生成物による崩壊熱が大きく、炉圧の上昇は速い。14時52分、炉圧の高まりを感知した非常用復水器（IC、図2.2.4-1）が自動起動した。

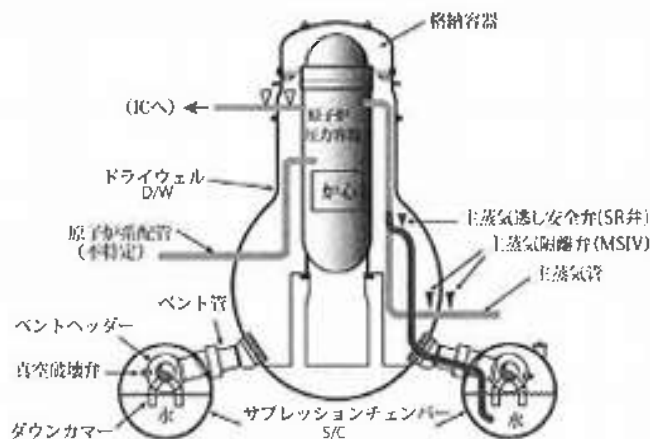
「図2.2.4-3」は、地震発生直後の14時47分に主蒸気隔離弁（MSIV）が閉じた瞬間の1号機の水、蒸気系統の概略を示している。

図 2. 2. 4-3 主蒸気隔離弁 (MSIV) が閉じた瞬間の1号機の状態。この直後から核分裂生成物の崩壊熱で原子炉圧力が上昇し始める。図中、黒い三角形は弁が閉じていることを、白抜き三角形は弁が開いていることを意味する。
