大飯発電所3号機の定期検査状況について（原子炉容器上部ふた制御棒駆動装置取付管台からの漏えいの原因と対策）

大飯発電所3号機の定期検査状況について（原子炉容器Aループ出口管台溶接部で確認された傷について）

関西電力㈱大飯発電所3号機 原子炉容器Aループ出口管台溶接部の損傷について

原子炉容器Aループ出口管台溶接部の
損傷について

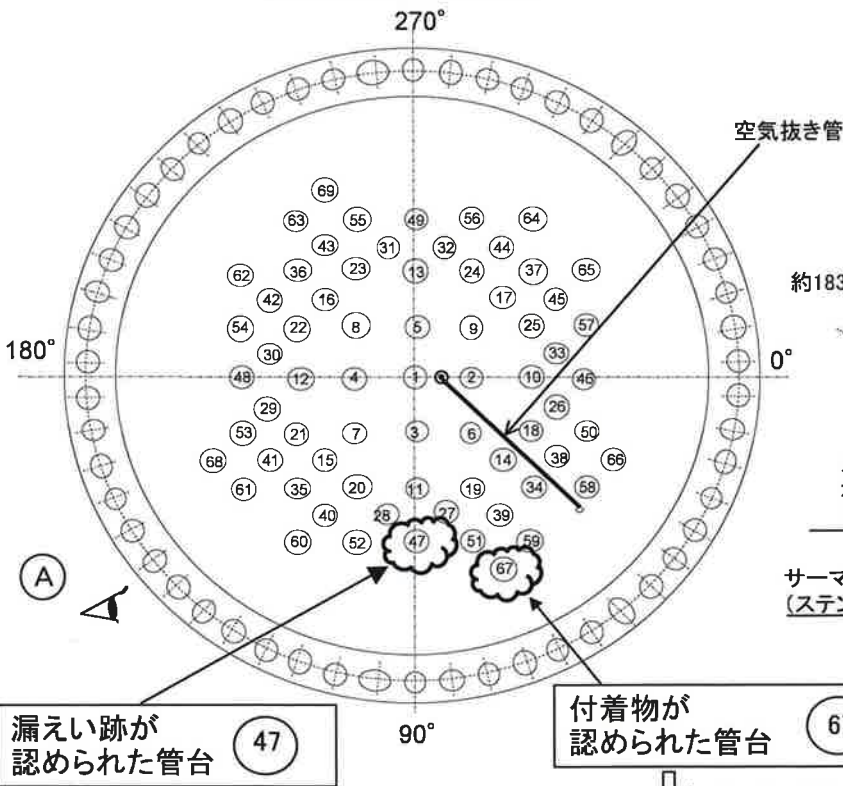
上部ふた管台配置図

大飯発電所3号機（加圧水型軽水炉 定格電気出力118万キロワット、定格熱出力342万 3千キロワット）は、平成16年4月20日から第10回定期検査を実施していますが、5月4日、原子炉容器上部ふたの管台70箇所の外観目視点検準備を行っていたところ、制御棒駆動装置取付管台1箇所（No.47）の付け根付近に白い付着物（1次冷却水に含まれるほう酸）を確認しました。ほう酸は当該管台の周囲にのみ認められたことから、当該管台からの漏えいであることが確認されました。

また、他の管台（69箇所）についても点検を行ったところ、5月5日、温度計取付管台1箇所（No.67）の側面および付け根付近にも、付着物が確認されました。

試運転時(平成3年)に上部シール部から漏えいした事象があり、その漏えい跡が残っていた可能性が高いと推定

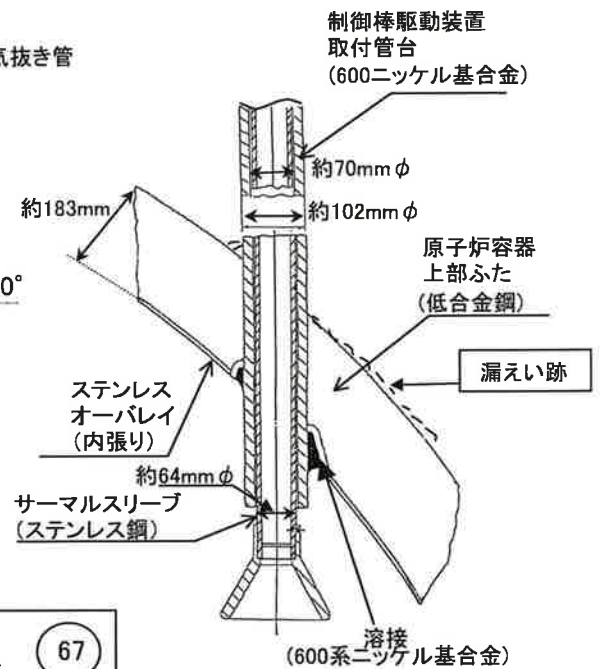
制御棒駆動装置取付管台構造図

以上のことから、制御棒駆動装置取付管台（No.47）での漏えいは溶接金属内での半径方向の割れが貫通し、漏えいに至ったものと推定しました。

調査の結果、割れの特徴や海外事例調査等から、初期に発生した割れは溶接施工不良等による欠陥の可能性についても否定できないものの、当該管台270° 付近において、溶接部の表面仕上げ(バフ仕上げ)が行われていなかったことに起因して、溶接部表面に比較的高い引張り残留応力が発生していたことにより、PWSCCが発生した可能性が高いことが確認されました。

管台溶接部において、表面仕上げが不十分であったことに起因して発生したPWSCCを起点として、1次冷却水中の環境下において溶接金属内をPWSCCが進展し、貫通に至ったことにより、漏えいが発生したものと推定されました。なお、初期の割れについては、溶接施工不良等による欠陥の可能性についても否定できません。

管台本体材料変更
600ニッケル基合金 → 690ニッケル基合金
(耐応力腐食割れ性の向上)

溶接部材料変更
600系ニッケル基合金 → 690系ニッケル基合金
(耐応力腐食割れ性の向上)

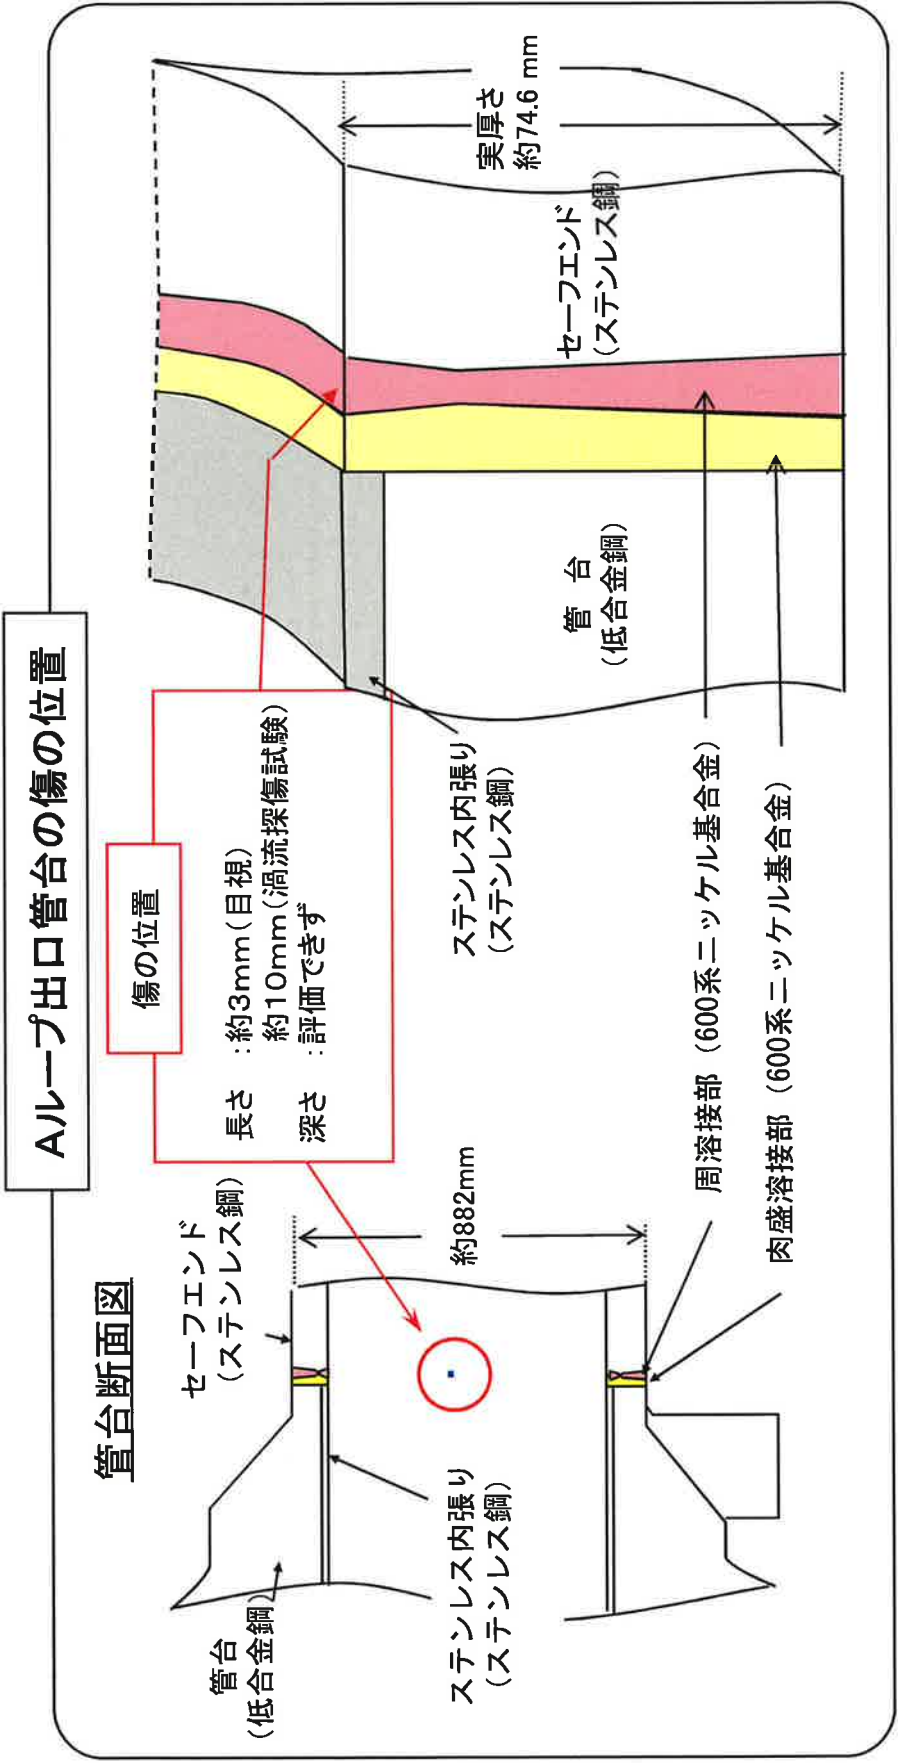
1. 事象の概要②

定期検査中の大飯発電所3号機において、国内外で発生した600系ニッケル基合金溶接部での応力腐食割れ事象を踏まえ、原子炉容器出入口管台溶接部のウォータージェットピーニング工事^{※1}実施前の確認のため渦流探傷試験（以下、「ECT」という）^{※2}を実施したところ、Aループ出口管台溶接部に有意な信号指示が1箇所認められた。

- ・超音波探傷試験を実施したが、傷の深さは評価できなかった。
- ・傷の深さを確認するため、切削しながら目視観察を実施した。

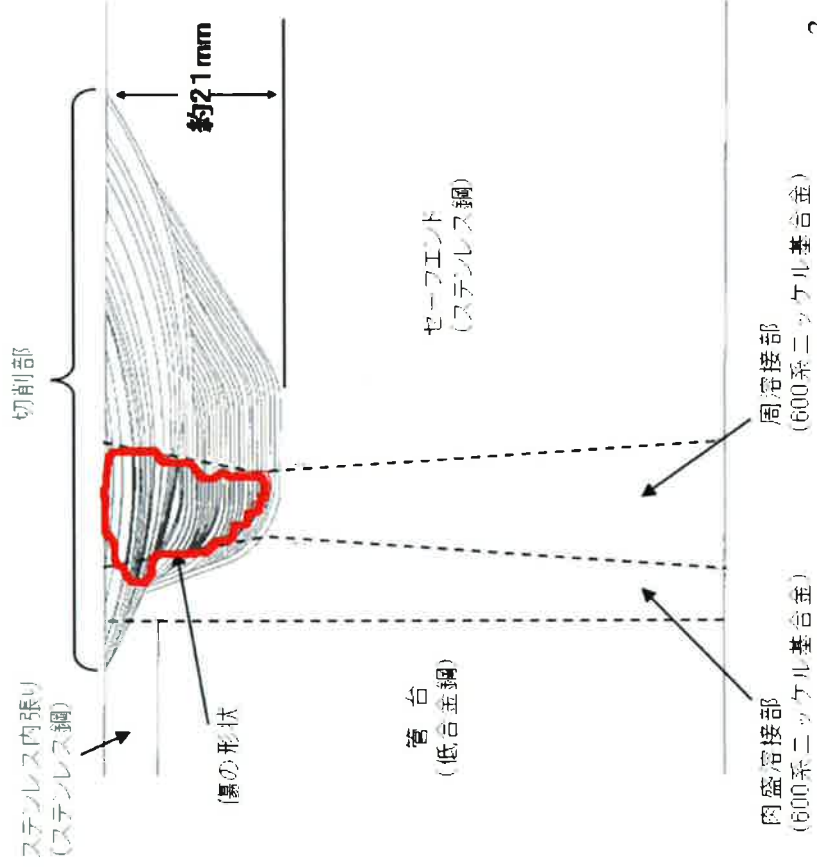
2. 切削結果②

水中カメラにより詳細に点検したところ、傷の形状は複数に折れ曲がるとともに枝分かれました長さ約3mmの割れであり、1次冷却材環境下における応力腐食割れ^{※3}の特徴を有しており、傷の周辺では、引張応力が残留する可能性がある機械加工^{※4}跡を確認しました。これらのことから、1次冷却材環境下における応力腐食割れの可能性が高いと推定しました。

- 当該傷はいずれの深さでも軸方向で、複数の折れ曲がりおよび枝分かれした形状であった。
- 当該傷の周辺に、引張応力が残留する可能性がある機械加工跡を確認した。
- 渦流探傷試験結果から、当該傷はセーフエンドおよび低合金鋼には達していないことを確認した。

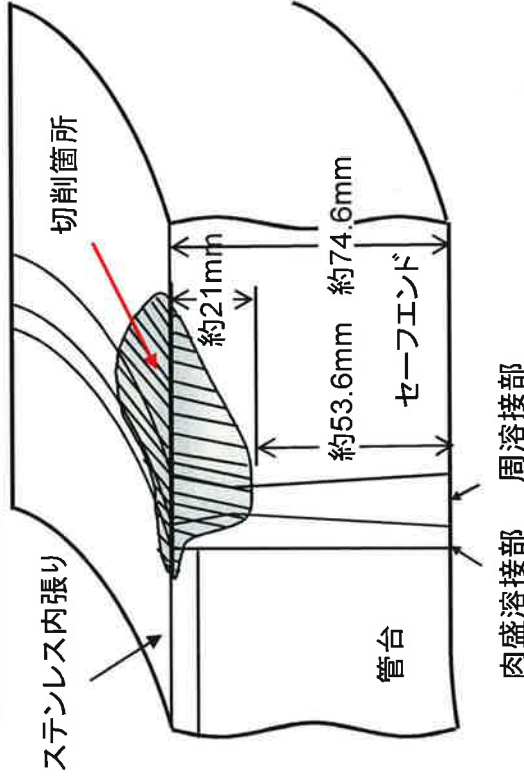
【上から見た切削形状】

- 局所切削モデル（箱型形状）を用いて以下の評価を実施
 - ・強度評価：設計・建設規格に基づき、管台部の強度評価（通常運転時、事故時の圧力及び熱等によるもの）を行い、国の技術基準に適合していることを確認。
 - ・耐震評価：耐震設計技術指針に基づき、管台部の耐震評価を行い、国の技術基準に適合していることを確認。
- その他
 - ・残存している当該部で流れに乱れが生じることによる侵食等の可能性についても評価を行い、発生しないことを確認。

更に、当該接液部については、切削部も含め600系ニッケル基合金溶接部の応力腐食割れに対する更なる信頼性向上のため、690系ニッケル基合金を用いた肉盛溶接補修の具体的工法等を検討し、次回定検に実施する。
