**関西電力(株)大飯発電所3号機原子炉容器
Aループ出口管台溶接部の損傷の原因と対策について**

大飯発電所3号機 原子炉容器Aループ出口管台溶接部の傷の原因と対策について

原子炉容器出口管溶接部の損傷

原子炉容器上蓋管台部の1次冷却材漏洩経路等調査

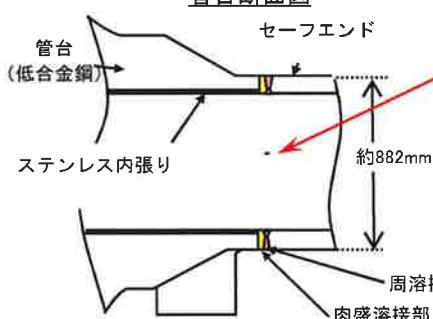
Aループ出口管台の傷の位置

傷の位置

長さ : 約3mm(目視点検)
約10mm(渦流探傷試験)
深さ : 評価できず

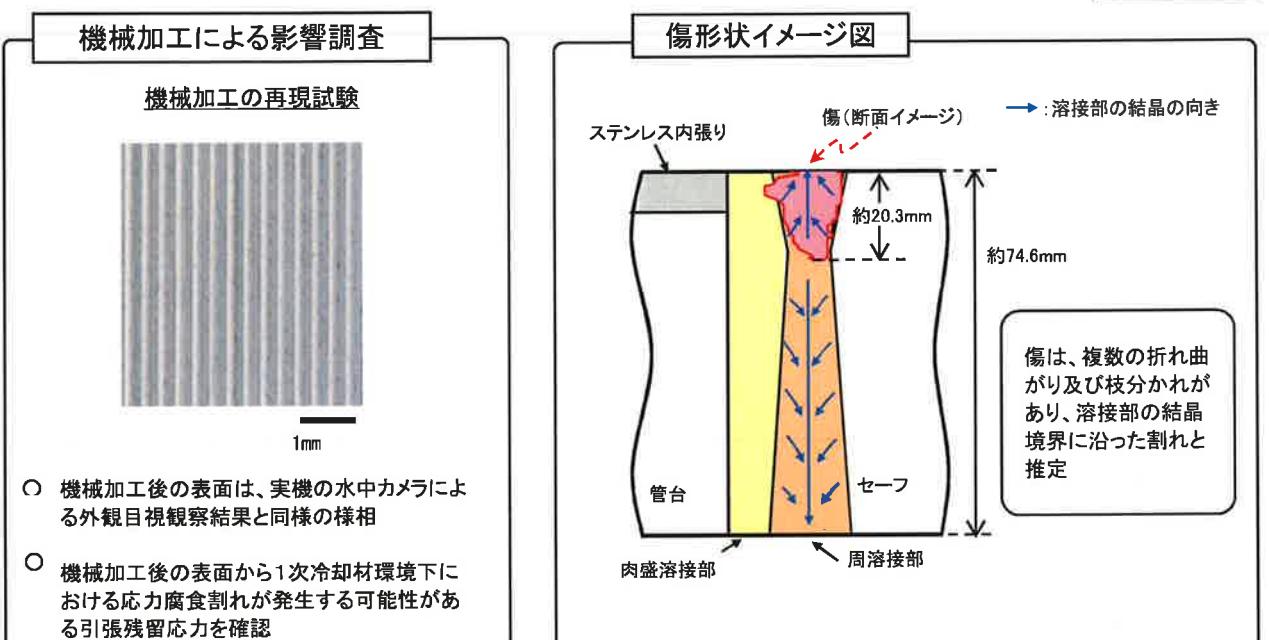
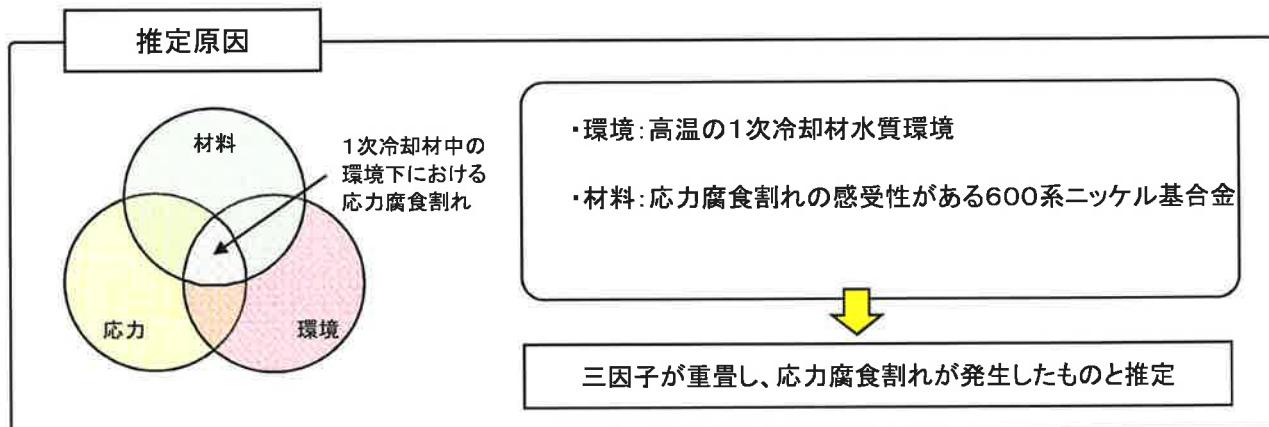
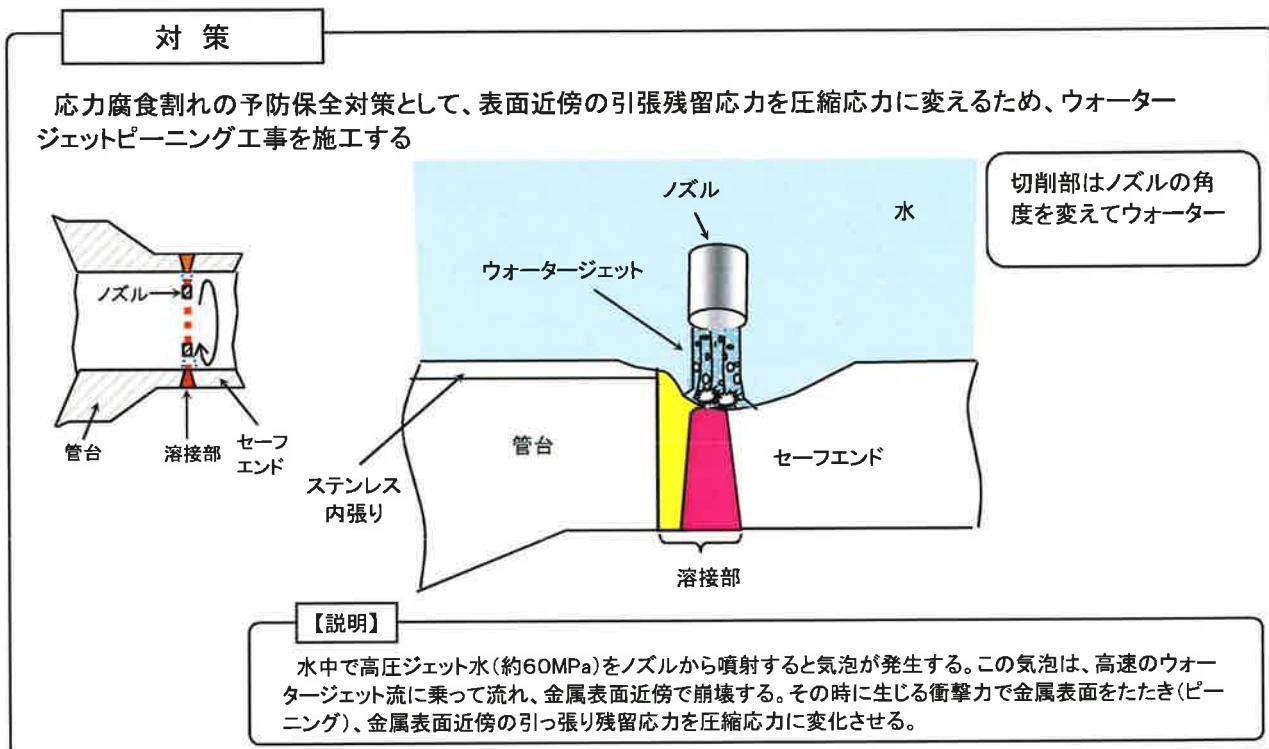
スンプ観察結果

原子炉容器Aループ出口管台溶接部において、渦流探傷試験（以下、「ECT」という）^{*1}による有意な信号指示が認められた部位について、有意な信号指示が確認されなくなるまで切削を行った結果、深さ約20.3mmの傷であることが確認された。

原因に関する詳細調査の結果、原子炉容器の製作時、原子炉容器出口管台^{*2}とセーフエンド部^{*3}を600系ニッケル基合金で溶接し、機械加工を行ったことにより、高い引張残留応力が発生し、その後、運転中の環境下で応力を受けたことによりPWS CC^{*4}が発生、進展したものと推定した。

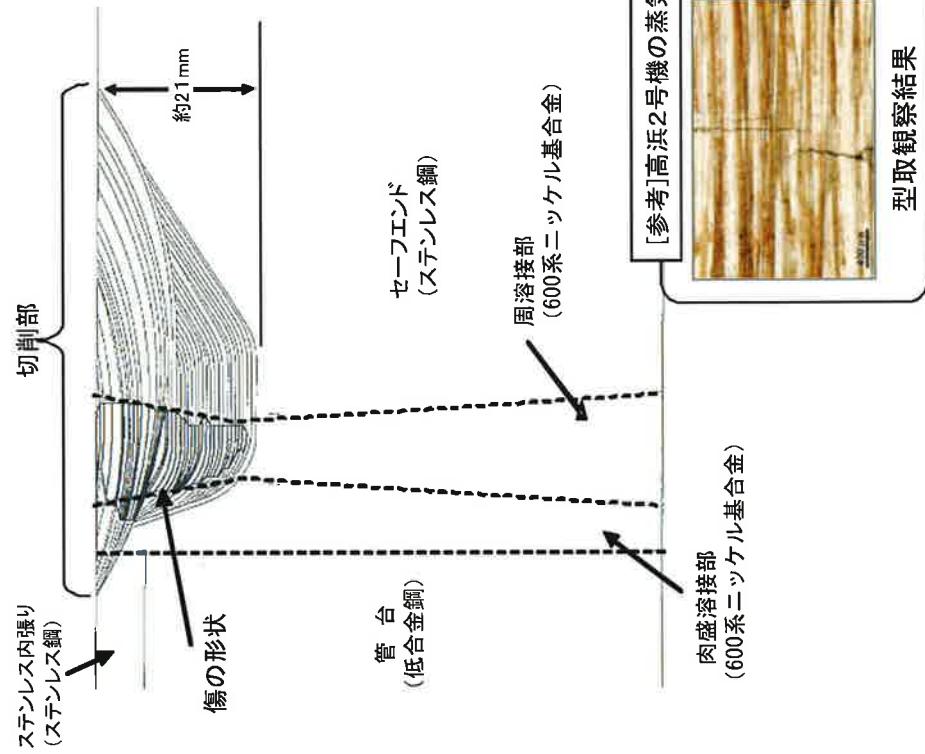
型取観察結果
シンブ観察結果

- 当該傷はいづれの深さでも複数の折れ曲がり及び枝分かれがあり、デンドライト境界に沿つたものと推定。
- 当該傷周辺に機械加工跡が確認されたことから、PWSCC発生の可能性があると考えられる約300MPaを超える引張残留応力が発生していたものと推定。
- ECTの結果から、当該傷はセーフエンド及び低合金鋼には達していないことを確認。

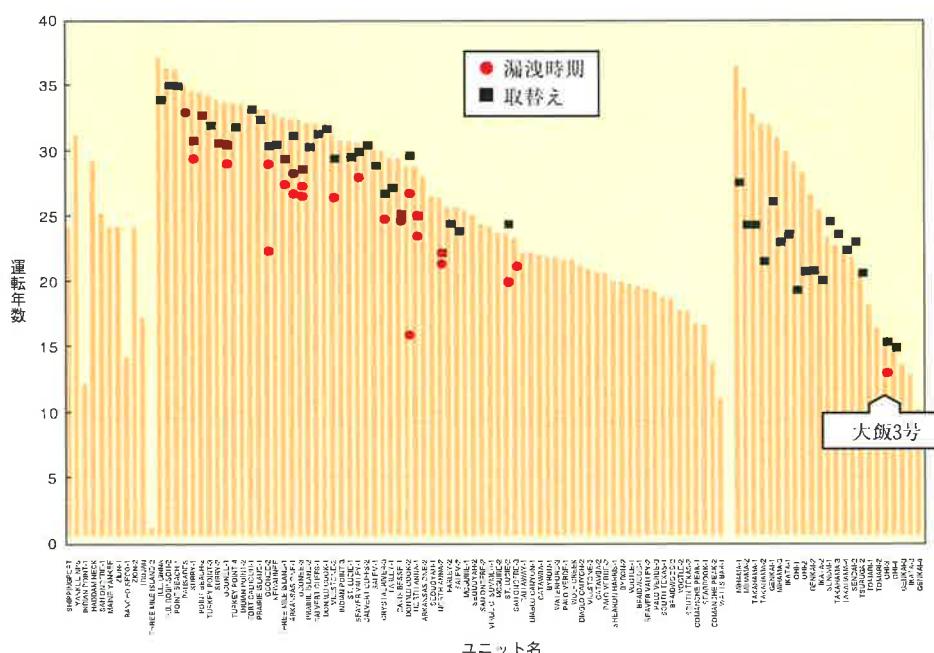
図 17 運転年数と RV 上蓋管台からの漏洩時期⁽⁵⁾

海外を含めた上蓋の交換時期を図 17⁽⁵⁾に示す。大飯 3 号は他のプラントと比較しても短時間（約 10 万時間）で漏洩に至っていることが分かる。発生域のき裂進展速度は進展域のき裂進展速度に比べて充分に遅いという報告もあり⁽⁶⁾、発生域のき裂進展を考慮するとこの短時間での漏洩は説明が難しい。しかし、J-groove 溶接部には製造時から存在すると考えられる空隙が観察されており、運転初期にこの空隙が開口し、運転の初期から進展域の進展速度で PWSCC が進展した可能性がある。初期欠陥が進展域の PWSCC 速度をもたらす概念図を図 18 に示す。この初期欠陥による短時間漏洩の可能性について、

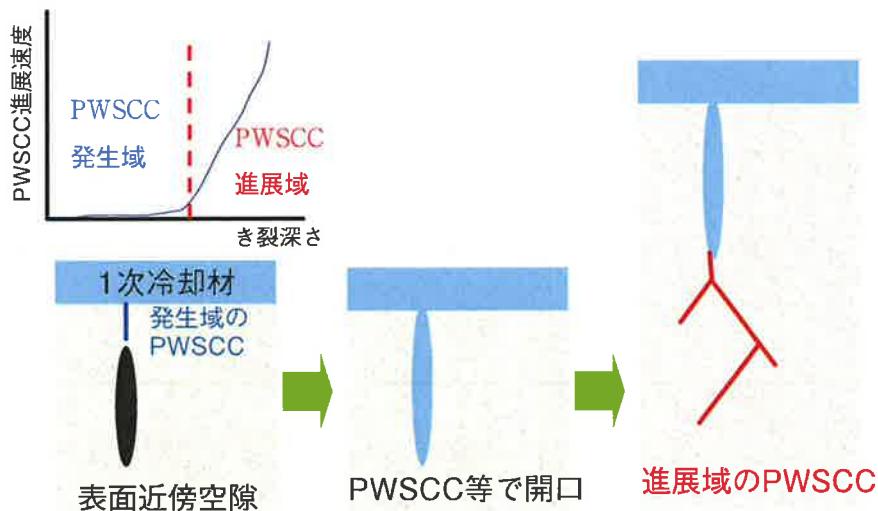
図 18 表面近傍空隙により PWSCC 進展域での速度へ変化する概念図

溶接欠陥が観察された。当該部にはグラインダー仕上げのままの表面が残され、この強加工面を起点としてPWSCCの発生が促進される可能性も報告されており、これが溶接欠陥と同様、初期欠陥として作用することも考えられる。このような初期欠陥が溶接部表面近傍に存在することが、漏洩にいたるまでの時間が比較的短時間となった原因の一つである可能性がある。
