# 1 原子炉容器

① 原子炉容器

美浜1号炉の原子炉容器の主な仕様を表1-1に示す。

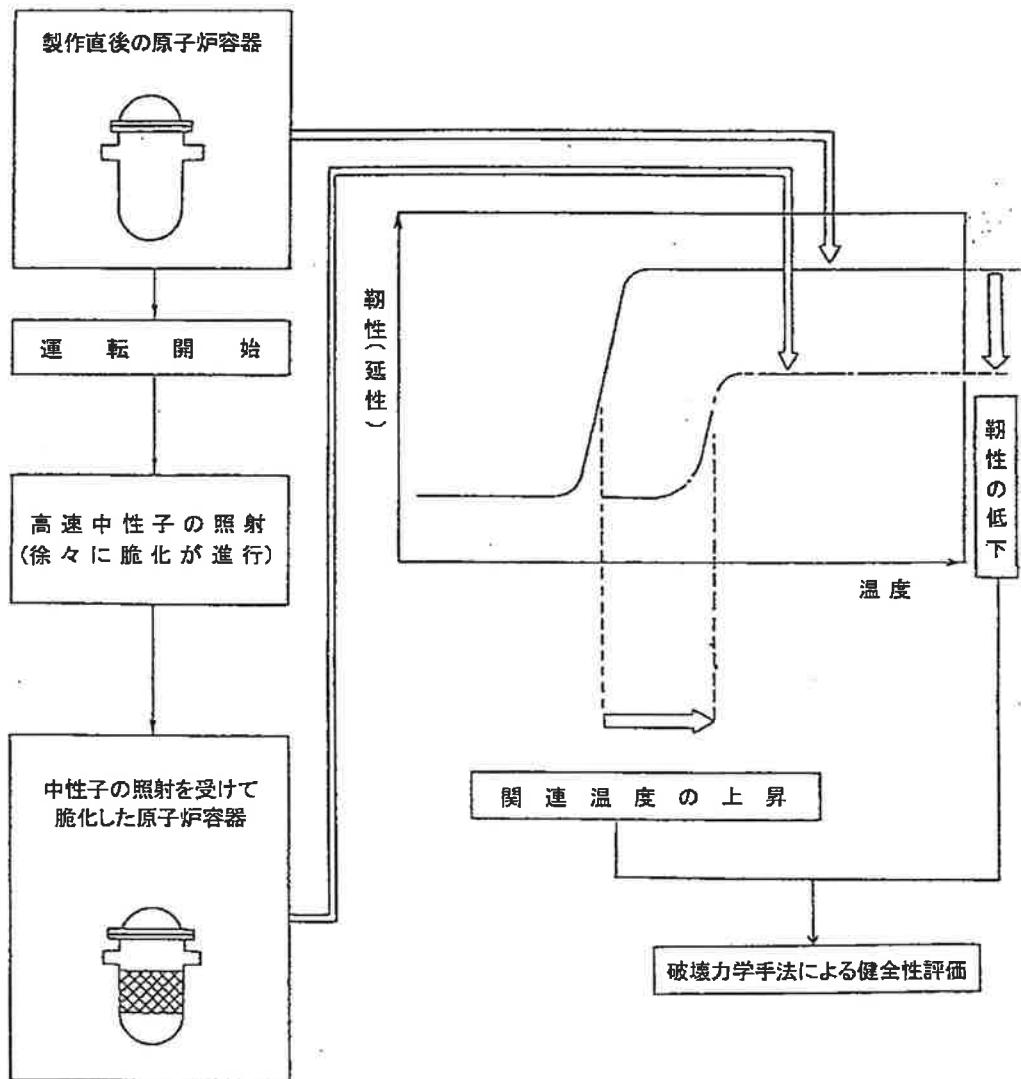
図2.3-2 原子炉容器胴部（炉心領域部）の中性子照射脆化に対する健全性評価

一般的に材料は中性子の照射を受けると非常に微小な欠陥（析出物やマイクロボイド）が生じ、このような欠陥が存在すると材料の変形の際（転位の移動）の抵抗となり、破壊に対する抵抗（韌性）の低下が生じる。原子炉容器の胴部（炉心領域部）においては、中性子照射とともに関連温度（R T<sub>NDT</sub>）が上昇し、上部棚吸収エネルギー（U S E）が低下することは広く知られており、中性子照射脆化と呼ばれている（図2.3-2参照）。
