東京電力福島原子力発電所
事故調査委員会

参 考 資 料

【参考資料2.2.3】

津波襲来と全交流電源喪失の関係について

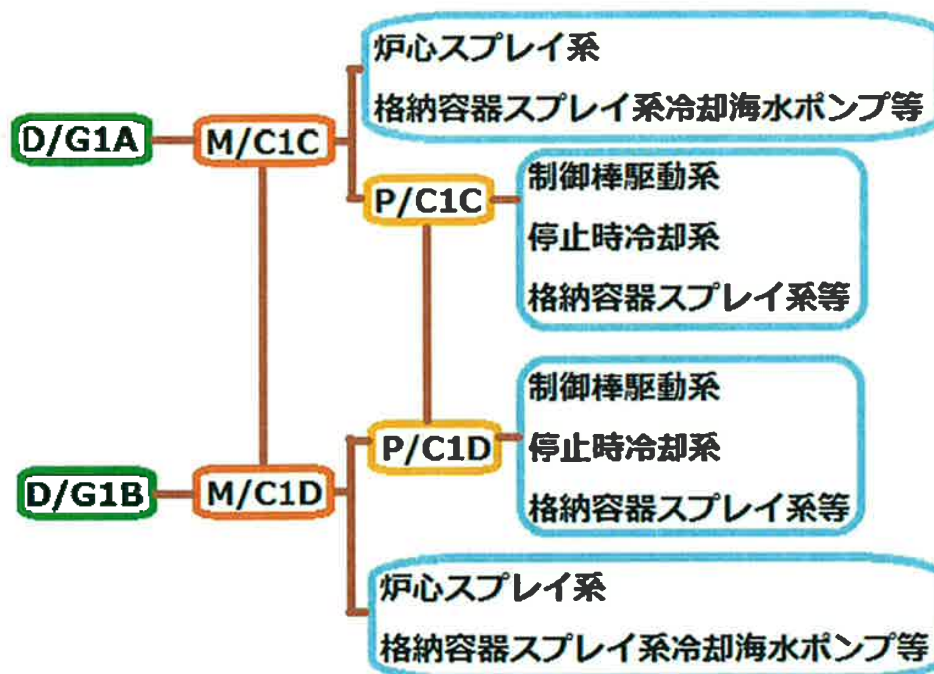
図2.2.3-2 非常用電源系統概略図 (1号機)

Dと呼ばれている。D/Gが故障等により停止するか、M/CやP/Cが故障等により機能喪失すればその系統の非常用交流電源の喪失に至る。「表2.2.3-1」では、そのタイミングの早い方を抜き出している。

1号機では、コンピュータ記録は15時17分までしかなく、当直員運転日誌には「15:37 D/G1Bトリップ→SBO (A系トリップはいつ?)」と記載されている。ヒアリングによれば、1つ目のD/Gが停止して、なぜ停止したのかを調べているうちに次のD/Gも停止してSBOとなり、2つのD/Gの停止時刻の差はものの1、2分、長くて2、3分であったという¹⁵。したがって、A系のトリ

ップは15時35分か36分と考えられる。

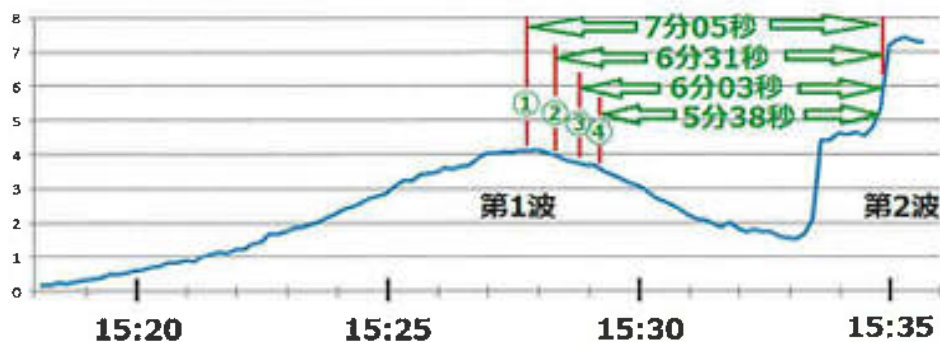
図2.2.3-5 第1波写真撮影対象説明図

東電から提出された一連の未公開の写真には、津波第1波が福島第一原発に到達したと考えられる時刻に撮影されたものが4枚含まれていた（撮影位置及び撮影方向は「図2.2.3-4」に記入した）。波高計の実測波形に津波第2波着岸の写真との撮影時刻の差を書き込むと「図2.2.3-5」のようになる。津波の波形に変化がない場合各写真は①から④までの第1波の最大波付近を撮影したことになる。
