平成25年(ワ)第696号 原発運転差止め請求事件

被告 関西電力株式会社

準備書面19
【老朽化問題】

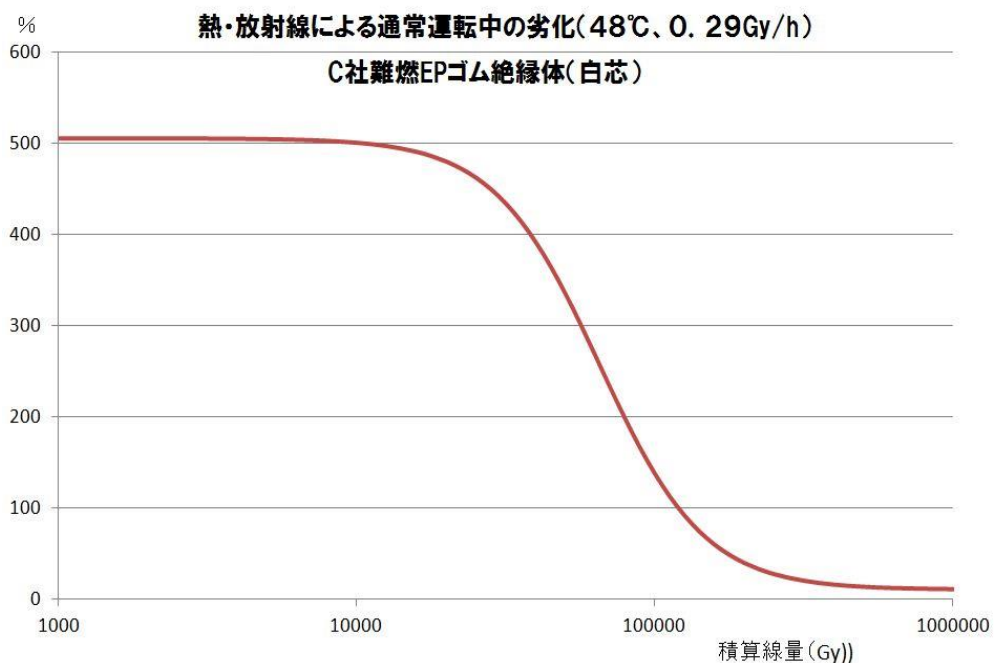
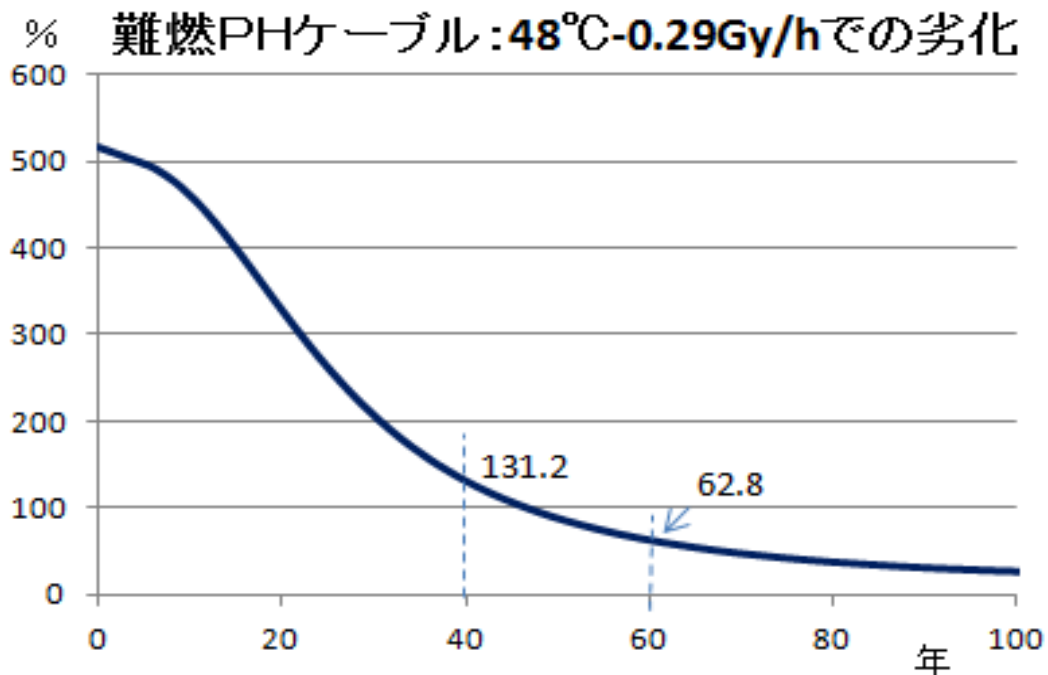
- (4) 「破断時の伸び」の観点からの本件各原発のケーブル劣化についての検討
- ア ここで、J N E S - S S レポートに基づき、甲 B 第 1 5 号証の 6 頁及び 8 頁の難燃 P H ケーブルの通常運転における使用条件を基にケーブルの劣化について計算する。
- イ すると、通常運転累積 3 0 年の段階で、ケーブルの破断時の伸び率が約 5 0 0 % から 2 0 0 % と大幅に低下しており、ここから事故時にはケーブルの性能低下が急速に進展することを考慮すると、「設計基準事故環境下で機能が要求される電気・計装設備及び重大事故等環境下で機能が要求される電気・計装設備に有意な絶縁低下が生じないこと」という延長審査基準の要求を満たしているとは言えない。

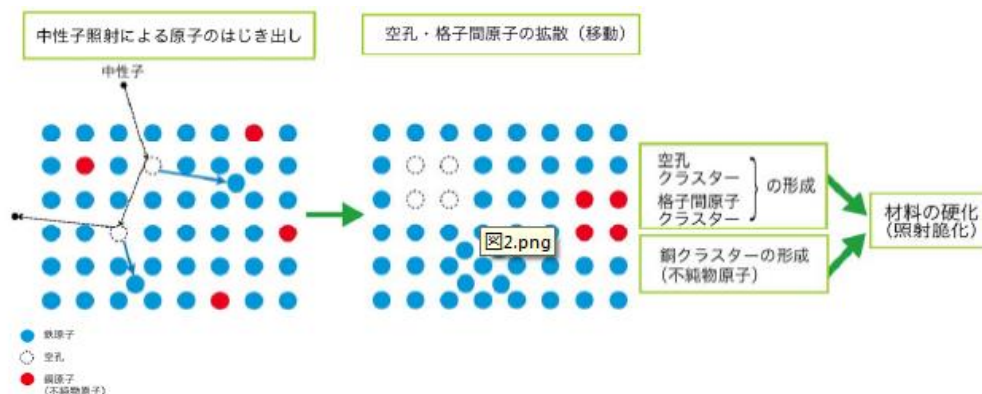
脆性遷移温度は，中性子照射によって上昇するが，そのプロセスは次の図のよ

うなモデルで説明される。

压力容器鋼に中性子が当たると原子を跳ね飛ばし、空格子点（空孔）と格子間原子ができる（1次欠陥）。それらの点欠陥が移動して集合し欠陥クラスターを作る。また、空孔が動く過程で鋼中の不純物原子（銅原子など）の移動を促進し、不純物クラスターを作る（2次欠陥）。これらの2次欠陥が転位のすべり運動の障害になって材料が硬化する。つまり粘性が失われ、延性破壊から脆性破壊へと遷移していく。
