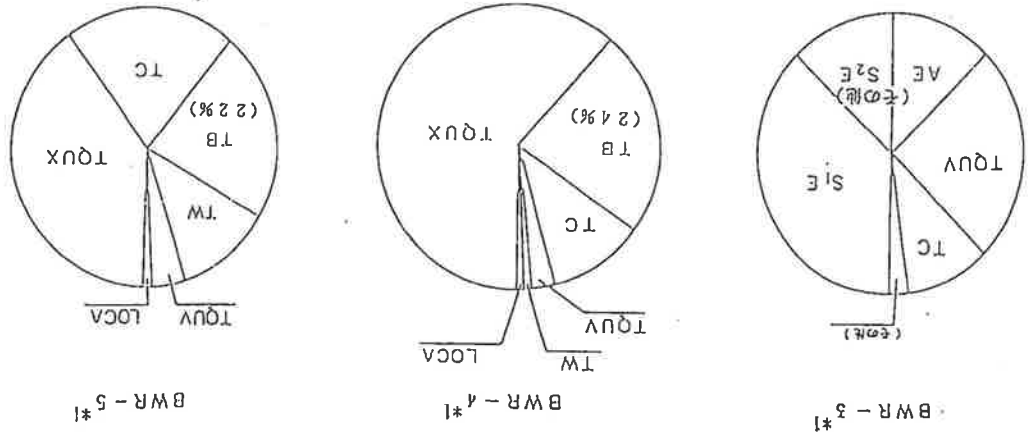
図表 3-1-6 国内代表 BWR 型炉の各事故シナリオの
全炉心損傷頻度への寄与割合*1

TW : 始動系
TQX : 潤滑油系
TQV : 调速装置
AE : 冷却系
S1E : 制御/論理回路
S2E : 制御/論理回路
TC : 始動系
TB : 潤滑油系
TQUX : A.T.W.S

PCS : 給排水系
BWR-5 (安全解析用)*2
