1 老朽化すむ原発

S 1.1 原発の老朽化

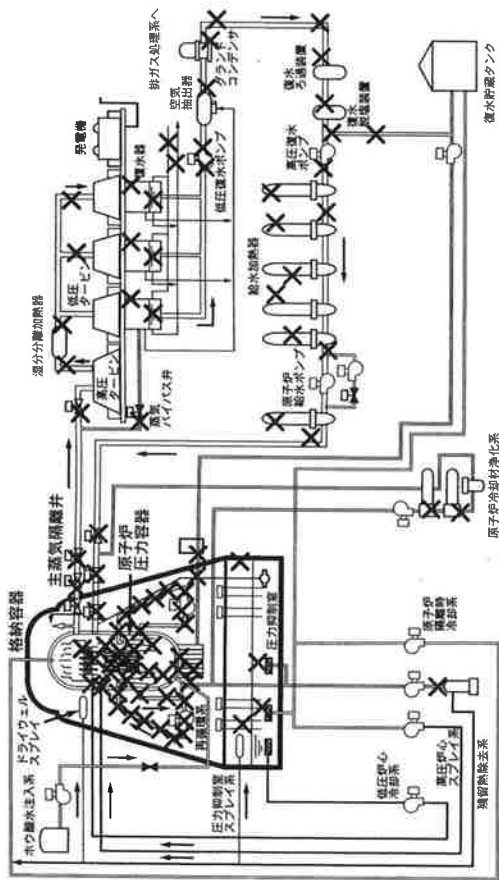
図 1.2 沸騰水型炉のしくみと事故発生箇所

原発の概形図に、事故が起きた箇所を×印で落としていきます(図1.2, 1.3)。すると、それぞれの原発のほとんどの箇所が事故・故障が起きているではありませんか。

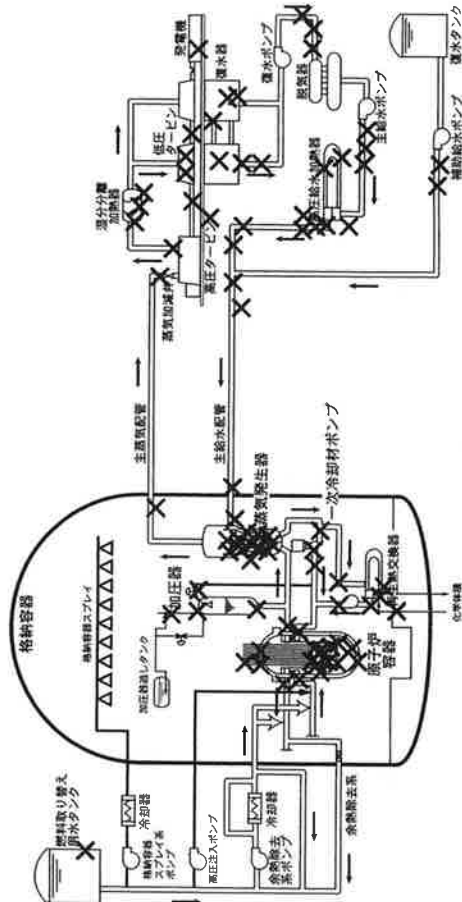
図 1.3 加圧水型炉のしくみと事故発生箇所

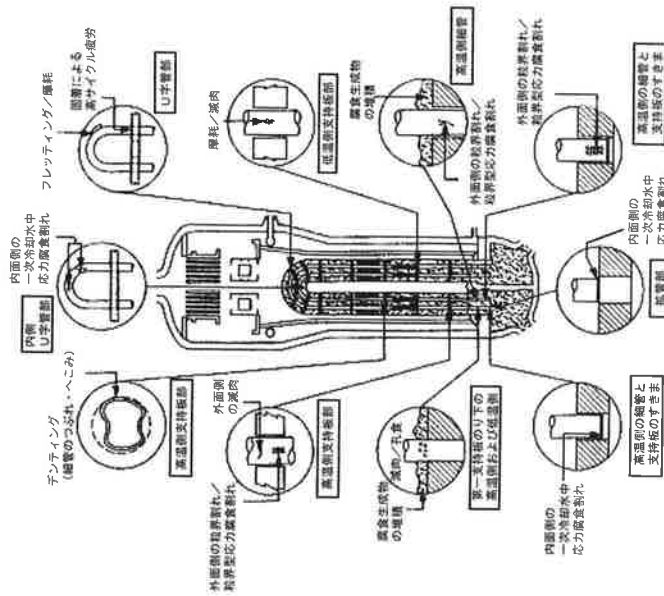
図 1.4 蒸気発生器と損傷箇所例 (NUREG/CR-6365より作成)

PWRは運転を開始してからずっと細管の損傷に悩まされてきました。蒸気発生器がPWRの「アキレス腱」と呼ばれているゆえんです。

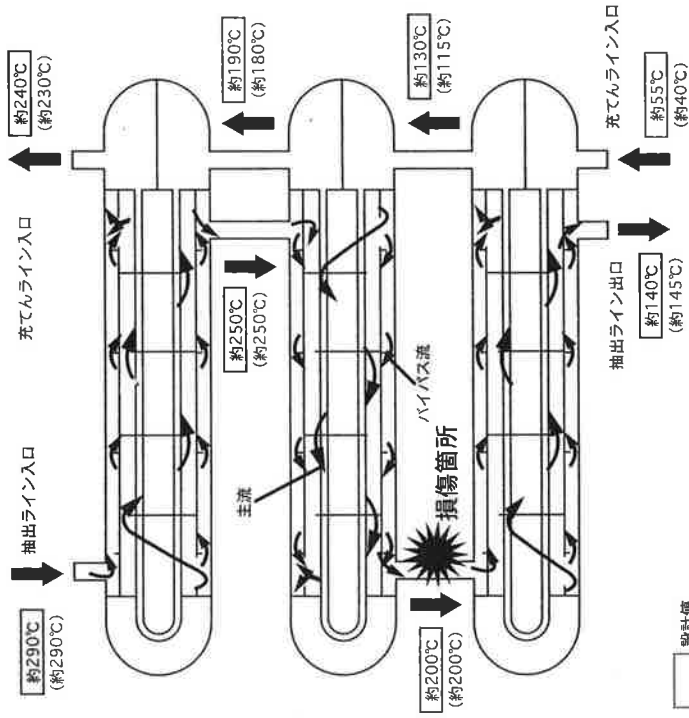
図 1.7 再生熱交換器のしくみ
「日本原子力発電臨海発電所2号機再生熱交換器連絡配管からの一次冷却材漏えいについて」(1999年10月7日、資源エネルギー庁)に加筆。

1999年7月12日、定格出力で運転中の日本原子力発電の敦賀2号炉(PWR、電気出力116万kW、1987年2月17日運転開始)で、再生熱交換器の胴部をつなぐL字型の連絡配管に外側の開口部の長さ約10センチの亀裂状のひび割れが軸方向に生じ、一次冷却材が50トン以上漏れる事故が起きました。外径89ミリ、厚さ11ミリのステンレス製(SUS316)配管の背側がバツクリと割れてしまったのです。貫通したひび割れ以外にも複数の亀裂状のものが見つかりました。

再生熱交換器の配管は、一次冷却系の主配管に直結しているにもかかわらず、配管の口径が小さいため、定期検査で詳しく検査する項目には含まれていませんでした。10年に1度、運転時と同じ圧力(約150気圧)をかけたときに水が漏れてこないかどうか、人間の目でチェックするだけだったというのです。しかも配管には保温材がまかれたままの状態ですから、配管の外観に異常があっても見つかりません。水漏れがあっても保温材の外に出てこなければ、配管のひび割れなどは発見されません。重大な欠陥があっても見過ごされてしまうことになりました。この事故がまさにそうだったのではないのでしょうか。

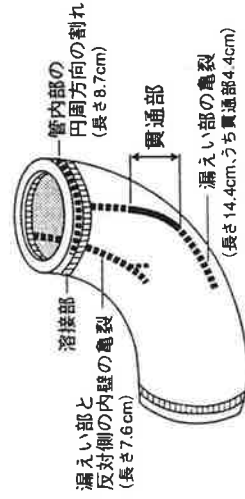
図 1.8 配管の主な損傷部位
福井新聞(1999年17日)をもとに作成

2003年9月7日、北海道電力の泊2号炉で再生熱交換器から一次冷却材が漏えいし、点検・補修のために9月11日に原子炉を停止させるといふ事故が起こりました。再生熱交換器胴部出口配管の管台内面とエルボ部に熱疲労によるひび割れが見つかりました。泊2号炉では、管台のサーマルスリーブの改良工事を行ない運転を再開させましたが、翌2004年3月には結局、再生熱交換器を内筒がない形式のものに取り替えることになりました(泊1号炉も2004年8月に取り替えました)。

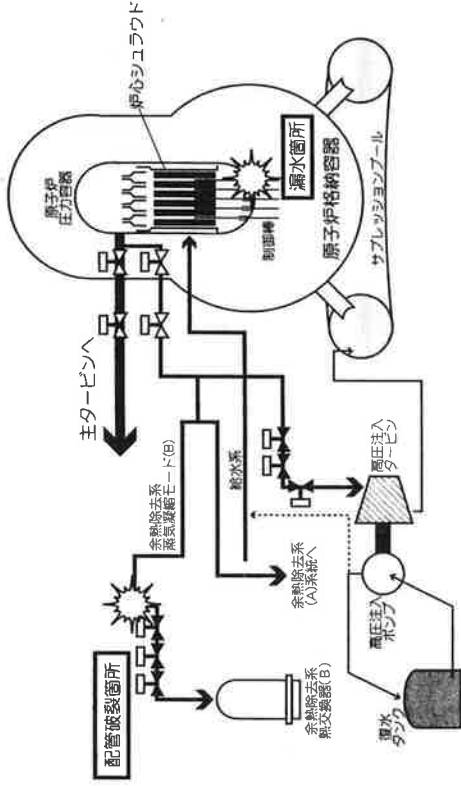
図 1.9 浜岡 1 号炉・配管破裂箇所と炉水漏えい箇所

破裂したのは、この蒸気を遮断している弁のすぐそばの配管のエルボ部(ひじを曲げたようにL字型に曲がった部分)です。配管は炭素鋼でできており、内径15センチ、肉厚1.1センチのもので、

エルボ部とエルボ部がS字状につながっている部分が、破裂したように壊れ、上のエルボ部とその先のまっすぐの管の一部が吹き飛んでしまいました。

配管破裂事故で停止中の2001年11月9日午後、浜岡1号の原子炉压力容器底部にある制御棒駆動装置の案内管(ハウジング)付近から原子炉からの水がしたたり落ちていたのが見つかりました。原子炉からの漏れいからです。配管破裂事故より深刻です。漏水を止める手段はなかなか講じられず、2週間ほどたっても「2、3秒に1滴」の割合での漏洩は続いていたといえます。事故現場は放射線が強く、保護材などもあるため、直近までは近づけず、損傷の詳しい状況はなかなか確認できませんでした。

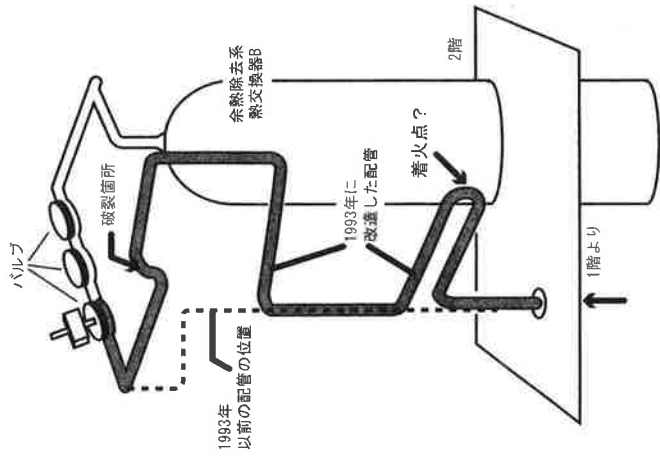
図 1.10 浜岡 1 号炉・配管の改造状況

浜岡 1 号炉では、1993年9月から1994年8月のあいだに行なわれた第13回定期検査で、応力腐食割れの対策のために再循環系の入り口ノズルを交換するなど大規模な老朽化対策工事を行いました。この期間中に余熱除去系蒸気凝縮系の配管も取り替えました。その際、もともとまっすぐな水平に設置していた管の形配置をL字型の管をつないで蒸気が遠回りするように配置を変更することを含めて、配管の取り替えを行っていました。配管の材質や肉厚などの変更を行なっているため、「設計の変更」には当たらず、安全審査どころか、工事計画認可の対象にもなってはいませんでした。

設計の変更を行なった理由は「熱交換器手前の蒸気遮断用の弁から高温の蒸気が漏れるのを防ぐため」と中部電力は説明していました。弁の前後に水を満たすようにして、弁が変形するのを防ぐというのです。この改造によって、弁の蒸気漏れの監視や保守および補修にかかる手間を大幅に減らすことができるというのです。

中部電力がおこなった事故原因の調査で、配管の中になまった水素ガスが爆発し、配管の破裂にいたったものと推定されました。原子炉の水が放射線分解によって水素と酸素に分解し、それらが蒸気と一緒に破裂した配管に運び込まれていったのです。配管の配置工事以前は、蒸気を遮断するための弁からわずかながら漏れだして、はからず水素(と酸素)が大量にはたまたまなような構造になっていました。弁からの蒸気漏れをおこさないように水で栓をしたのが、アダになったのです。

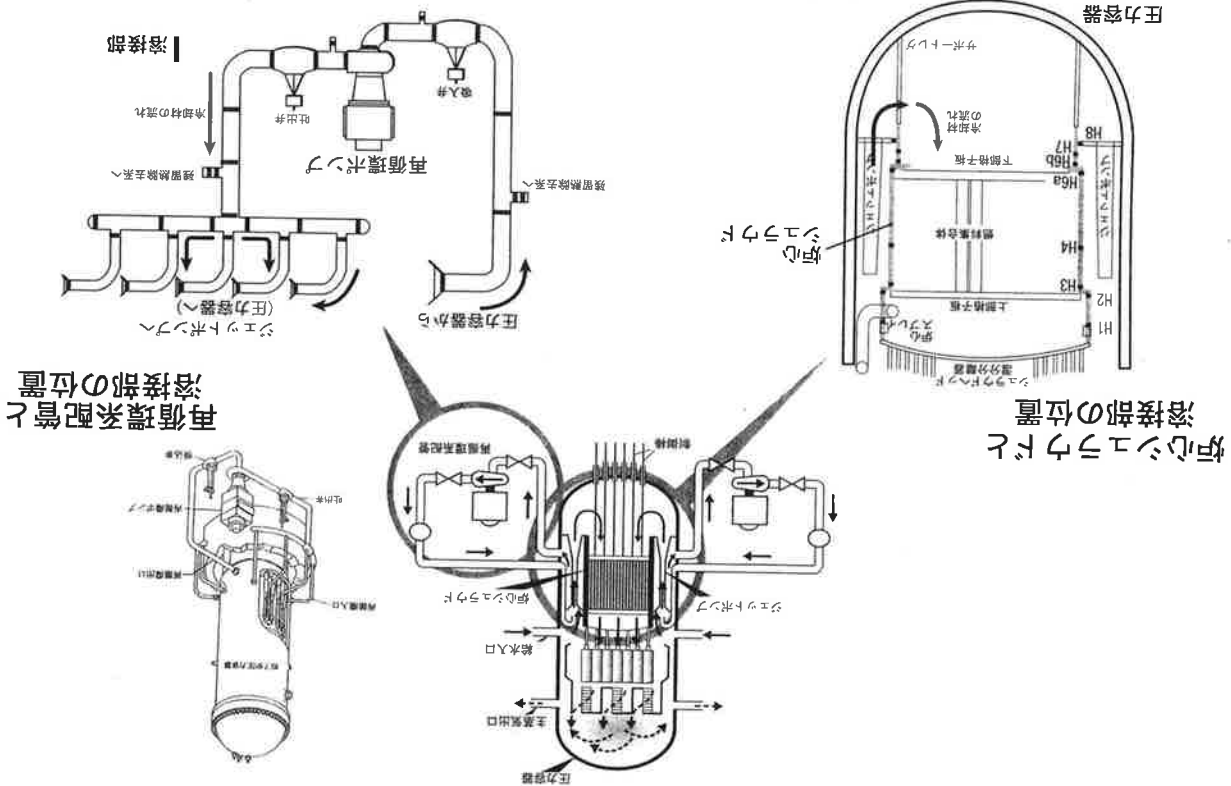
図 1.11 沸騰水型炉の構造とひび割れ

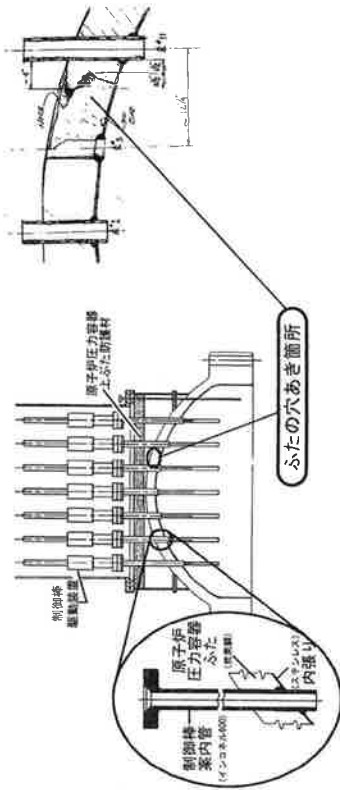
図 1.17 デビスベッセ原発での上ぶた損傷状況

ふたに穴があいた原因は、案内管の亀裂から漏れ出した水に含まれていたホウ酸が周りにはたまたま放置されていたこととあると考えられています。運転中の温度が高い状態であっても、ホウ酸の腐食作用が、以前に考えられていたよりも高いという可能性も考えられ、これまでの対策のあり方も見直す必要があります。

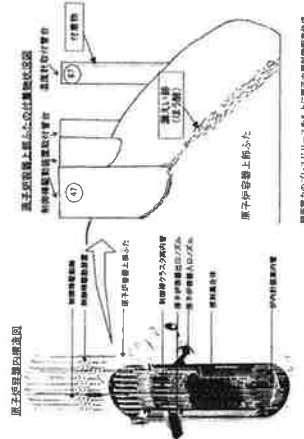
図 1.19 大飯3号炉での上ぶた貫通管損傷状況

その後の検査の結果、ひび割れが見つかったのは、上ぶたの外周近くに位置する制御棒駆動装置の案内管の溶接金属部でした。溶接材にも案内管と同じ系統のインコネル合金が使われていて、原子炉上ぶたの下面側から溶接されています(上面側からは溶接されておらず、すき間がある構造になっています)。溶接後の表面処理が十分でなかったことが要因となつて、応力腐食割れが

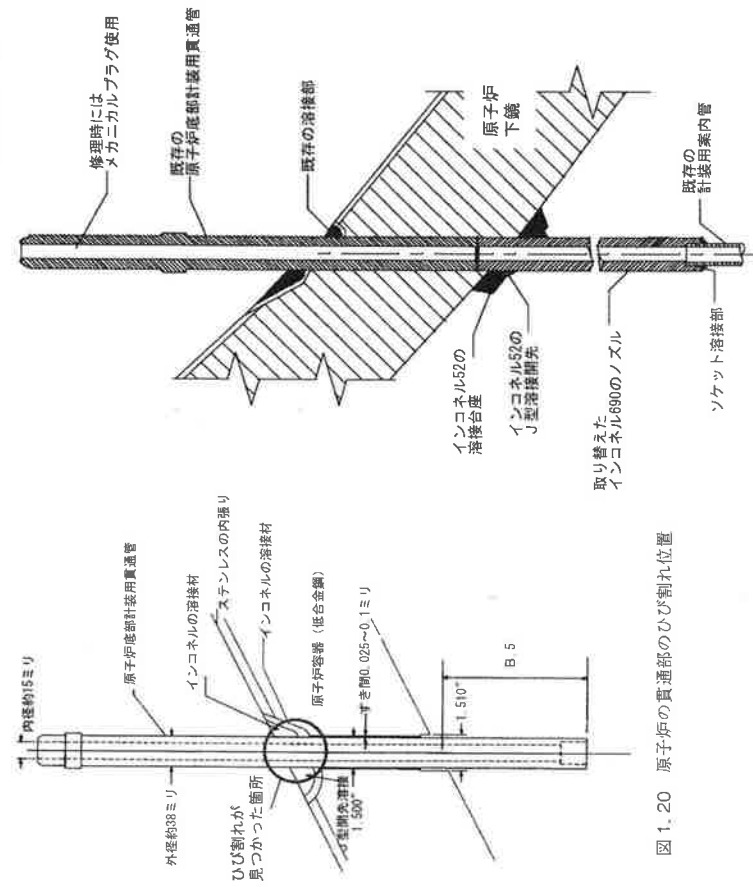
図 1.20 原子炉の貫通部のひび割れ位置

2003年2月12日、福井県高浜町にある高浜1号炉(PWR、電気出力82.6万kW、1974年11月14日運転開始)で、原子炉容器の底(原子炉の下鏡(したかがみ)と呼ばれる半球面)にとりつけられた管にひび割れが見つかったことを関西電力が発表しました(図1.20、図1.21)。

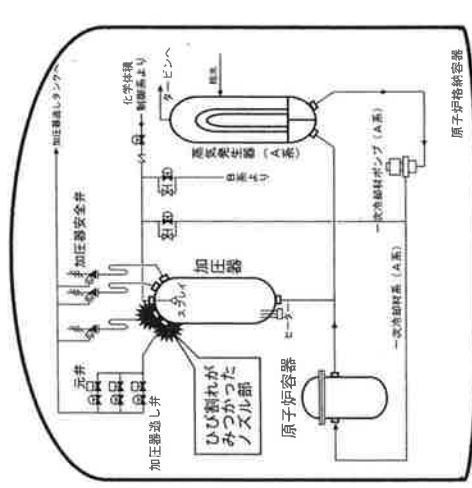
図 1.22 敦賀2号炉の加圧器系統図
 設置2号炉にはA、B、Cの4つの一次冷却材系がある
 加圧器は全て1号炉だけにある

2003 年 9 月 9 日に敦賀 2 号炉 (PWR、電気出力 116 万 kW、1987 年 2 月 17 日運転開始) の加圧器のつべんについている配管のつなぎ目にひび割れが見つかりました。一次冷却系の系統は図表のようになっています。敦賀 2 号炉でひび割れが見つかった場所は、加圧器逃し弁へ通じる配管の加圧器への接続部でした (図 1.22)。

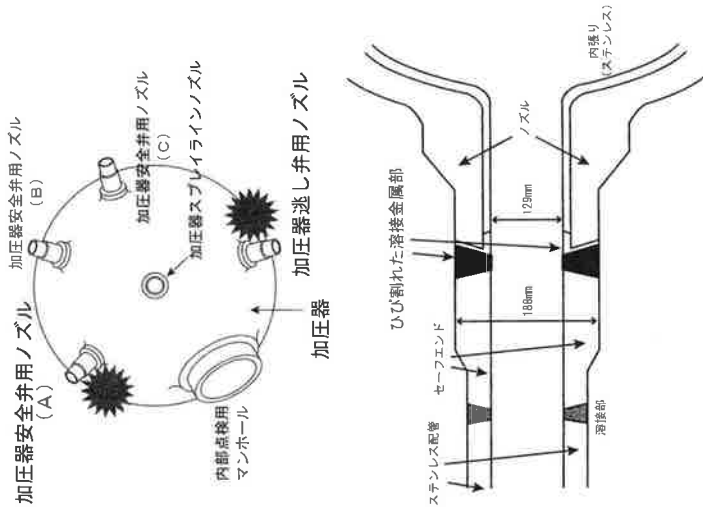
図 1.23 加圧器ノズルとひび割れ

9 月 16 日までに、加圧器逃し弁の配管のつけ根 (ノズルまたは管台) の溶接金属の内面軸方向に 2 か所のひび割れ (長さ 4 センチ程度) が見つかり、加圧器安全弁 A 用のノズルの溶接金属にも 1 か所のひび割れ (長さ 5 センチ程度) が見つかっています (図 1.23 を参照)。

ひび割れは、「手直し溶接」および運転時の圧力・熱膨張にともなう応力による、インコネル 600 系溶接金属 (インコネル 132 合金) の一次冷却材側の応力腐食割れではないか、と日本原電は推定しています。ひび割れが見つかった箇所を、溶接材をインコネル 690 系のものに変更した上で、セーフエンド (ステンレス製の短い管) の一部を残して、取り替えるという対策を日本原電は発表しています (図 1.23)。

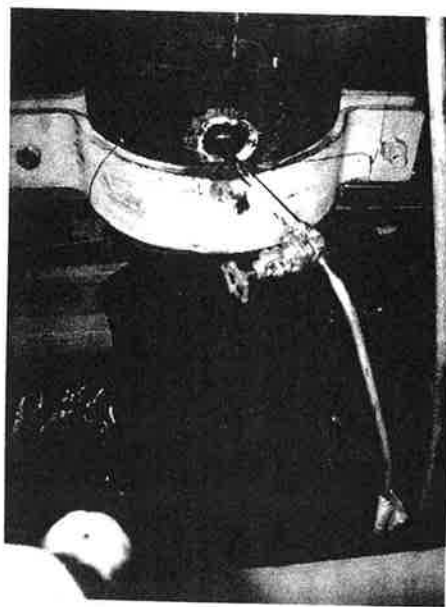
図 1.24 美浜3号炉・破裂した配管(関西電力 WEB ページより)

破裂した配管から
水蒸気が噴出

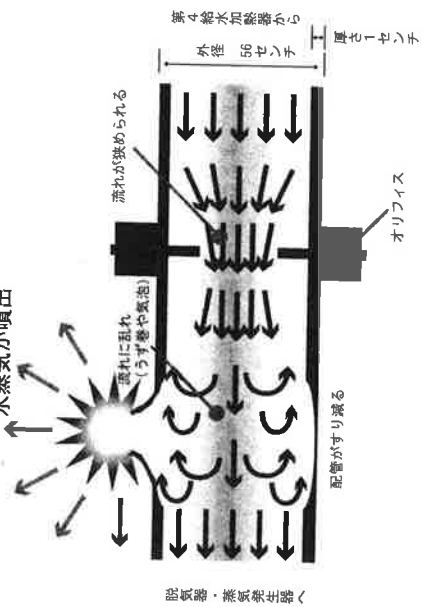
図 1.25 配管破裂の推定メカニズム

炭素鋼の配管で、直角に曲がっていたり、配管の枝分かれや合流があったり、急に狭くなつていくところがあったりすると、その下流の一定の範囲でエロージョン・コロージョンによる減肉が著しくすすむ、というおおよその傾向が20年以上前からわかっていました。このことを手間のかかる配管の肉厚管理や補修に使えるようになると、関西電力が三菱重工に依頼してつくさせたのが「原子力設備2次系配管肉厚の管理指針(PWR)」(1990年5月)です。このシステムをごく簡単に説明します。

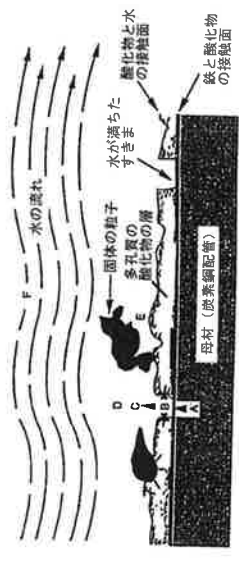
A. 水酸化鉄第1種 (Fe(OH)₂) の生成
B. 水酸化鉄から黒錆 (Fe₃O₄) が生成
C. 水酸化鉄と水素が酸化物中のすきまに拡散
D. 可溶性の黒錆
E. 黒錆が酸化物と水の液相面で溶解
F. 水流によって溶化物が運び出される

図 1.26 エロージョン・コロージョンのしくみ

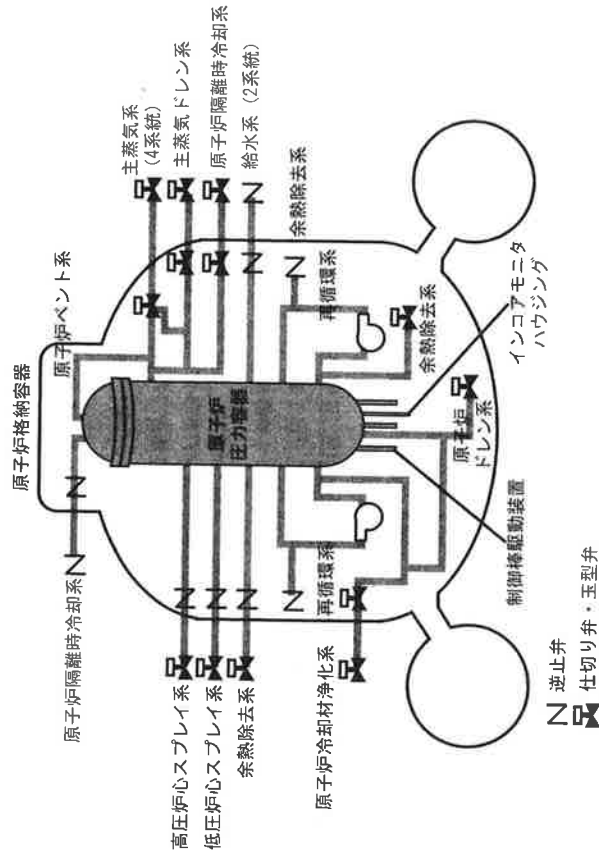
図 1.28 BWRの圧力バウダダリの範囲

当初、定期事業者検査(および“維持基準”)の対象となる設備・機器は、「第一種機器に属する容器及び管(フランジその他の接合部及びシール部並びに蒸気発生器伝熱管を除く)並びに炉心支持構造物(炉心シユラウド及びシユラウドサポートリングに限る)」であると書かれていた通りでした(電気事業法施行規則第94条4の2)。第一種機器というのは、一次冷却材圧力バウランタリを構成する機器で、およその範囲を図1.28で示しました。
