1 老朽化すすむ原発

§ 1.1 原発の老朽化

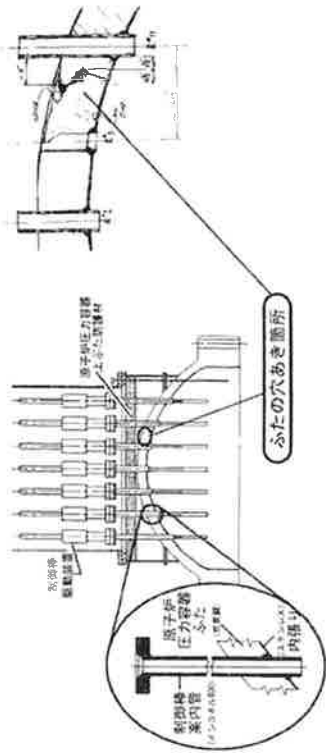
図 1.17 デビスベッセ原発での上ぶたの現状
